# Tilstandsrapport

Fritidsbolig

Løvhaugen 274 , 2256 GRUE FINNSKOG

Befaringsdato: 29.04.2026

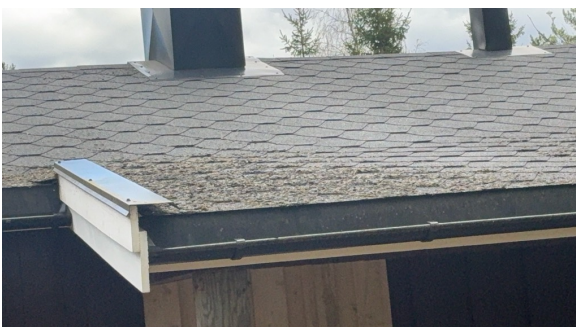
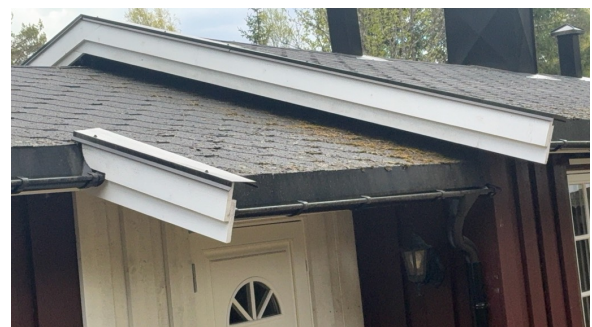
Det er noe mosevekst og behov for rengjøring av takflater.

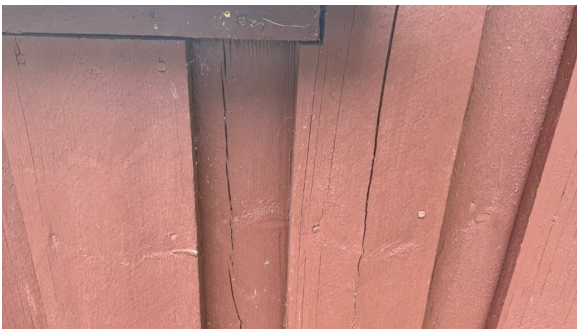
Det er noen steder sprekker i kledningsbord.  
Noen steder gjenstående behandling av kledning.

Eksempel på sprekker i kledning.

Eksempel på gjenstående behandling.

Utskifting av kledningsbord med sprekker.  
Behandling av deler av fasader.

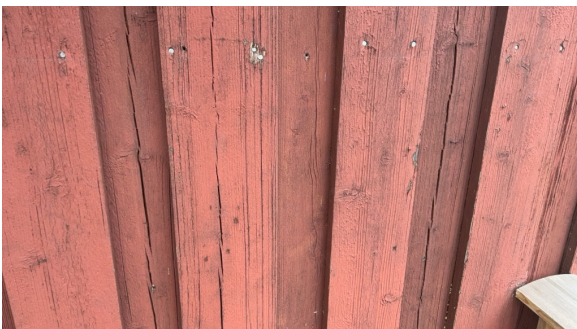
Eksempel på sprekker i kledning.

Eksempel på slitasje.

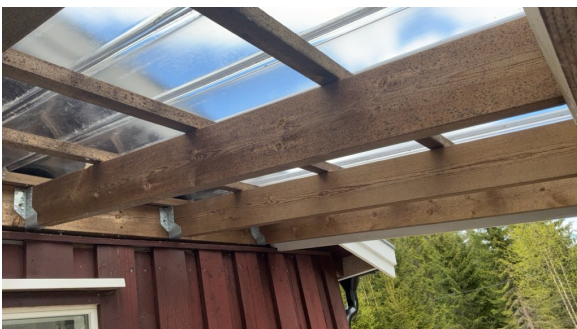
Svertesopp på åpen takkonstruksjon.

Svertesopp på takkonstruksjon.

Vedlikehold av overflater.

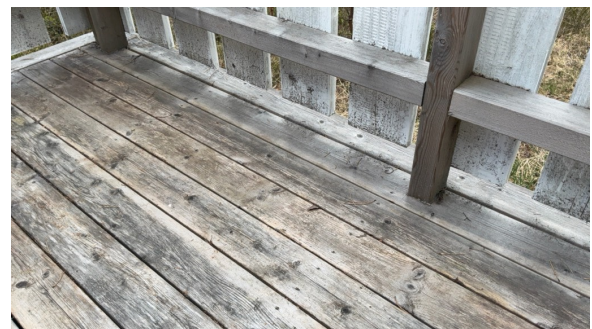
Noe misfarging og slitasje på overflater.

Noe slitasje på overflater.

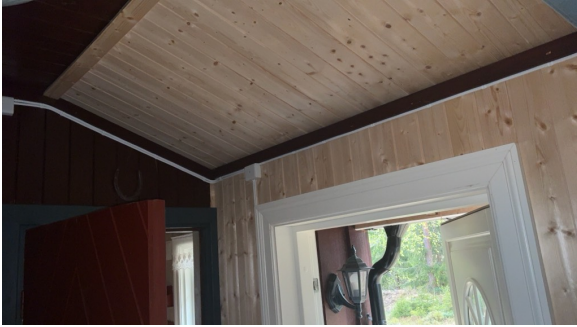
Noen steder gjenstående behandling.

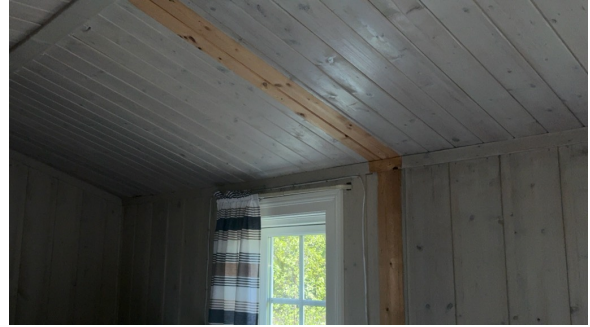
Noen steder gjenstående behandling.

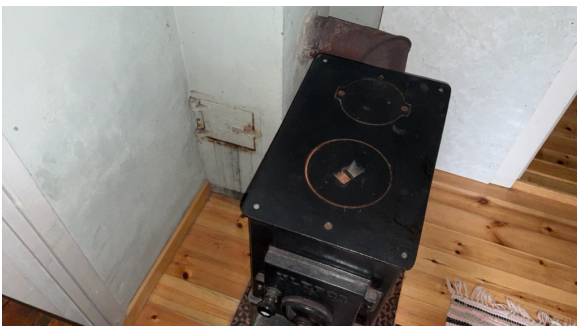
- Mer enn halvparten av forventet brukstid er passert på pipe.

Ildsteder er av eldre dato og behov for tiltak kan oppstå.

Det er ikke opplyst om eller observert umiddelbare behov for tiltak.

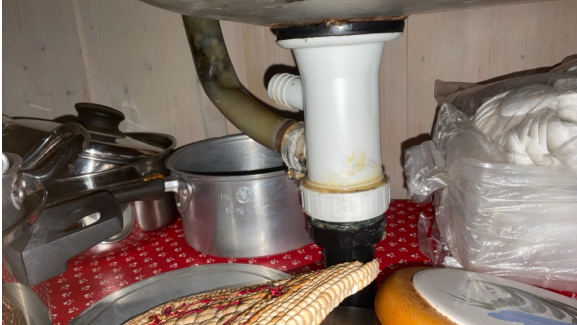
- Mer enn halvparten av forventet brukstid er passert på innvendige avløpsledninger.

- Det er ikke behov for utbedringstiltak siden anlegget fungerer i dag, men ut ifra alder kan skader plutselig oppstå på eldre anlegg.
- Eldre avløpsrør har blant annet større sannsynlighet for lekkasjer, noe som kan føre til omfattende og kostbare vannskader i boliger.

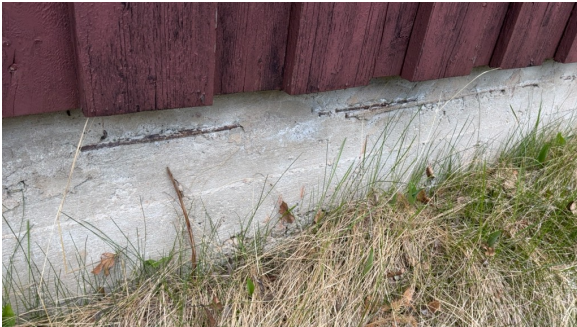
Det er noen steder synlig armering.

Dette er ikke kritisk, men armering bør rustbehandles og skjules med murpuss.
