Tilstandsrapport

Enebolig

Bekkevegen 7B , 8663 MOSJØEN

Rapportdato: 01.03.2026

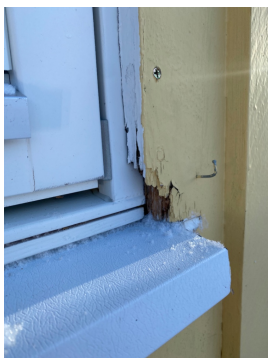
- Det er påvist spredte råteskader i bordkledningen.
- Det er avvik:

Råteskader i kledningsbord mot karm.

Luftingen bak kledningen bør utbedres for å sikre tilstrekkelig ventilasjon, og råteskadet, værslitt og oppsprukket kledning bør skiftes ut.

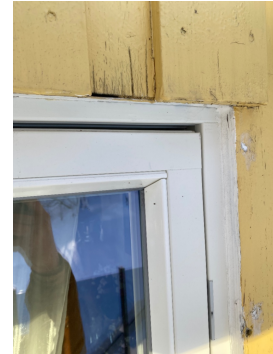
Vær oppsprukket kledning.

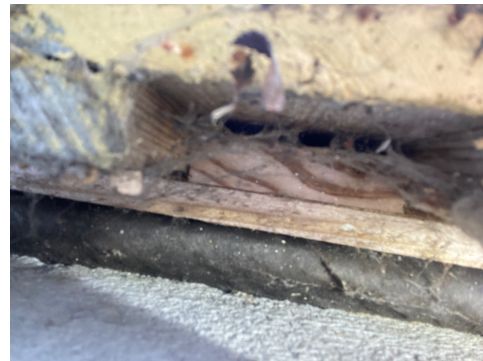
Luftespalte bak kledningsbord. Det bemerkes at åpninger ikke bør være større enn 6 mm. for å kunne forhindre skadedyr. Det er kun foretatt tilfeldige stikkprøver under kledningsbord, det anbefales ytterligere undersøkelser.

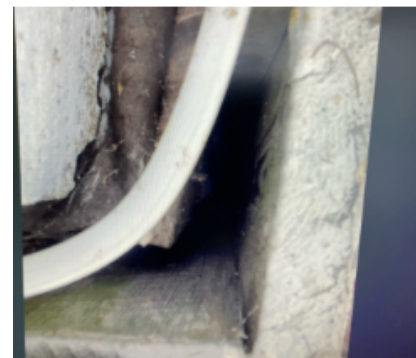
Manglende musetetting.

Musebånd bør etableres hvor det mangler for å forhindre skadedyr i konstruksjoner.

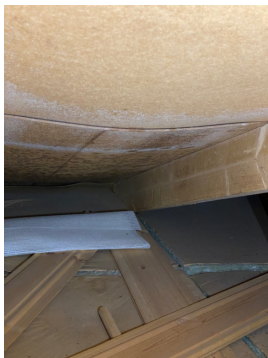
Svertesopp er ikke farlig for treverket eller helsen, men kan gi økt risiko for råtesopp. Soppen kan normalt fjernes, og den er avhengig av fukt for å overleve.

Det er begrenset/dårlig ventilering av takkonstruksjonen.

Lufting/ventilering bør forbedres for å redusere fuktbelastning og forhindre videre utvikling av svertesopp, som kan øke risikoen for råtesopp og skade på konstruksjonen.

Svertesoppen kan fjernes med såpevann og klut, men det er viktig å utbedre ventilasjonen for å hindre tilbakevendende problemer.

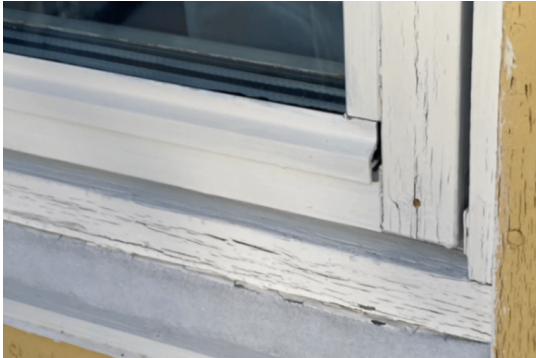
- Det er påvist avvik rundt innsettsdetaljer.
- Karmene i vinduer er slitte og det er sprekker i treverket.

Værslitt trevirke.

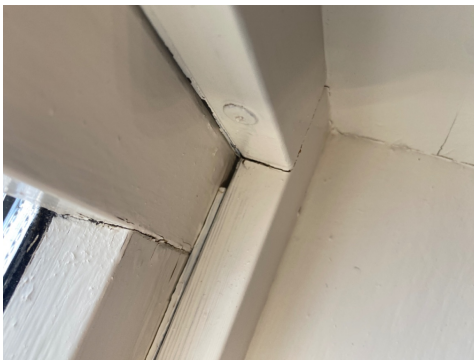
Deler av pakninger i karm mangler på enkelte vinduer.

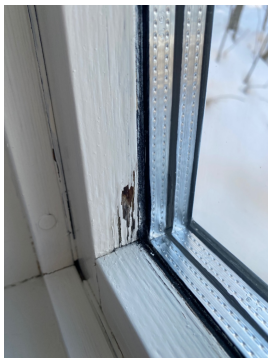
Det er påbegynt råteskade i vinduet på soverommet i 2. etasje, samt råteskade mot dekkbordet ved vinduet mot vest.

Påbegynt råteskade i vindu på soverom.

Vinduer/dekkbord med påbegynte råteskader bør utbedres eller skiftes ut for å forhindre videre forringelse av konstruksjonen.

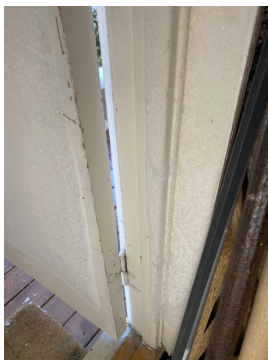
Rim mot karm/dør

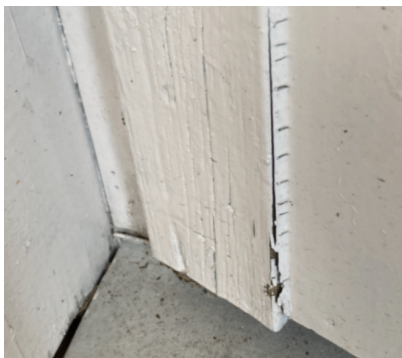
Døren er noe værslitt og bærer preg av alder, det er registrert påbegynte råteskader i nedkant av døren.

Påbegynte råteskader i nedkant av døren.

Det bør monteres beslag i overkant av døren og åpninger i beslag under døren bør utbedres for å forhindre lekkasje i konstruksjon.

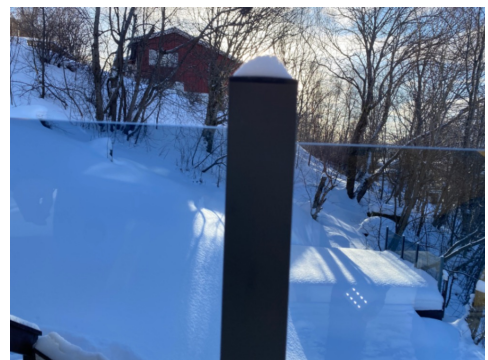
Enkelte trappinger i glassrekkverk.

Bevegelse i rekkverk og trappinger i glassrekkverket bør utbedres for å ivareta sikkerheten og redusere risiko for personskade. Ytterligere undersøkelser av innfestningen for rekkverk anbefales.

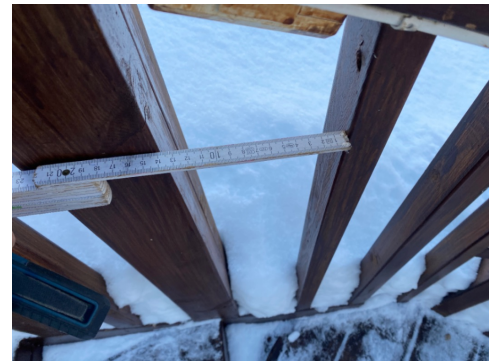
Åpninger i rekkverk fra 10-14 cm.

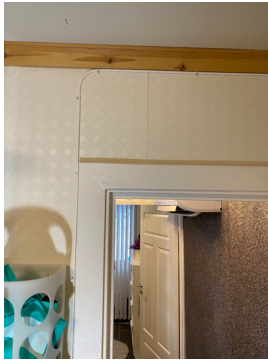
Riss i overflaten over dør, enkelte luftbobler i tapet samt stedvis glipper mellom taklist og tak.

Riss i over dør.

Det anbefales å undersøke riss i overflaten over dør nærmere for å avdekke eventuelle underliggende årsaker, slik at større skader kan forebygges.

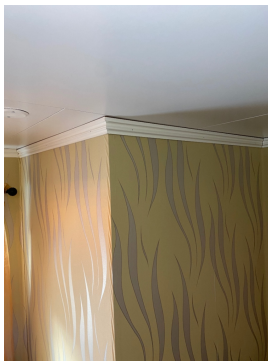
Glipper mellom taklist/tak

Luftbobler i tapet og glipper mellom taklist kan vurderes utbedres ved behov for å opprettholde et tilfredsstillende estetisk nivå.

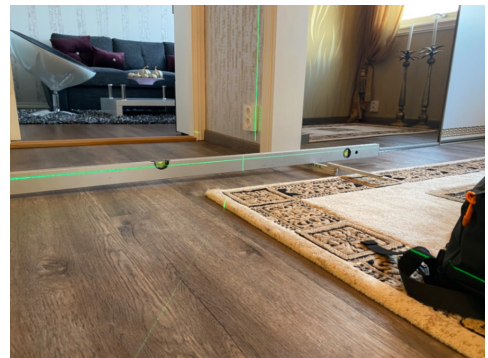
Det er påvist lokale og synlige skjevheter i begge etasjene. Ifølge tidligere salgsoppgave skyldes dette setningsskader som stammer fra byggeåret.

Skjevheter i gulvet i underetasjen.

Det bør gjennomføres ytterligere undersøkelser for å kartlegge årsaken til skjevhetene og vurdere omfanget av eventuelle setningsskader.

Utbedring av skjevheter og knirk i gulvet bør vurderes for å hindre videre utvikling av skader og for å sikre tilfredsstillende brukskvalitet. Dersom tiltak ikke iverksettes, kan det medføre redusert bokomfort. Kostnadsestimat gjelder ytterligere undersøkelser.

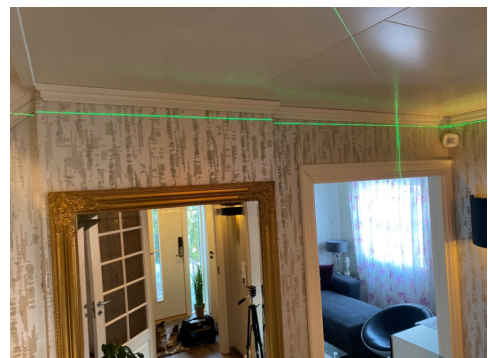
Skjevheter mot taket i undertetasjen

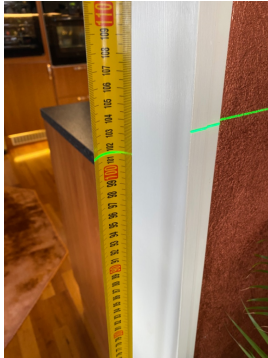
Hovedetasje stue/kjøkken: Planavvik i etasjen innenfor 2 meter er ca.15 mm. Planavvik gjennom hele rommet er ca.30 mm.

- Målt høydeforskjell på mellom 10 - 20 mm innenfor en lengde på 2 meter. Tilstandsgrad 2 gis med bakgrunn i standardens krav til godkjente måleavvik.
- Målt høydeforskjell på over 20 mm innenfor en lengde på 2 meter. Tilstandsgrad 3 gis med bakgrunn i standardens krav til godkjente måleavvik.
- Målt høydeforskjell på over 30 mm gjennom hele rommet. Tilstandsgrad 3 gis med bakgrunn i standardens krav til godkjente måleavvik.
- Det er påvist store sprekker mellom gulv og gulvlist

Måling av planavvik innenfor 2 m, i stuen.

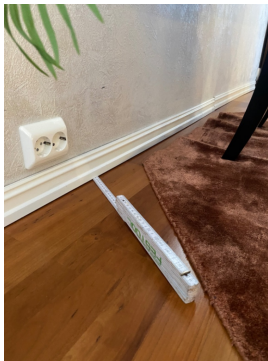
Glippe mellom gulvlist og gulv

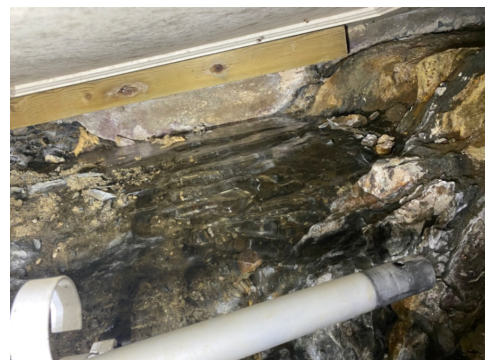
- Det er ikke tilfredsstillende ventilering av krypkjeller.
- Det er manglende fuktsperre på bakken.
- Det er påvist synlig vann i krypkjeller eller synlige tegn på innsig av vann i krypkjeller.

Is registrert mot grunnen.

Det må iverksettes tiltak for å hindre innsig av vann, samt legge fuktsperre på bakken for å unngå oppfukning av konstruksjoner.

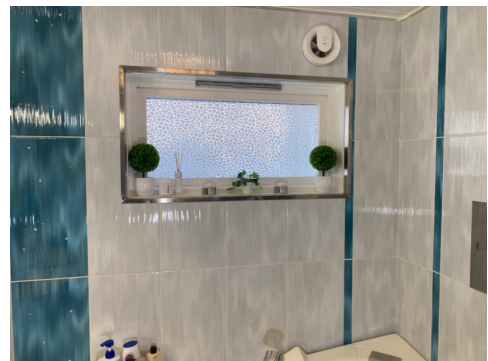
Det er montert boblekar foran vinduet, vinduet er ikke fuktbeskyttet mot vannsprut fra dusjing.

Vindu i våtsonen

• Dersom det ikke gjøres tiltak, kan dette medføre oppfukning, oppsvelling og forringelse av materialer over tid og fuktskader på tilstøtende konstruksjoner.

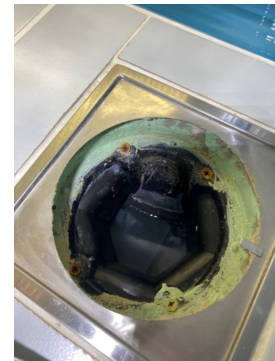
Sluk nr. 2. Rust i skruer.

Det bør vurderes å skifte ut skruene med rustfrie skruer for å hindre videre rustdannelse, da rust på skruene til klemringen kan svekke festet og på sikt medføre lekkasjer rundt sluket.

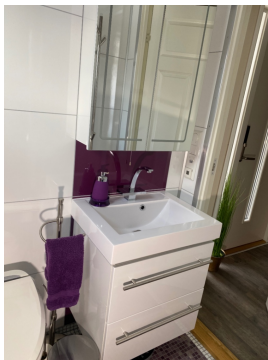
Dør/vindu er plassert i våtsonen

Dør og vindu i våtsonen bør fuksikres, og mangelfull tetting mellom alulist og plater må utbedres.

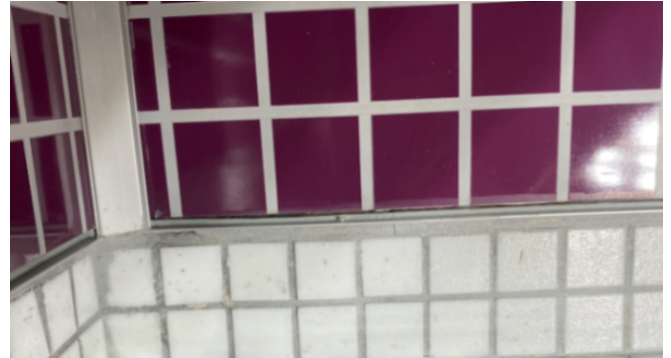
Stedvis manglende tetting i nedkant av våtromsplater.

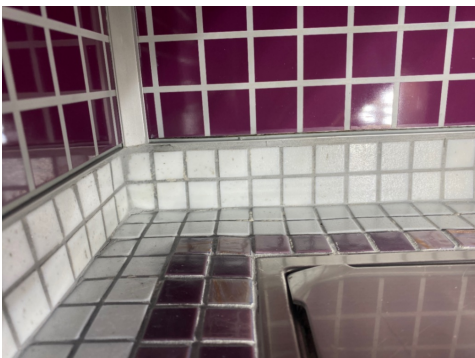
Riss i fuger, ujevn overflate på gulvfliser.

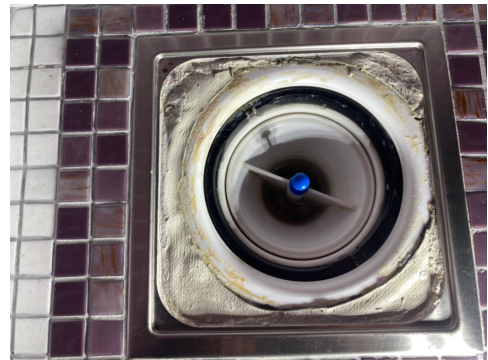
- Konsekvensene av ikke-fagmessig utførelse rundt sluk og klemring på våtrom kan medføre lekkasjer og fuktskader.

Det er registrert avvik ved membran-/mansjetttilslutning mot sluk (ikke utført i henhold til anbefalt løsning/produzentens anvisning.

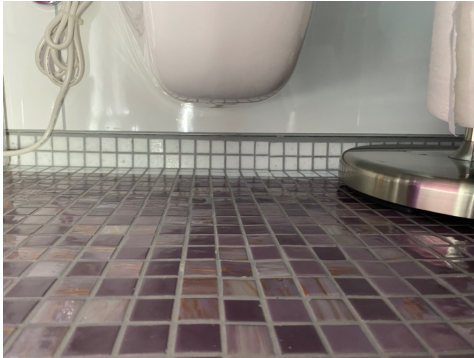
- Det må gjøres tiltak for å lukke avviket.
- Uten dreneringsløsning/lekkasjesikring kan lekkasjer pågå over lang tid uten å bli oppdaget. Dette kan føre til omfattende fuktskader i omkringliggende byggematerialer.

Ingen synlig drensåpning.

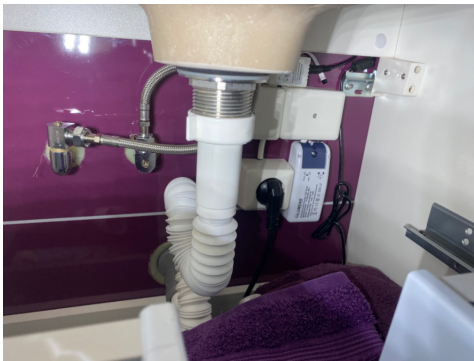
Provisorisk vannlås.

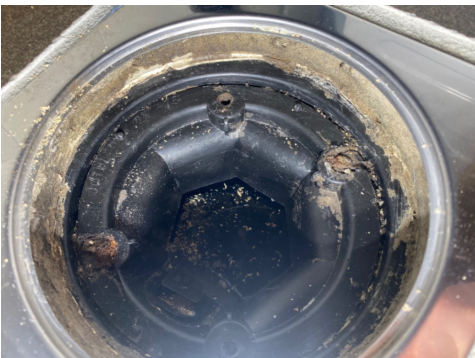
Ingen synlig bruk av mansjett under klemring.

Rust på skruer og manglende skruer i sluket bør utbedres for å sikre tett og funksjonell løsning.

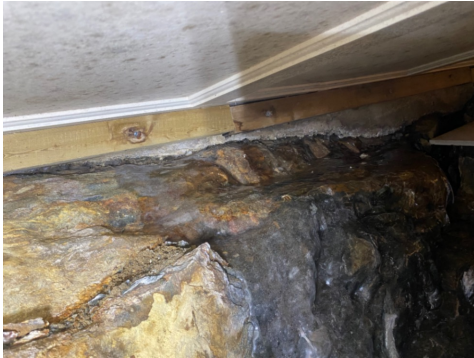
Ising fra vann på innside mur mot terrenget

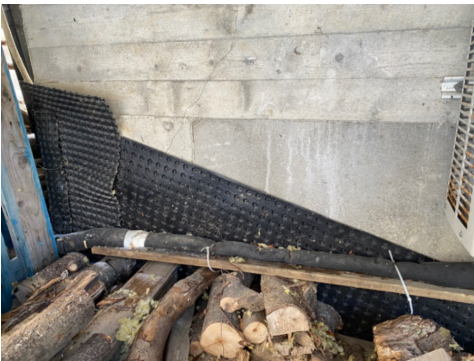
Manglende klemlist mot vorteplast.

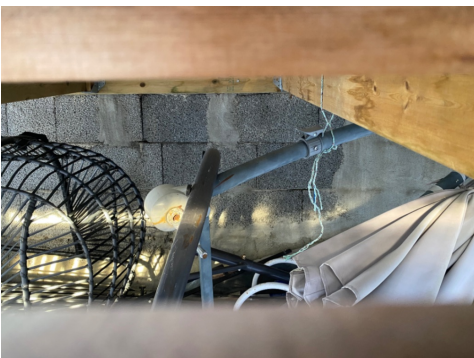
Ingen synlig fuksikring mot mur.

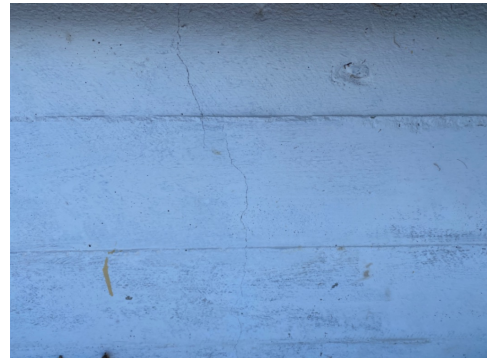
Riss i betongmur.

Det anbefales å utbedre pussjiktet for å sikre veggens funksjon og levetid, samt for å redusere risikoen for fuktskader og forringelse av konstruksjonen.

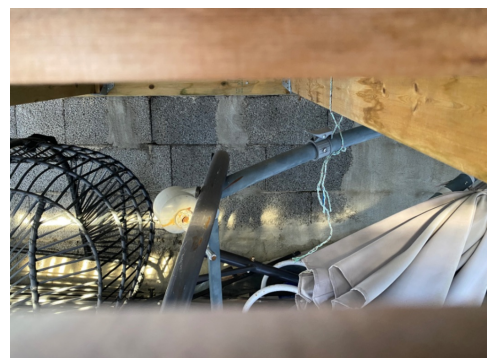
Stedvis manglende murpuss mot lettklinkerblokker.

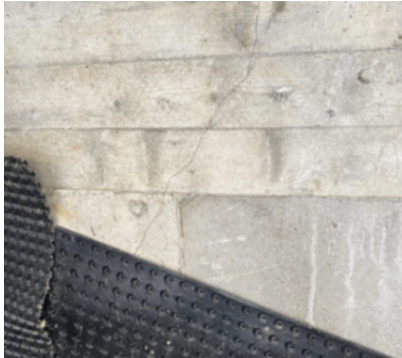
Skrårriss. Ubehandlet betongmur.

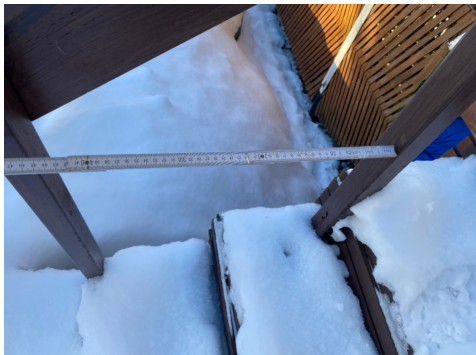
Åpninger i rekkverk på trapp mot sør, deler av trappen mangler rekkverk. Deler av trappen var snødekt på befaringsdagen, ytterligere undersøkelser anbefales når trappen er snøfri.

- Håndløper på innvendig trapp bør monteres, men det var ikke krav på byggetidspunktet.
- Det bør gjennomføres radonmålinger.
- Åpninger i rekkverk for utvendige trapper må endres for å tilfredsstille krav på byggemeldingstidspunktet.
