# Tilstandsrapport

Boligbygg med flere boenheter

Øvre ringvei 42 L, 4620 KRISTIANSAND S

# gnr. 13, bnr. 1433, snr. 12

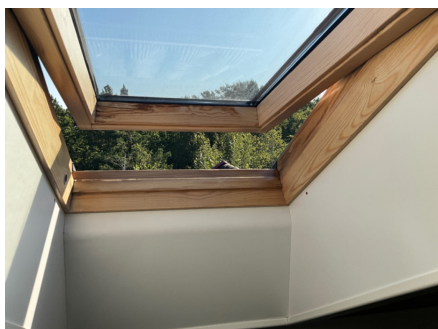
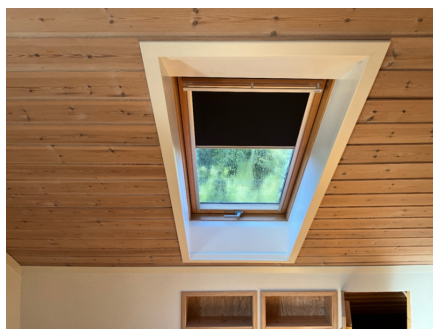
- Karmene i vinduer er slitte og det er sprekker i trevirket.
- Tilstandsgrad 2 gis når bygningsdelen har vesentlige avvik. Bygningsdelen skal enten ha feil utførelse, en skade eller symptomer på skade, sterk slitasje eller nedsatt funksjon. Graden gis når bygningsdelen trenger vedlikehold eller tiltak i nær fremtid. Graden skal også brukes når delen er gammel og det er grunn til å varsle om faren for skader på grunn av alderen, eller når det er grunn til å overvåke delen spesielt på grunn av fare for større skader eller følgeskader.
- Takvinduer har generelt kortere levetid enn vinduer som er plassert i veggene, da de blir mer utsatt for regn/snø. Beslag og tetting på utsiden er en kjent risiko og bør jevnlig inspiseres.

- Det må påregnes noe vedlikehold og at enkelte vinduer må skiftes ut.

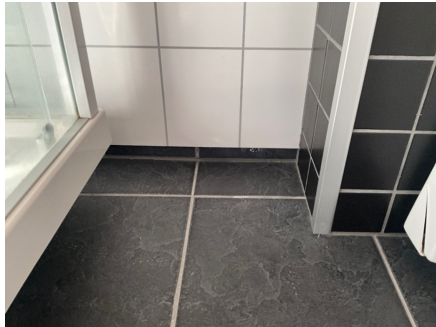
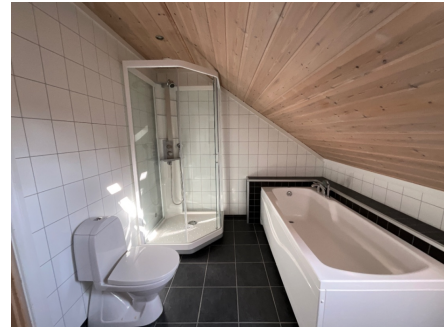
- Dersom våtromsplatene ikke er montert fagmessig, kan dette medføre utettheter som øker risikoen for fuktinntrengning bak platene. Over tid kan dette føre til oppfukning av tilstøtende konstruksjoner, noe som kan resultere i råteskader, muggvekst og eventuelle lekkasjer.

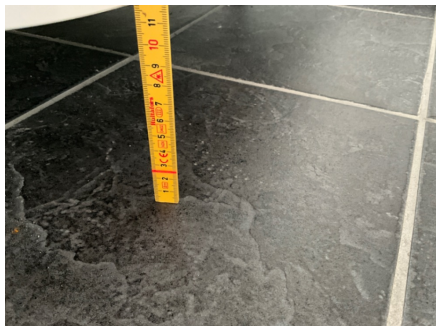
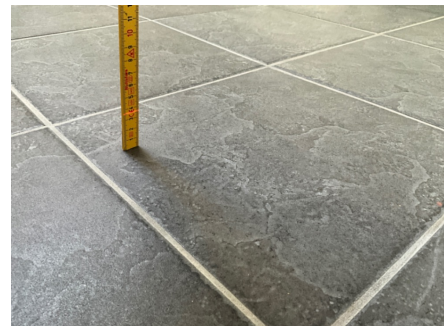
### TG 3 Overflater Gulv

- Overflater må utbedres eller skiftes.
- Selv om bom eller hull lyd ikke alltid er et umiddelbart problem, bør det overvåkes nøye før eventuell utvikling i sprekker i flisfuger e.l. oppstår. Dette må en foreta tiltak for, for å begrense utviklingen.

Kostnadsestimat: 50 000 - 100 000

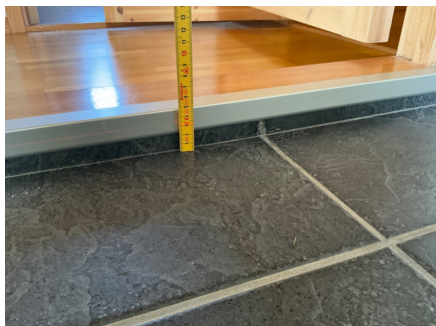
Lavest midt på gulvet.

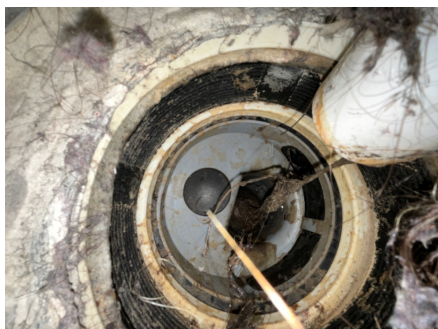
### TG 2 Sluk, membran og tettesjikt

- Overvåk tilstanden jevnlig. For å få tilstandsgrad 0 eller 1 må slukløsningen skiftes ut og sannsynligvis må også membransjiktet skiftes/utbedres. Det er imidlertid vanskelig å si noe om tidspunktet for når dette er nødvendig.
- Det er viktig å merke seg at levetiden til en membran varierer basert på kvalitet, installasjon og bruk. Eldre membraner kan bli sprø og sprekke opp, noe som fører til at de mister sin vanntettende funksjon. Dette kan resultere i vannlekkasjer gjennom vegger og gulv og fuktskader.

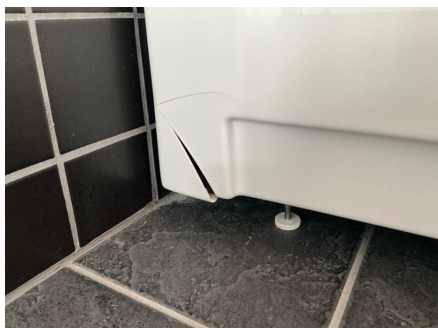
### TG 2 Sanitærutstyr og innredning

- Det er påvist riss/sprekker i utstyr på våtrommet.

- Påviste skader må utbedres.

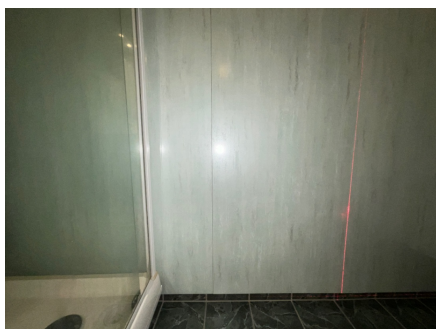
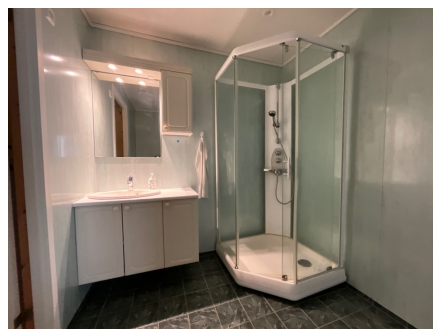
- Dersom våtromsplatene ikke er montert fagmessig, kan dette medføre utettheter som øker risikoen for fuktninntrengning bak platene. Over tid kan dette føre til oppfukning av tilstøtende konstruksjoner, noe som kan resultere i råteskader, muggvekst og eventuelle lekkasjer.

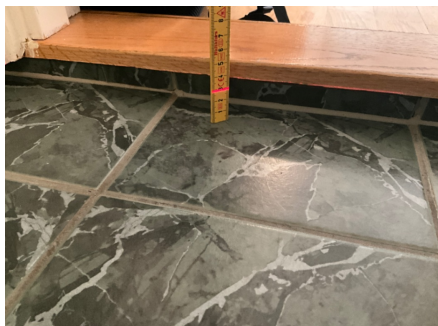
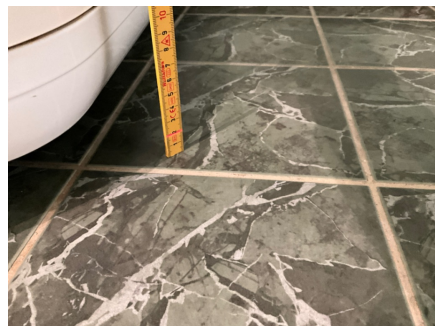
### TG 3 Overflater Gulv

**Kostnadsestimat: 50 000 - 100 000**

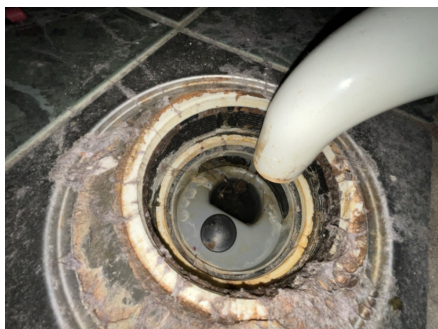
### TG 2 Sluk, membran og tettesjikt

- Overvåk tilstanden jevnlig. For å få tilstandsgrad 0 eller 1 må tettesjiktet skiftes ut, men tidspunktet for når dette er nødvendig er vanskelig å si noe om.
- Det er viktig å merke seg at levetiden til en membran varierer basert på kvalitet, installasjon og bruk. Eldre membraner kan bli sprø og sprekke opp, noe som fører til at de mister sin vanntettende funksjon. Dette kan resultere i vannlekkasjer gjennom vegger og gulv og fuktskader.

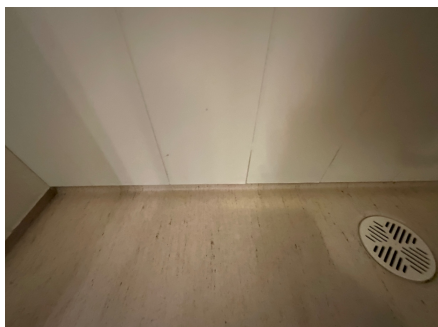
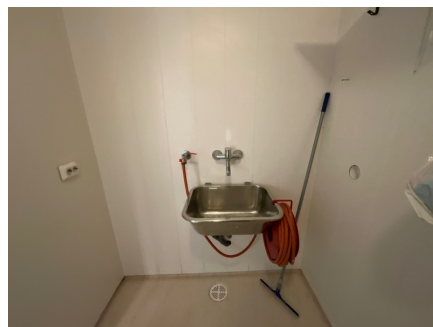
- Dersom det ikke gjøres tiltak, kan omfanget øke over tid med ytterligere konsekvenser.

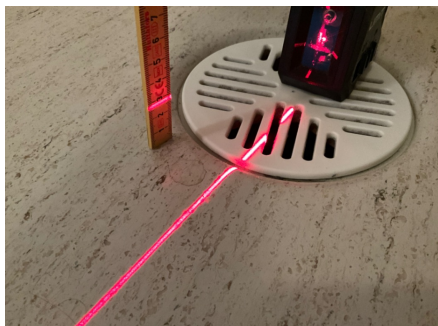
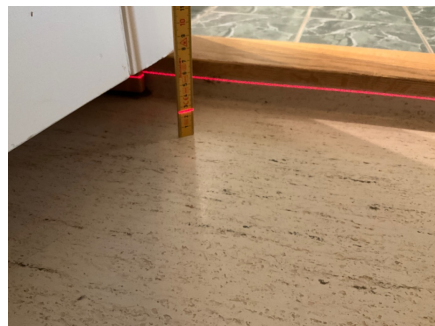
### Overflater Gulv

- Et bad med manglende/reduert fall til sluk blir mindre funksjonelt og sikkert for brukeren. Dette kan medføre stående vann på gulvet, vann som ikke ledes effektivt til sluket, økt risiko for at vann renner ut av rommet og redusert sklisikkerhet på gulvet.

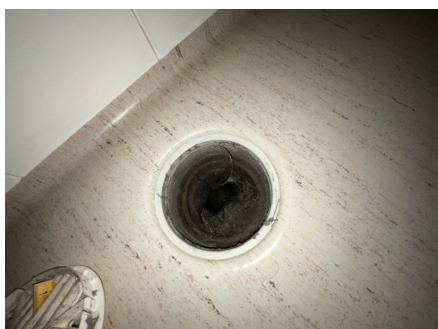
### TG 2 Sluk, membran og tettesjikt

- Det er viktig å merke seg at levetiden til en membran varierer basert på kvalitet, installasjon og bruk. Eldre membraner kan bli sprø og sprekke opp, noe som fører til at de mister sin vanntettende funksjon. Dette kan resultere i vannlekkasjer gjennom vegger og gulv og fuktskader.

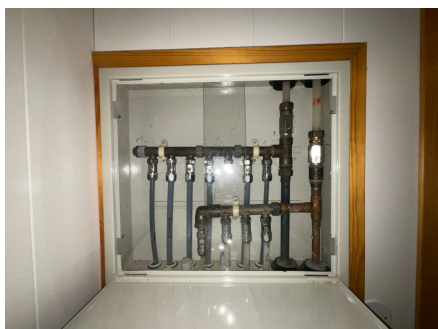
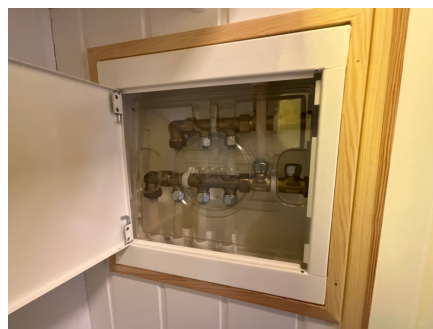
- Det er ikke behov for utbedringstiltak siden anlegget fungerer i dag, men ut ifra alder kan skader plutselig oppstå på eldre anlegg.
- I forbindelse med oppgradering av våtrom vil det være naturlig med utskiftning av rør.

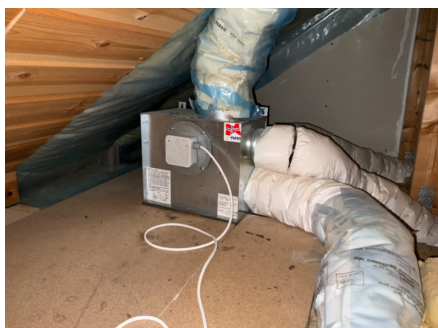
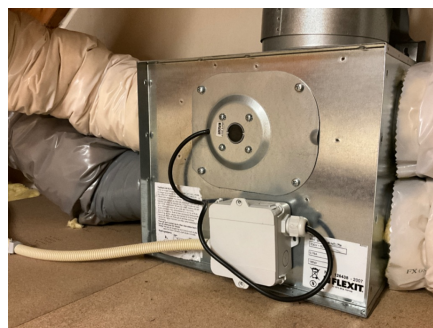
#### TG 2 Avløpsrør

Det er avløpsrør av plast.

- Eldre avløpsrør har blant annet større sannsynlighet for lekkasjer, noe som kan føre til omfattende og kostbare vannskader i boliger.

Ingen umiddelbare tiltak, men høy alder på viften tilsier utskifting.

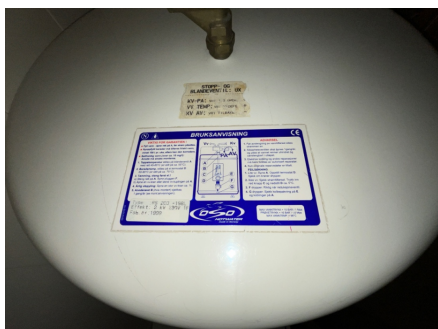
## TG 2 Varmtvannstank

Varmtvannstanken er på ca. 200 liter.

- Det er ikke behov for utbedringstiltak siden tanken fungerer i dag, men ut ifra alder kan skader plutselig oppstå på eldre tanker.

Eldre tanker med stor fare for lekkasjer, utskifting før lekkasje anbefales. Fare for skader i bygget.

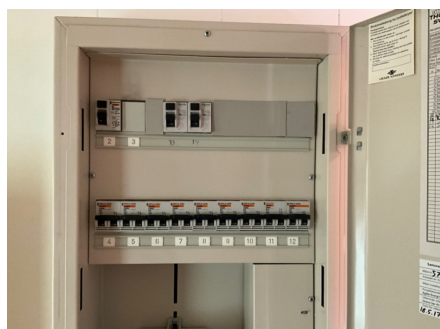
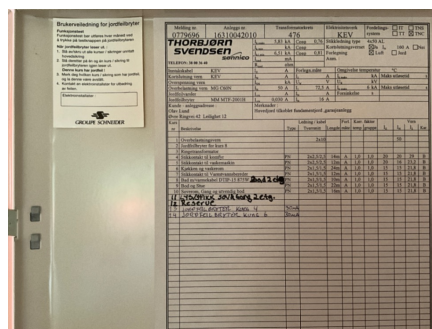
## TG 2 Elektrisk anlegg

På bakgrunn av manglende samsvarserklæringer på deler av anlegget anbefales det en utvidet el kontroll på hele anlegget. EL-anlegg har lang levetid om ikke det belastes mer enn beregnet.
