# Roskdalen 22

## 4365 Nærbø

### Tilstandsrapport

### Eierskifte

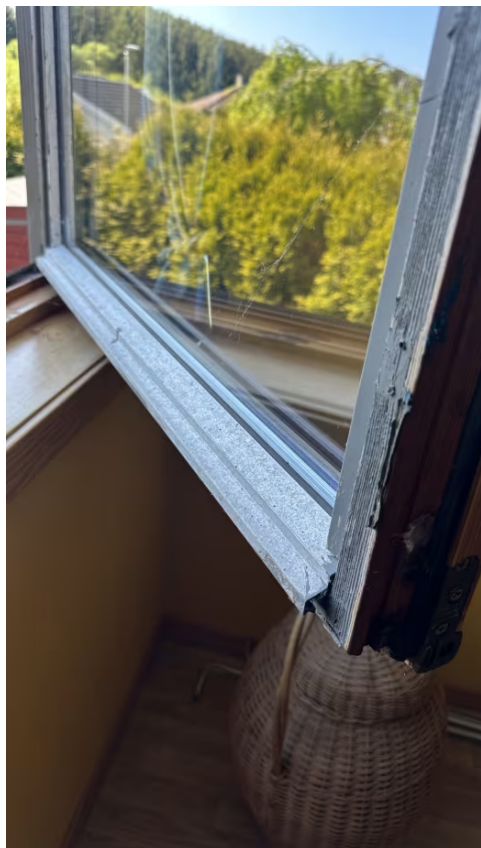
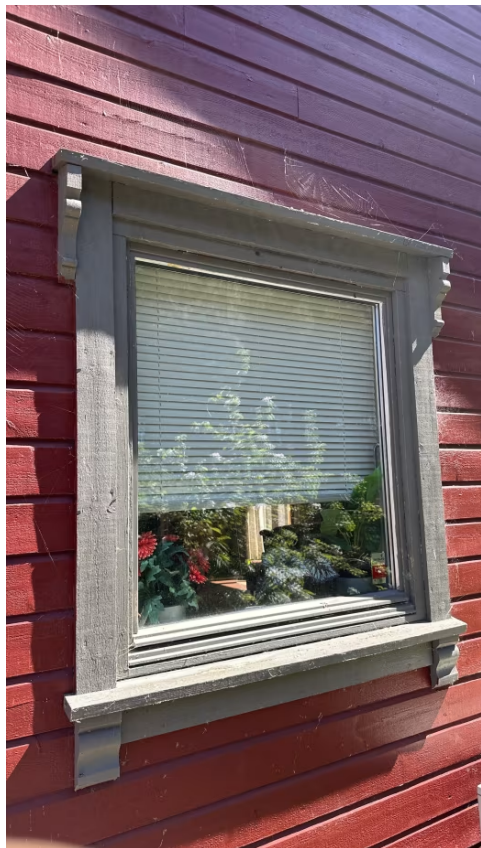
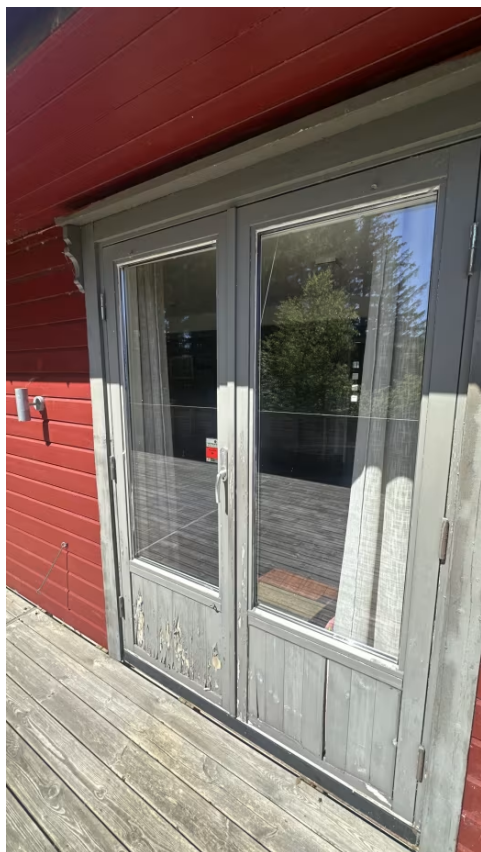
## 6.4 Vinduer og dører

Vinduer og dører fra byggeåret, nedbrytning/tørkesprekker/avskalling i overflater/glasslister som er mye utsatt for sol og fuktighet.

- Kondensering/avskalling i enkelte vinduskarmer, dette skyldes normalt for liten utskifting av inneluften.
- Kondensering/nedbrytning i takvinduer.
- Skadet og slitt overflate terrassedør, ingen registrert fukt innvending. Anbefale skiftet på kortere sikt.
- Ytterdør bi-inngang tilslutter karm skjevt, påregnelig med justering for å hindre luftlekkasje og kondens.
- Ytterdør entre henger og tar i karm, påregnelig med mindre justering.
- Eier opplyser at det har forekommet inndrev av mindre mengder vann i et vindu på kjøkken ved spesiell vindretning. ingen registrert skade eller fukt ved måling på befaringsdagen. Anbefaler utskifting.
- Stedvis iring/korrodering på beslag/hengsler.
- Enkelte vinduer og vridere er strie å betjene, dette skyldes i hovedsak lite bruk.

Ytterdør og vindu med skade/slitasje må påregnes utskiftet på kortere sikt.

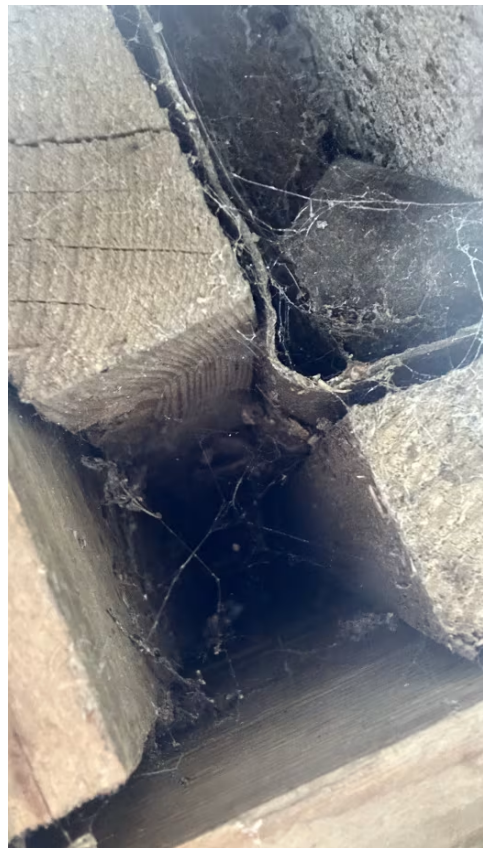
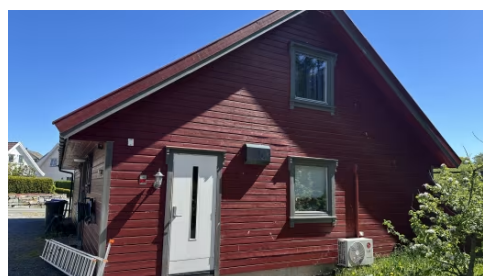
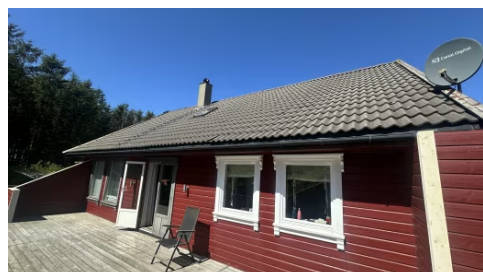
## 6.5 Yttervegger

Noe tørkesprekker, vridninger og maling slitt i utvendig treverk og kledning som er mye utsatt for sol og fuktighet.

Det er enkelte steder noe liten avstand mellom kledning og terreng, dette øker fuktbelastningen på treverket og reduserer utluftingen bak kledningen. Anbefalt avstand er 15 cm.

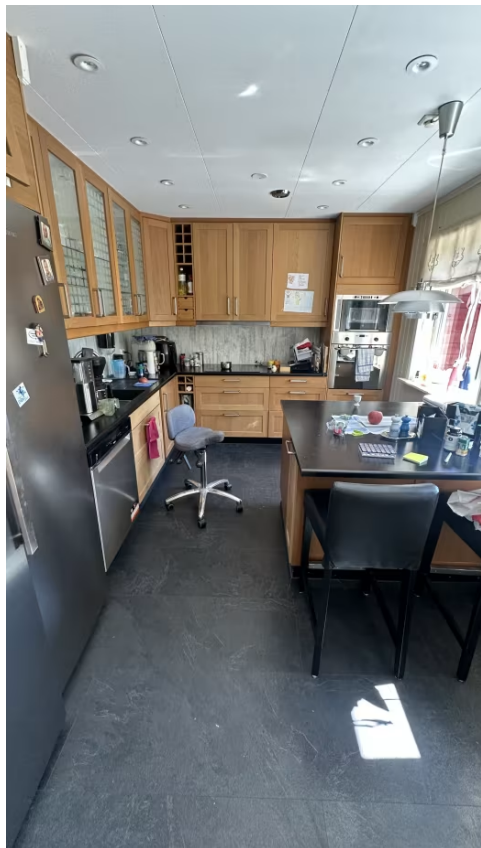
## 6.12 Kjøkken: 2013

| Oppsummering av overflater og innredning | TG-1 |
|---|---|
| <p>Kjøkkeninnredning med lys profilerte fronter og svart laminert benkeplate. (innredning montert i 2013)</p> <p>Innredning fremstår i normal stand iht. alder, stedvis noe bruksmerker i overflater.</p> <p>Merknad:</p> <ul style="list-style-type: none"> <li>-Oppvaskmaskin er defekt.</li> <li>-Mindre ujevnhet i skjøt benkeplate.</li> <li>-Begynnende svelling i underside benkeplate ved oppvaskmaskin, anbefaler impregnering.</li> <li>-Stedvis ujevnhet i laminatgulv, ingen registrert fukt ved overflatemåling.</li> <li>-Enkelte fronter til kjøkken behøver jusetering.</li> </ul> <p>Generell info:</p> <p>Avløpsrør under kjøkkenvask bør etter strammes med jevne mellomrom, dette fordi disse over tid glir fra hverandre ved bruk av varmt og kaldt vann, og kan forårsake fuktskade i skap og eventuelt nærliggende gulv.</p> <p>Anbefaler montering av komfyrvakt og waterguard.</p> | |

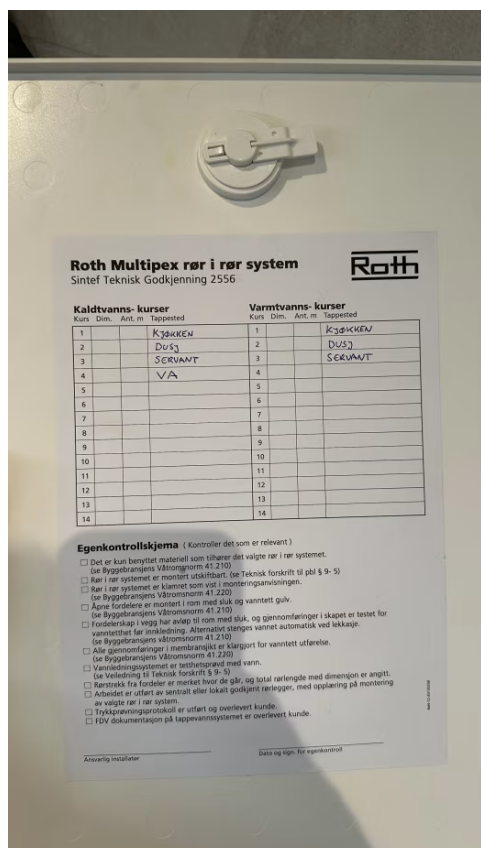
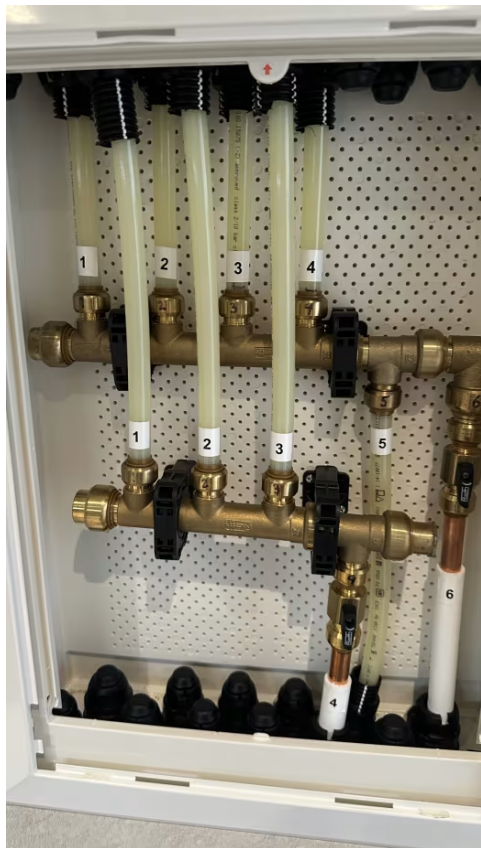
## 6.16 Vannledninger

-Vannrør fra byggeåret har nådd en høyere alder og skader / lekkasjer kan oppstå.

Vannledninger bør skiftes i forbindelse med fremtidig oppgradering av eldre våtrom/kjøkken.

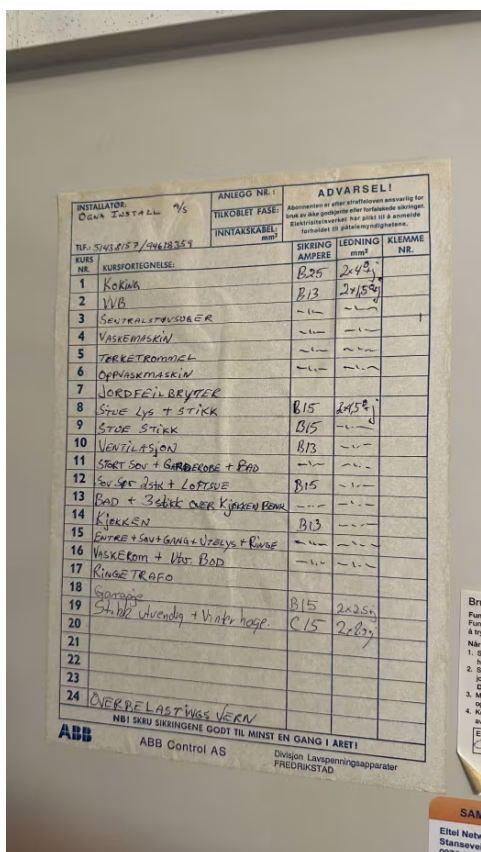
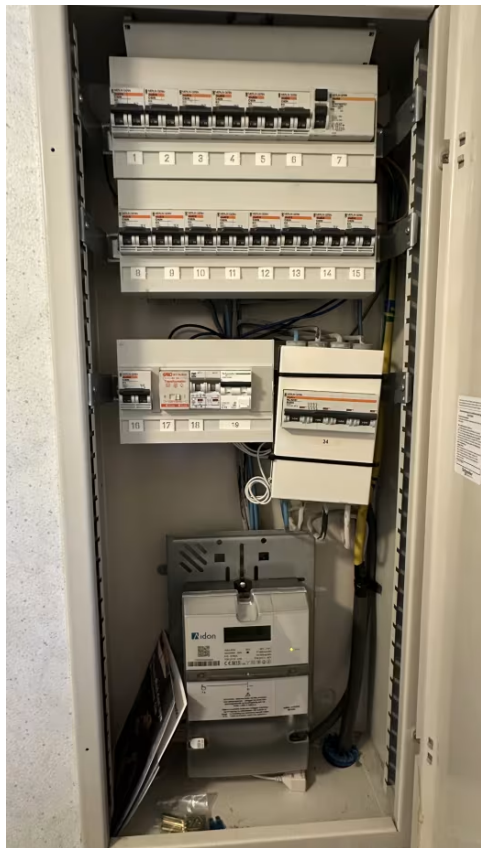
## 6.17 Elektrisk

Boligen har elanlegg uten dokumentasjon. Det anbefales el-kontroll av en kvalifisert elektrofaglig person, og nødvendige tiltak vurderes deretter.

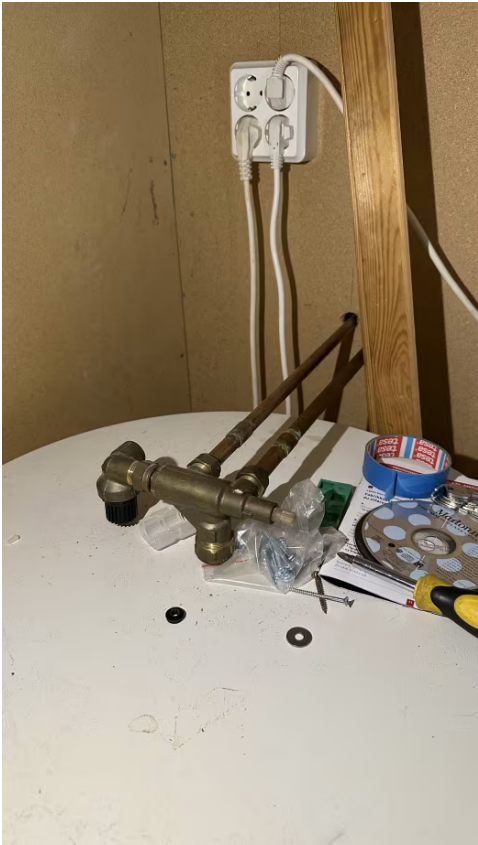
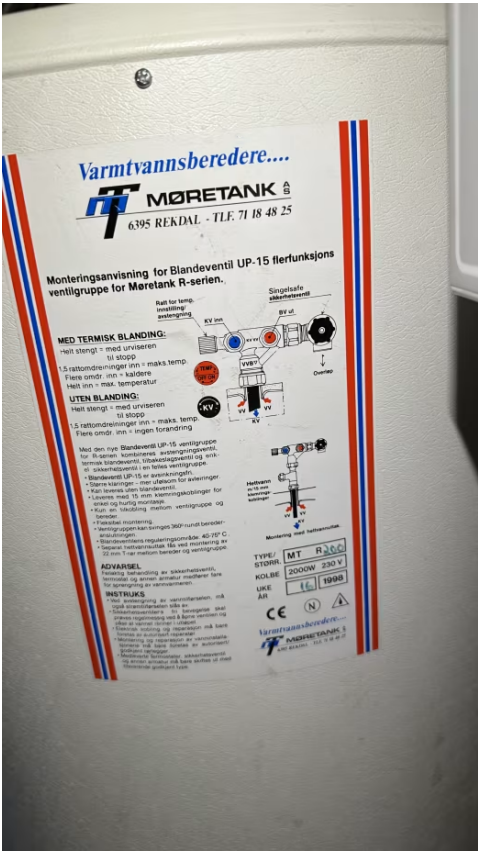
6.19 Varmtvannsbereder

| Utbedring av brunsvidd kontakt.<br>En utskifting av bereder som følge av oppnådd alder over 20 år er påregnelig på sikt. | |

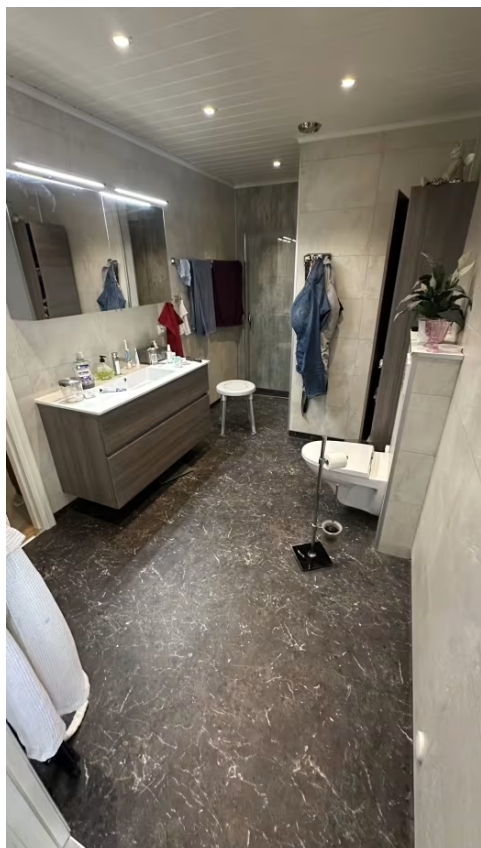
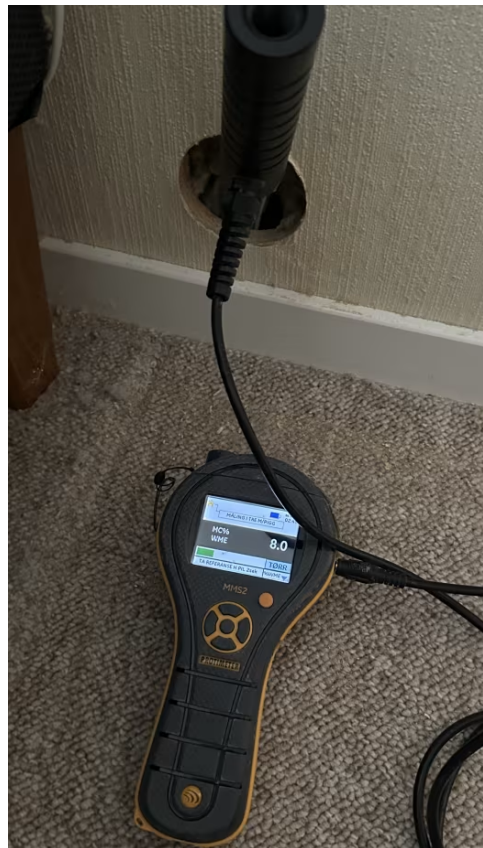
## 6.22 Våtrom: 1. etasje - Bad

| <p>Løsningen/utførelsen rundt rørgjennomføringer gir fare for fukt inn i konstruksjoner. Lokal utbedring må vurderes.</p> | |

Opprette dørterskel med oppbrett av belegg, eventuelt montere vannsensor.

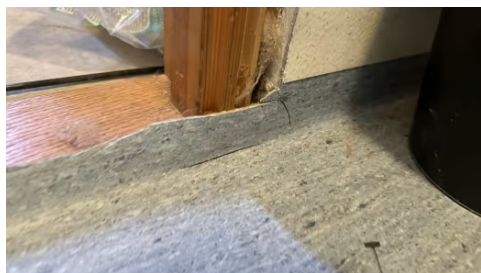
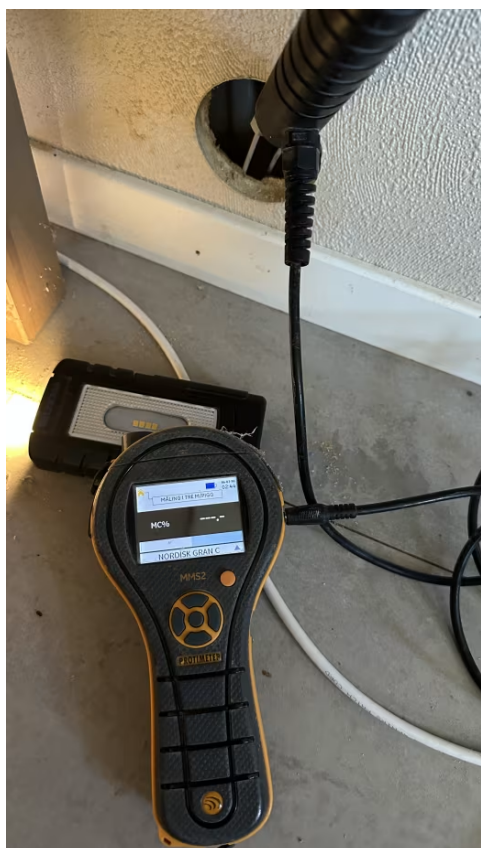
## 6.23 Våtrom: Vaskerom

| Oppsummering av overflater | TG-2 |
|---|---|
| <p>Overflate i normal stand iht. alder.</p> <p>Merknader:</p> <ul style="list-style-type: none"> <li>-Gulvet har fall til sluk, men er mindre enn referansenivået.</li> <li>-Høydeforskjell mellom topp sluk til avslutning av membran ved dør er under 25mm.</li> <li>-Oppbrett av membran ved dør er mindre enn 15 mm.</li> <li>-Sprekk i belegget ved dørterskel.</li> </ul> <p>Normal tid før utskifting av våtrom, vinylbelegg er 10 – 30 år.</p> | |

| Oppsummering av membran, tettesjikt og sluk | TG-2 |
|---|---|
| <p>Det er ikke synlig tettesjikt rundt rørføringer i vegg til servant.</p> <p>Membran klemt i sluk, ikke synlig ført under klemring.</p> <p>Ellers ingen spesielle merknader registrert på synlig opplegg.</p> <p>Membran/tettesjikt generelt kommentert under overflater.</p> <p>Tilstandsgrad 2 er satt med bakgrunn i alder på tettesjikt og derav økt risiko for lekkasjer.</p> | |

| Oppsummering av membran, tettesjikt og sluk | TG-2 |
|---|---|
| <p>Løsningen/utførelsen rundt rørgjennomføringer gir fare for fukt inn i konstruksjoner. Lokal utbedring må vurderes.</p> <p>Med bakgrunn i alder står våtrommet foran en utbedring/utskifting.</p> | |

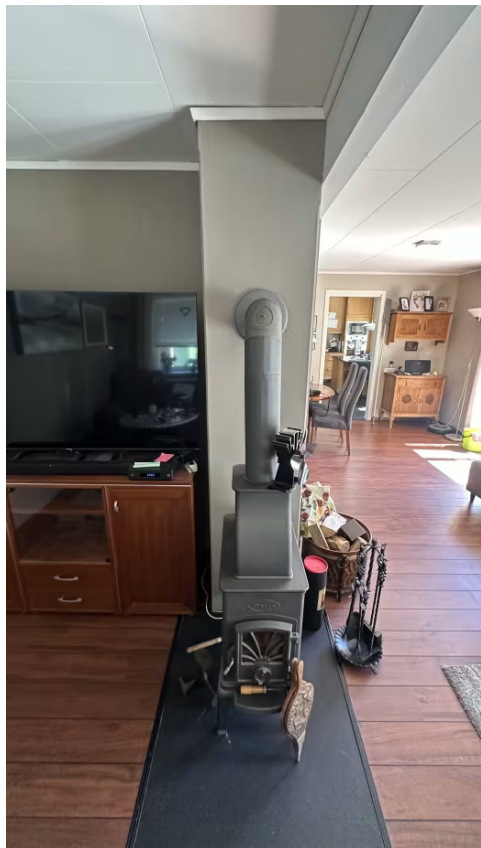
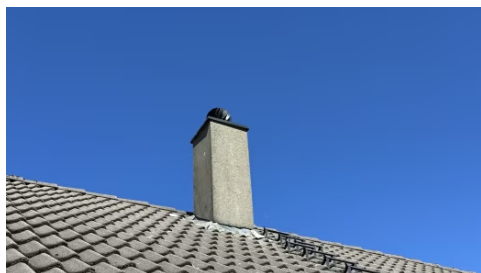
### 6.25 Øvrig: Skorstein over tak

Mindre riss i pipeløp over tak, ingen registrert utettheter ved tilgjengelig del innvending.

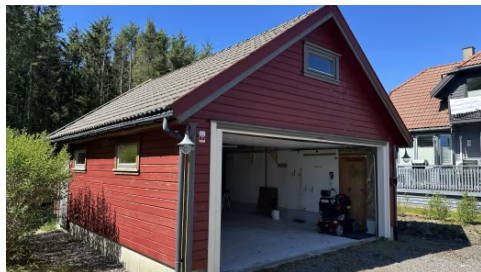
## 6.27 Øvrig: Garasje

- Manglende fugletetting ved takfot, reir på befaringsdagen.
- Mangelfull ventiler/ventilering i garasje.
- Sidedør henger, behov for justering. Gjenstående arbeider.
- Stedvis manglende musetetting.
- Det er ikke opprette lufting i panelte kasser.
- Stsg i ringmur er ikke ipusset.
- Taknedløp avsluttet over terrenget.
- Råte/slitt sidedør sør/øst.
