Tilstandsrapport

Enebolig

Rudsvebakken 94, 2840 REINSVOLL

Befaringsdato: 14.05.2024

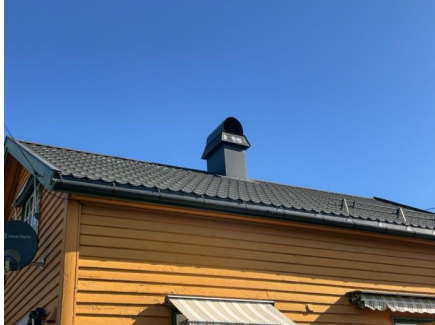
Nedløp og beslag

Utvendige beslag, takrenner og nedløp i metall. Vindskier og toppbord i treverk.

Takvannet ledes ikke vekk fra bygningen. Vindskier bærer preg av elde og slitasje. Det mangler snøfangere på hele eller deler av taket, men det var ikke krav om dette på byggemeldingstidspunktet. Beslag er ikke ført under kledning i overgang tekking/kledning på tilbygg nord, dette kan føre til lekkasje og er ikke en permanent løsning.

Lokal utbedring må utføres. Når takvann ikke ledes bort fra bygningen påfører dette konstruksjonene (ringmur, grunnmur, drenering og fuksikring) unødvendig høy fuktbelastning. Anbefaler at man kobler et 3-4m langt overvannsrør til nedløpet. Røret legges oppå terrenget eller graves ned vekk fra grunnmuren/bygningen.

Visuell kontroll av beslag og takrenner, samt rens av takrenner og nedløp anbefales utført årlig.

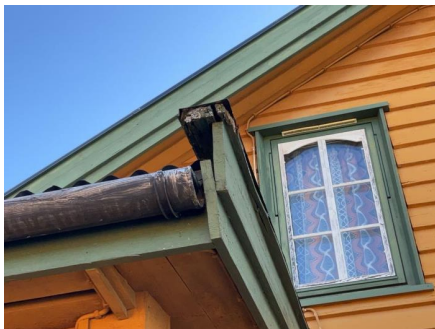
Råte observert på toppbord på vindskie.

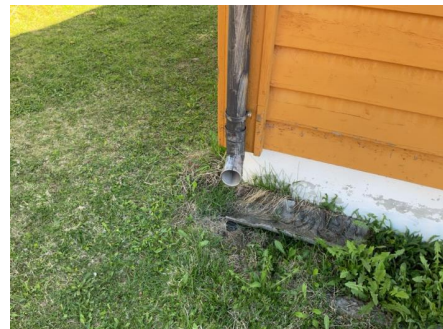
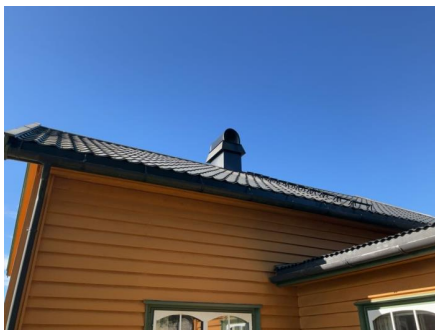
Veggkonstruksjon

Det er ingen eller liten lufting i nedre kant av kledning mot grunnmur. Eldre trevegger kan ha skjulte skader, spesielt over grunnmuren og rundt vinduer/dører/gjennomføringer.

Stedvis råteskader nederst på kledning.

Kledning anbefales utskiftet. Det bør foretas tiltak for å bedre lufting av kledningen.

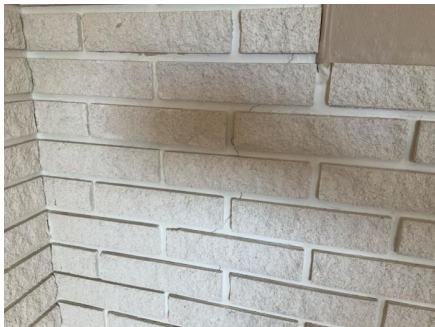
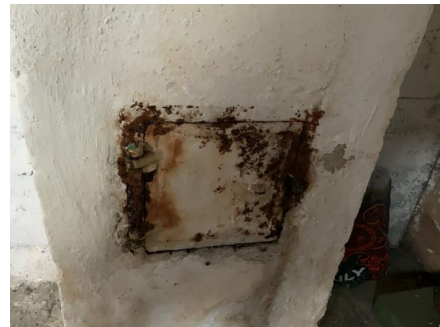
Rustet sotluke.

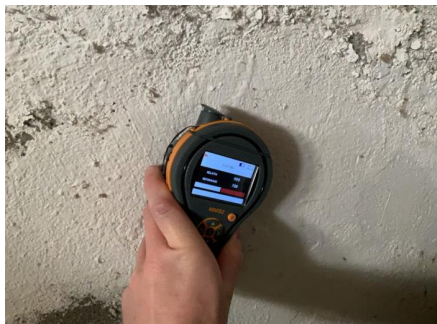
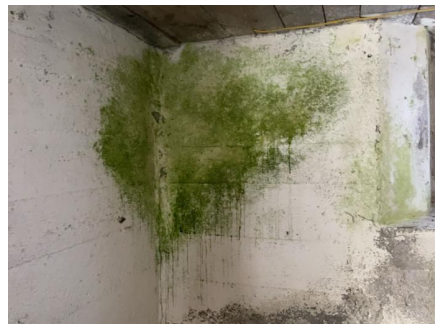
Alger er registrert på grunnmurens innside.

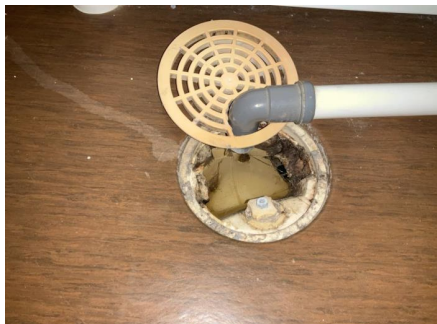
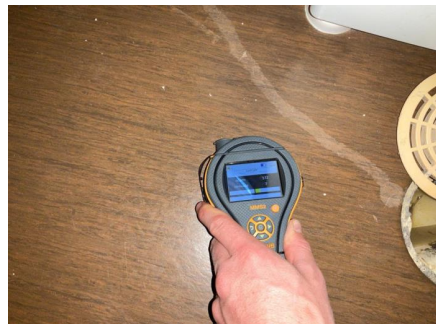
Ved bruk av fuktindikator på utsatte steder registrerte jeg ingen unormale verdier.

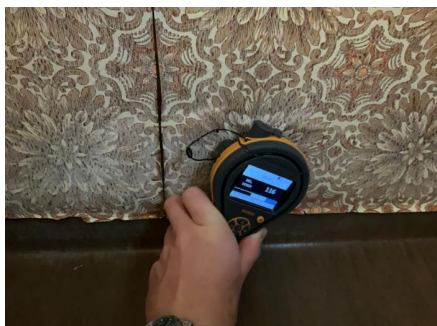
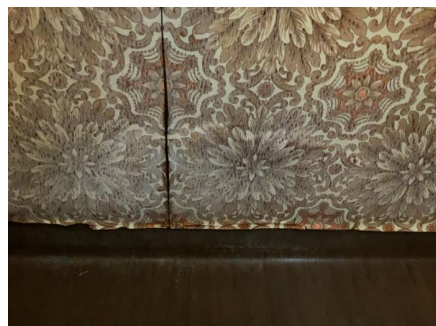
Ved bruk av fuktindikator på utsatte steder registrerte jeg ingen unormale verdier.

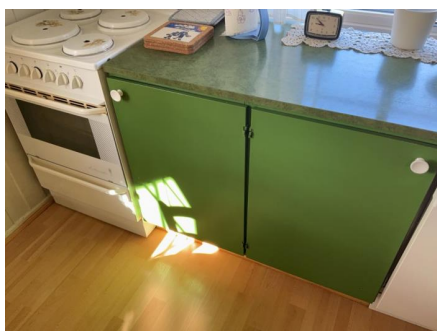
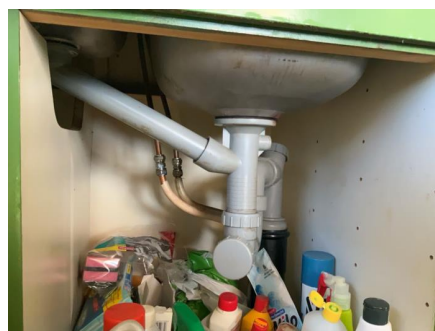
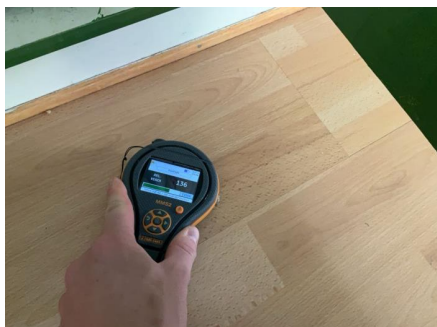
Ved bruk av fuktindikator på utsatte steder registrerte jeg ingen unormale verdier.

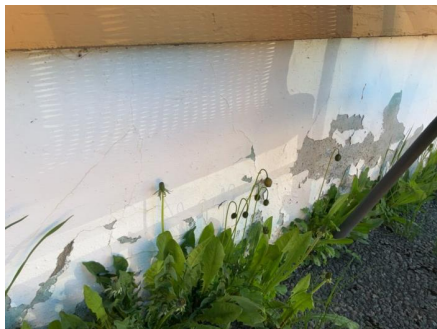
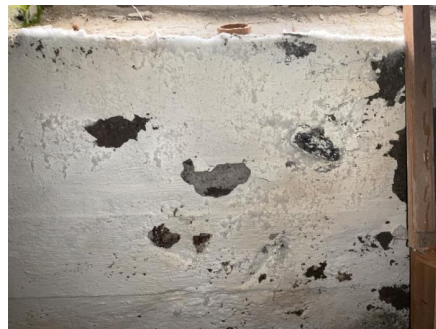
TG 2 Terrengforhold

Stedvis fall på terreng mot bygning, dette er avvik fra dagens krav. Anbefalt fall på terreng er 1:50, 3 m fra fundamentene. (Det vil si jevnt fall på minimum 60 mm, 3 m fra fundamentene). Regnvann og smeltevann må ikke renne inn mot bygningen, vann fra taknedløp må ledes bort. Fuktsikring er normalt ikke dimensjonert for å ta unna takvann.

Det er ikke behov for straktiltak, men viktig at man leder vann bort fra bygningen . Dette for å forhindre økt fuktbelastning på fundamenter/ grunnmur / kjeller. For å unngå fuktskader.
