Rudsvebakken 94, 2840 REINSVOLL

Enebolig med 3 soverom, landlig beliggenhet med flott utsikt - idyllisk hage - romslig utehus.

Befaringsdato: 14.05.2024 Rapportdato: 11.06.2024 Oppdragsnr.: 21008-1411 Referansenummer: RI5247

Autorisert foretak: Takstcon AS Sertifisert Takstingeniør: Ole Anders Brænden

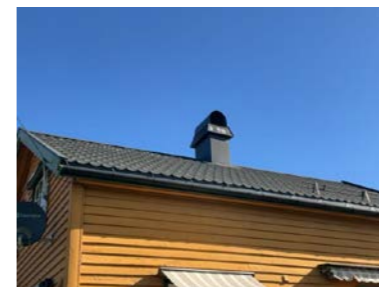
TG 2 Nedløp og beslag

Takvannet ledes ikke vekk fra bygningen. Vindskier bærer preg av elde og slitasje. Det mangler snøfangere på hele eller deler av taket, men det var ikke krav om dette på byggemeldingstidspunktet. Beslag er ikke ført under kledning i overgang tekking/kledning på tilbygg nord, dette kan føre til lekkasje og er ikke en permanent løsning. Malings/folieflask registrert på pipebeslag.

Lokal utbedring må utføres. Når takvann ikke ledes bort fra bygningen påfører dette konstruksjonene (ringmur, grunnmur, drenering og fuktsikring) unødvendig høy fuktbelastning. Anbefaler at man kobler et 3-4m langt overvannsrør til nedløpet. Røret legges oppå terrenget eller graves ned vekk fra grunnmuren/bygningen.

Visuell kontroll av beslag og takrenner, samt rens av takrenner og nedløp anbefales utført årlig.

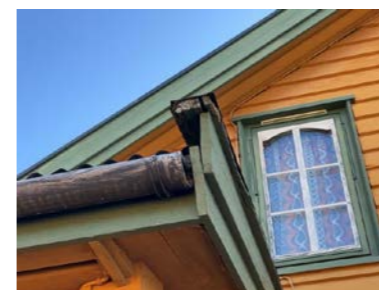
Råte observert på toppbord på vindskie.

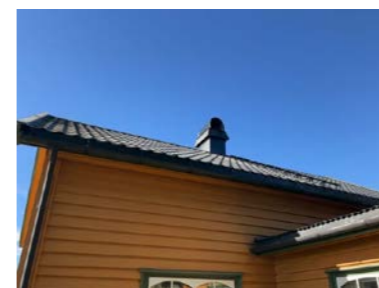
TG 2 Veggkonstruksjon

Yttervegger i trekonstruksjoner. Liggende utvendig trekledning. Yttervegger og utvendig kledning er som fra byggeåret.

Kledning anbefales utskiftet. Det bør foretas tiltak for å bedre lufting av kledningen.

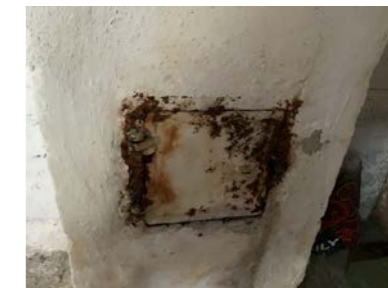
Rustet sotluke.

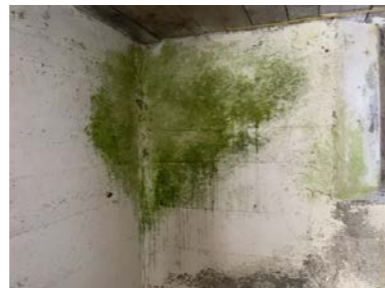
Alger er registrert på grunnmurens innside.

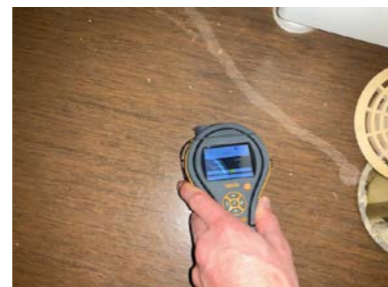
Ved bruk av fuktindikator på utsatte steder registrerte jeg ingen unormale verdier.

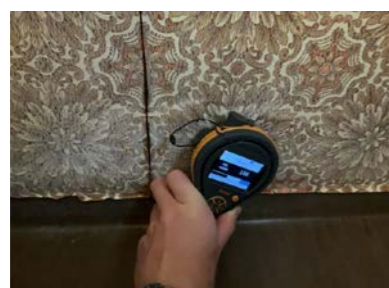
Ved bruk av fuktindikator på utsatte steder registrerte jeg ingen unormale verdier.

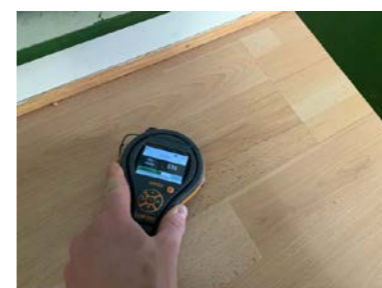
Ved bruk av fuktindikator på utsatte steder registrerte jeg ingen unormale verdier.

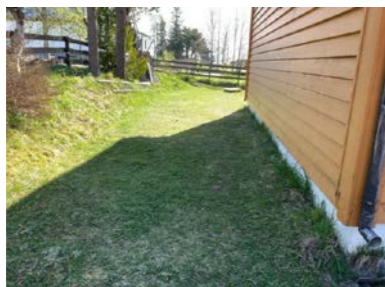
TG 2 Utvendige vann- og avløpsledninger

Utvendige avløpsrør er av plast og utvendige vannledninger er av plast (PEL). Det er offentlig avløp via private stikkledninger og offentlig vannforsyning via private stikkledninger.
