Tilstandsrapport

Firemannsbolig

Bommestadåsen 57, 3270 LARVIK

Befaringsdato: 31.10.2024

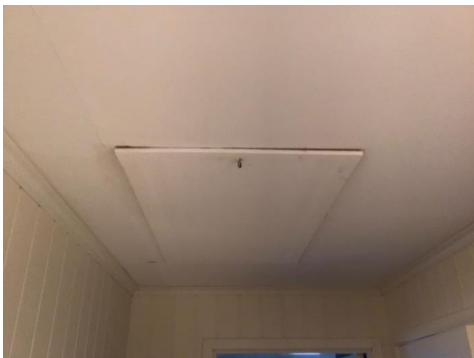
Takkonstruksjon med w-takstoler fra byggeår. Besiktigelse ble utført fra loft. Tilkomst til loft fra nedfellbar loftstrapp i entre. Det ble ikke observert tegn til fukt i undertak. Brannskille mot nabo. Delvis platet gulv på loft. Duk over ventiler bør fjernes på sikt ihht. lufting.

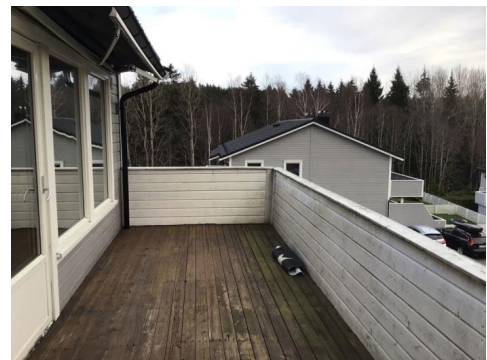
Balkonger, terrasser og rom under balkonger - 2

- Rekkverket er for lavt i forhold til dagens krav til rekkverkshøyder.
- Det er påvist andre avvik:
- Konstruksjonene har skjevheter.

Sprekker i terrassedekke

- Det er ikke krav om utbedring av rekkverkshøyde opp til dagens forskriftskrav.
- Det må foretas tiltak for å lukke avviket.
- Lokal utbedring må utføres.

Skifte bord med råte

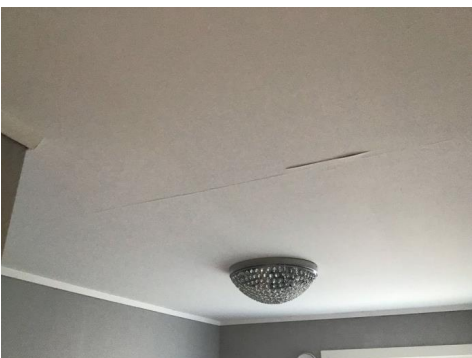
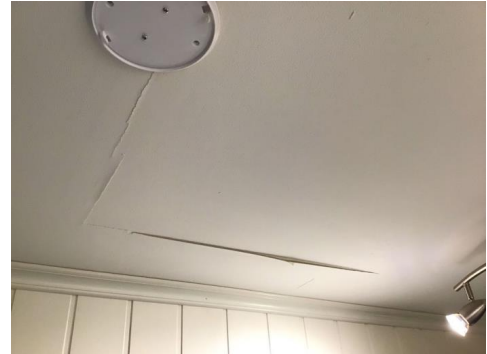
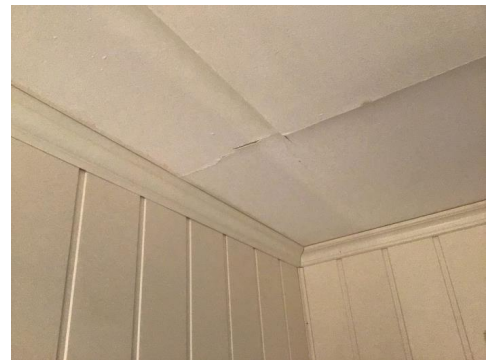
Sprekker i himlinger

- Det må foretas tiltak for å lukke avviket.

Vedlikehold og pusse/male himlinger

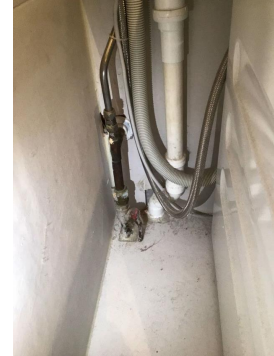
- Det er påvist andre avvik:

- Det må foretas tiltak for å lukke avviket.

Utbedre og lukke åpning v/rørgjennomføring

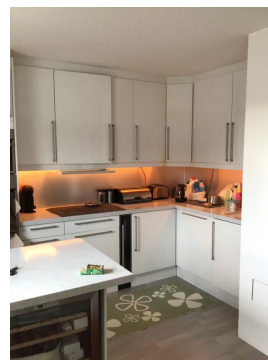
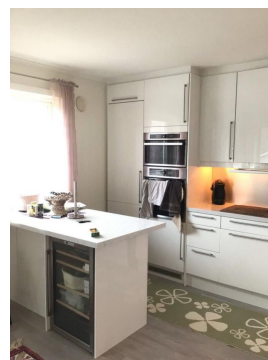
- Det er ikke montert komfyrvakt i kjøkkenet som er krav på dette kjøkkenet ut ifra alder.
- Det er ikke påvist tegn på at det er montert lekkasjedeteksjon ved oppvaskmaskin/oppvaskkum, dette er et krav på kjøkkenet ut ifra alder.

- Komfyrvakt må monteres.
- Det bør monteres lekkasjedeteksjon ved oppvaskmaskin/oppvaskkum.

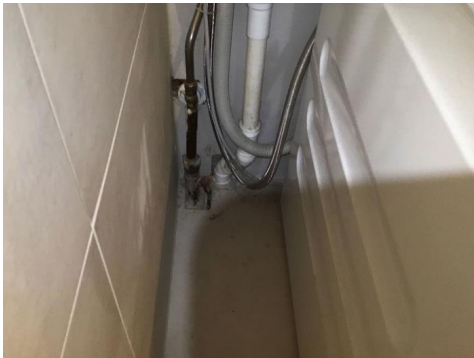
Avløpsrør av plast fra byggeår.

- Det er ikke behov for utbedringstiltak siden anlegget fungerer i dag, men ut ifra alder kan skader plutselig oppstå på eldre anlegg.
- I forbindelse med oppgradering av våtrom vil det være naturlig med utskiftning av rør.

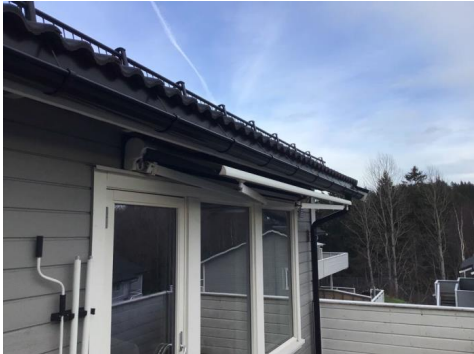
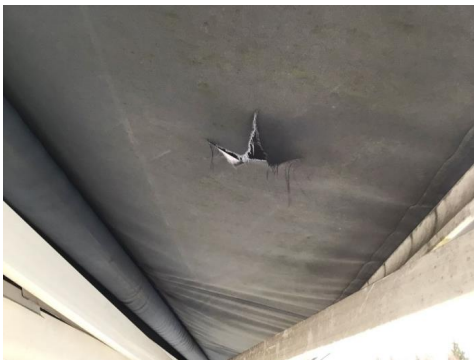
Hull i duk
