# Tilstandsrapport

Boligbygg med flere boenheter

Sørumsgata 9, 2000 LILLESTRØM

Befaringsdato: 13.08.2025

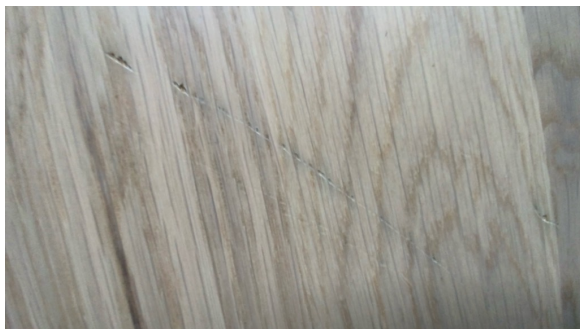
### 1 TG 2 Overflater

Stedvis noen riper er synlig.

Det er ingen konsekvens da parkett vurderes å ha tiltenkt funksjon. Parkett må repareres med reparasjonsvoks lokalt, slipes eller byttes for å lukke avviket.

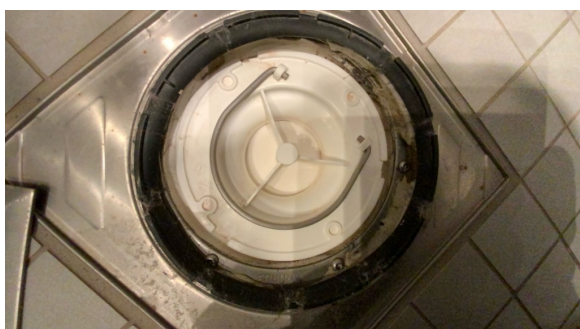
### TG 1 Sluk, membran og tettesjikt

Det er plastsluk og smøremembran med dokumentert utførelse.
