Tilstandsrapport for fritidsbolig
Kvernmosætervegen 689
2423 Østby

Dato: 29/04/2024

Byggmester
Sondre Lillebo AS

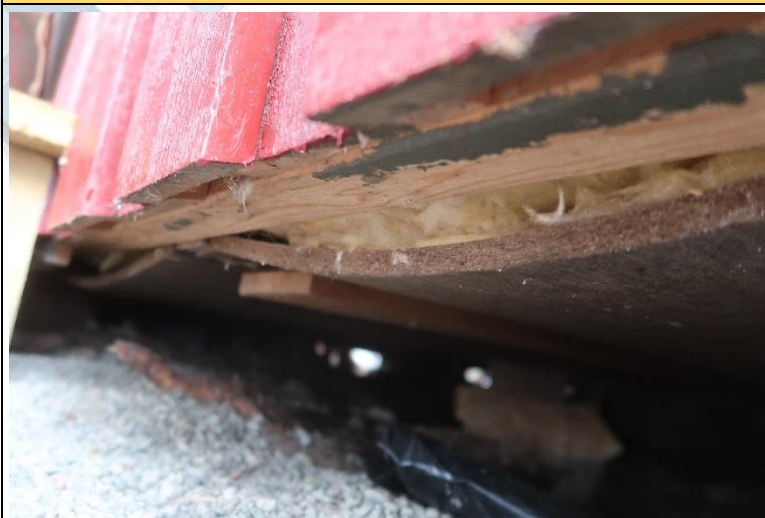
*1.2 Krypekjeller*

Merknader: Det ble på kontrollert område avdekket stubbloftsplater uten tilfredsstillende tetthet mot bjelkelaget. Utette stubbloftsplater reduserer isolasjonsevnen, og kan gi tilkomstmulighet for skadedyr.

Høyden i krypekjelleren er ca. 200 mm til 600 mm.

TG2 settes på bakgrunn av utette stubbloftsplater og usikkerhet rundt øvrig tilstand på grunn av manglende tilkomstmulighet på befaringsdagen.

Bilde viser utette stubbloftsplater.
Bilde er tatt ved overbygget inngangsparti.

Siden det ikke var mulig å kontrollere krypekjelleren i sin helhet på befaringdagen, er det usikkert hvilken tilstand krypekjelleren er i. Det anbefales at krypekjelleren kontrolleres ytterligere når snøen forsvinner.

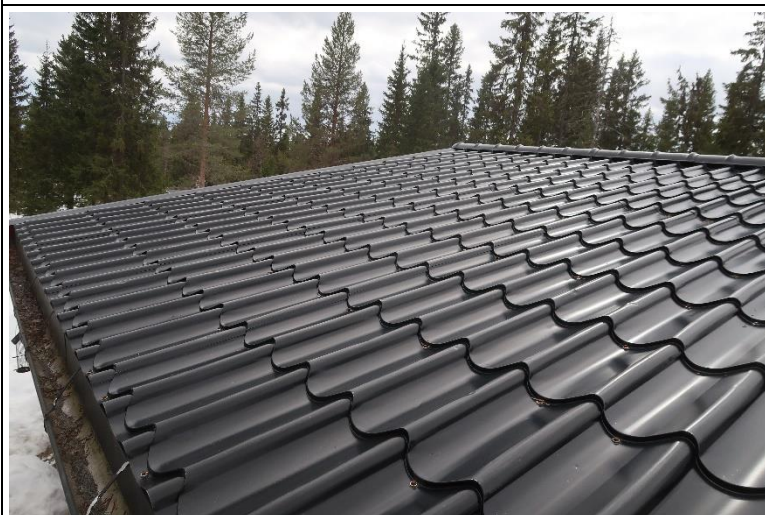
*4.2 Undertak, lekter og yttertekking (taktekingen)*

TG2 settes på bakgrunn av manglende snøfangere og takstige.

Taket har ikke snøfangere. Dette bør monteres for å sikre at ras fra tak ikke skal skade personer og husdyr.

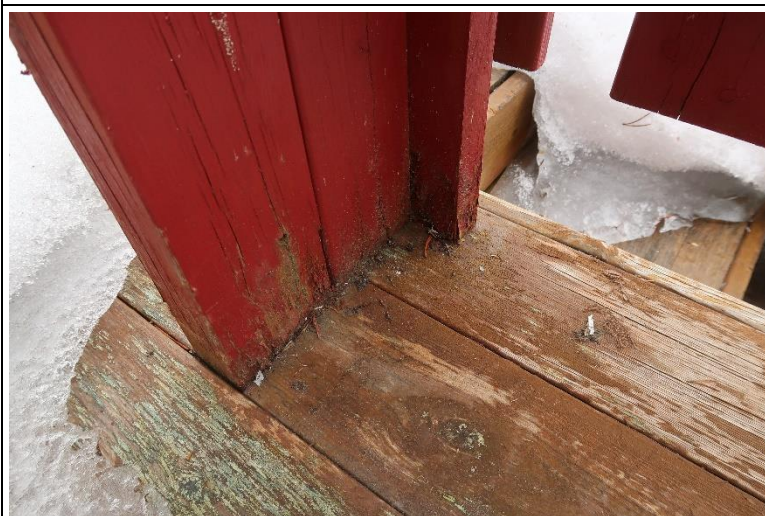
*6.1 Balkonger, verandaer og lignende*

Rekkverk på veranda har begynnende fukt- og råteskader, og vedlikeholdsbehov.

TG2 settes på bakgrunn av begynnende fukt- og råteskader på rekkverk, samt for lavt rekkverk etter dagens krav.

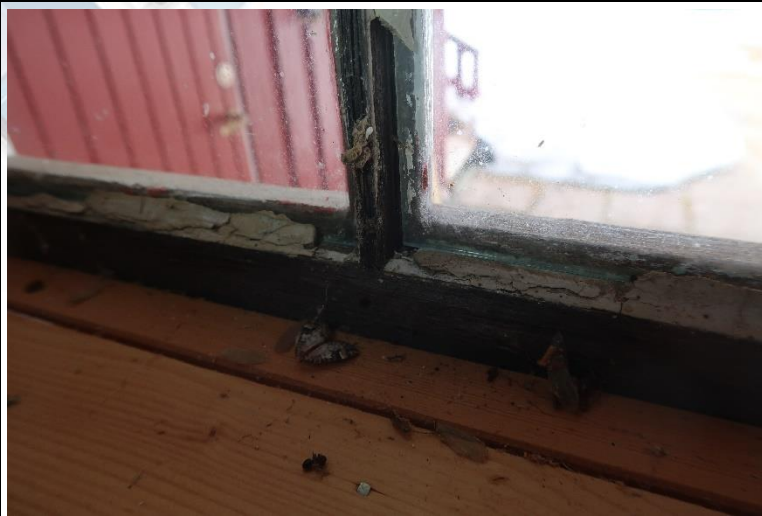
Det er påvist avvik ved beslag, vannbord, omramming, karm eller ytre tetting.
Dører og vinduer vurderes ikke som sikre mot vanninntrengning i konstruksjonen.

Vindu på bod/ vedbod har større slitasje og skader etter fuktpåkjønning og mye løs vinduskitt.

TG3 settes på bakgrunn av tilstanden på vinduet i bod/ vedbod, øvrige vinduer vurderes til tilstandsgrad 2.

Bilde viser tilstanden på vindu i bod/ vedbod.

TAKSTMANNENS VURDERING VED TG3:	
3.1	Vinduer og ytterdører
	TG3 settes på bakgrunn av tilstanden på vinduet i bod/ vedbod, øvrige vinduer vurderes til tilstandsgrad 2. Prisvurdering gjelder utskifting av det ene vinduet i bod/ vedbod.
	Takstmannens prisvurdering ved utskifting antas mellom Kr. 10.000. - og 25.000.-

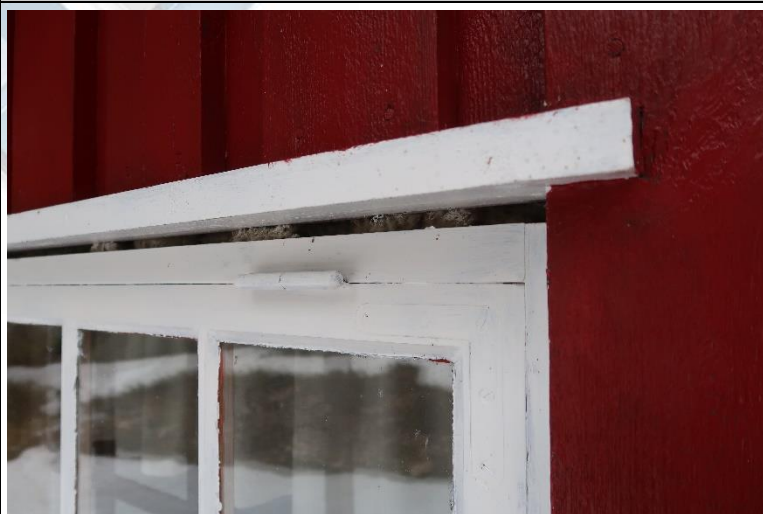
Bilde viser eksempel på utettheter over vindu.

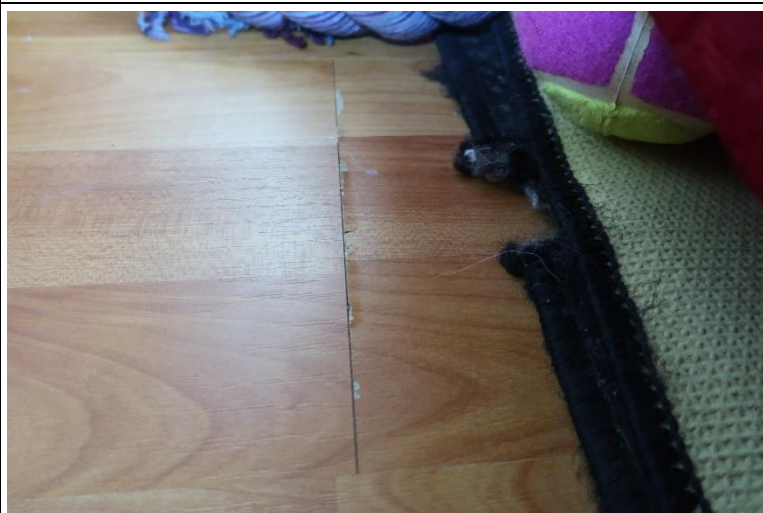
Bilde er tatt på soverom mot nordvest.

Bilde viser eksempel på overflateskade i laminatgulv.

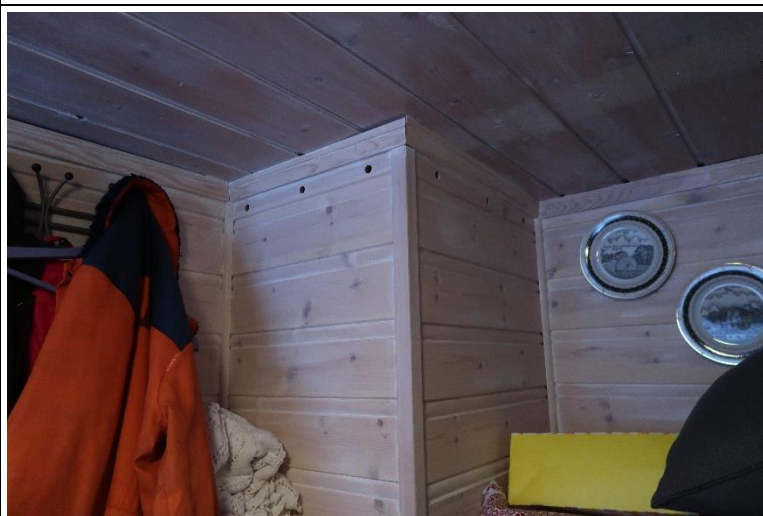
Bilde viser innkledning av skorstein på soverom mot nordøst.

De fleste elementskorsteiner skal ha minst to sider tilgjengelig.

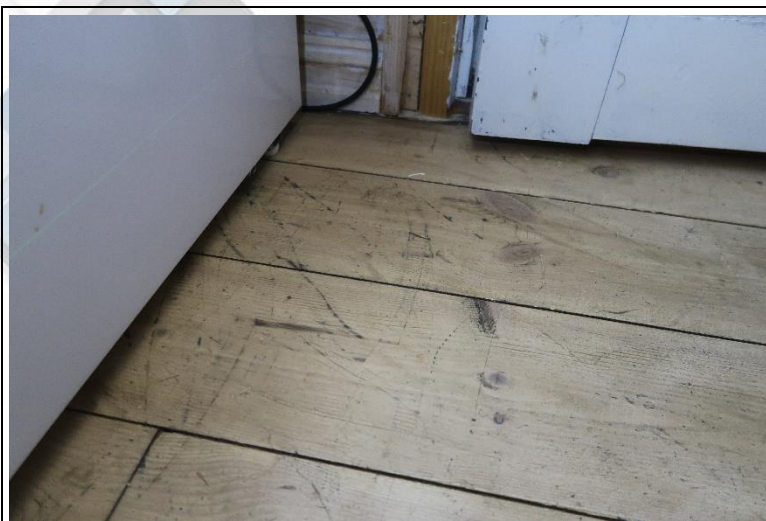
Bilde viser eksempel på overflateskade/ bruksslitasje på tregulv på kjøkken.

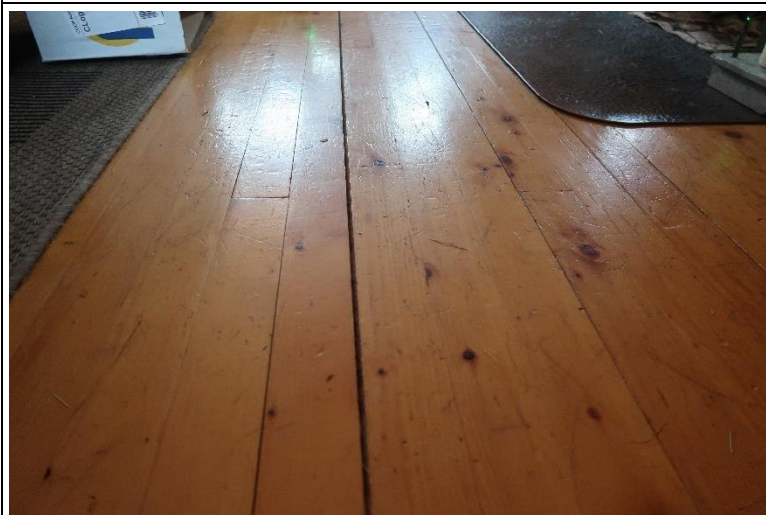
Bilde viser eksempel på overflateskade/ bruksslitasje på tregulv på kjøkken.

Bilde viser også tørkesprekker mellom gulvbord.
