# Tilstandsrapport

Boligbygg med flere boenheter

Henrik Wergelands gate 56, 4614  
KRISTIANSAND S

Befaringsdato: 02.06.2025

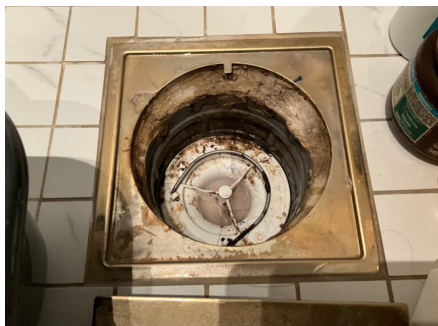
## TG 1 Sluk, membran og tettesjikt

Det er plastsluk og smøremembran med dokumentert utførelse.

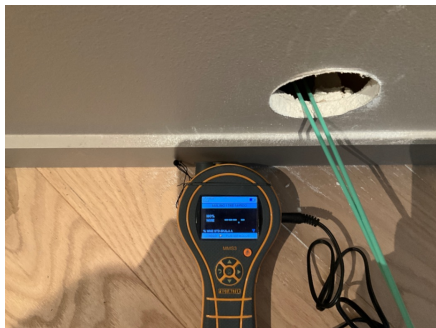
### TG 0 Tilliggende konstruksjoner våtrom

Hulltaking er foretatt uten å påvise unormale forhold. Hulltaking er foretatt ved/i gangen bak våtsone for dusjen. Fuktkvotemåling (vekt%) i konstruksjonen ble målt til under 6.

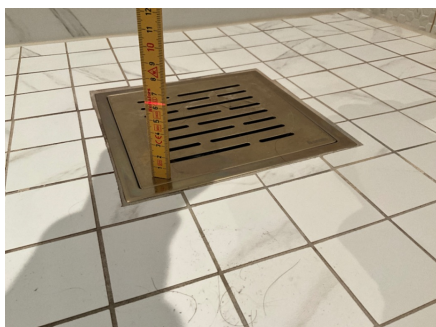
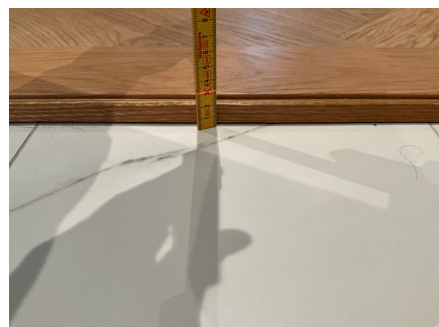
### TG 1 Overflater Gulv

På gulvet er det fliser med vannbåren gulvvarme. Det er ca. 35 mm. fall fra flis ved dør til topp slukrist i dusjen. Dusjnisen er nedsenket med 10 mm.

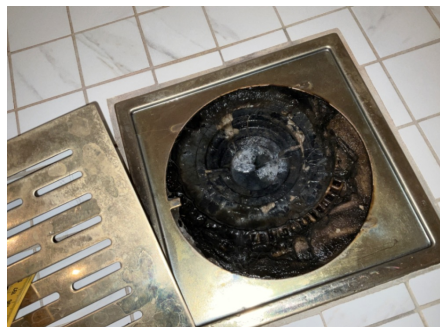
### TG 1 Sluk, membran og tettesjikt

Det er plastsluk og smøremembran med dokumentert utførelse.

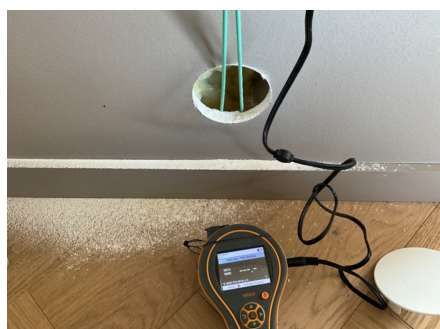
### TG 0 Tilliggende konstruksjoner våtrom

Hulltaking er foretatt uten å påvise unormale forhold. Hulltaking er foretatt ved/i stue bak våtsone for dusjen. Fuktkvotemåling (vekt%) i konstruksjonen ble målt til under 6.

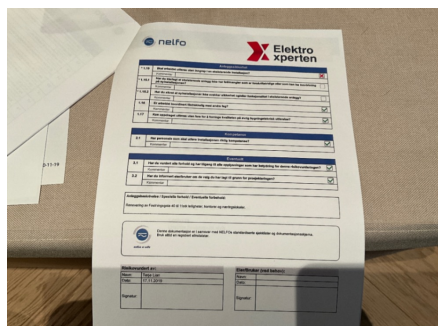
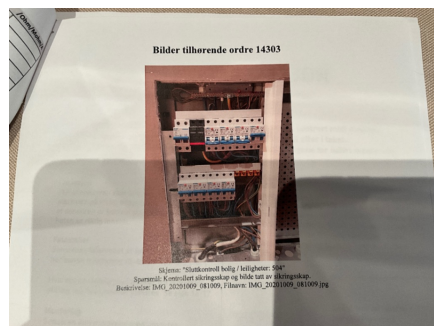
Det elektriske anlegget har automatsikringer. Sikringsskapet er plassert i gangen.

Tilstandsgrad 1 er satt på bakgrunn av fremviste samsvarserklæring på anlegget.  
Kontrollen som er utført er kun på synlige deler.
