# Tilstandsrapport

Enebolig

Nannestadvegen 339 , 2032 MAURA

Befaringsdato: 05.03.2026

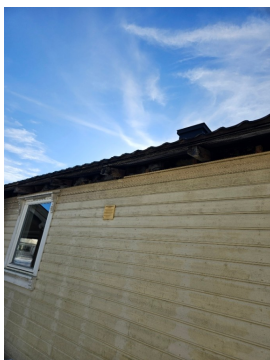
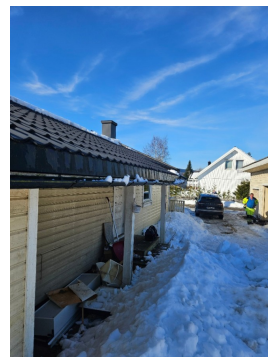
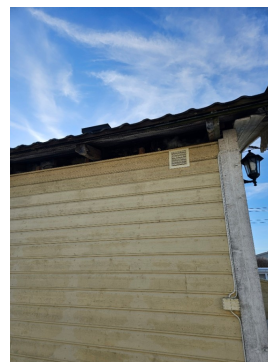
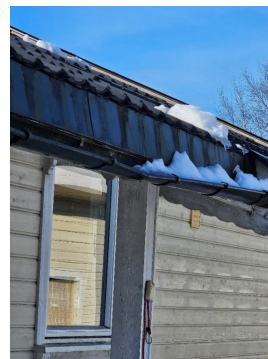
- Det er ikke tilfredsstillende bortledning av vann fra taknedløp ved grunnmur.
- Det mangler snøfangere på hele eller deler av taket, noe som var krav på byggemeldingstidspunktet.
- Mer enn halvparten av forventet brukstid er passert på renner/nedløp/beslag.
- Takrenner/nedløp har store lekkasjer.

Det mangler takrenner på deler av huset, det er skadede takrenner med lekkasje, og takrenner mangler overliggere.

Årsak 3: Fravær av takrenner og overliggere, samt eksisterende skader, skyldes langvarig slitasje, manglende vedlikehold og tidligere reparasjoner som ikke har vært tilstrekkelige.

Risiko: Dette gir økt risiko for fuktskader på fasade, grunnmur og utvendige konstruksjoner, spesielt i perioder med mye nedbør.

Anbefalt tiltak: Det anbefales å montere nye takrenner der disse mangler, bytte ut skadede takrenner med lekkasje, samt ettermontere overliggere for å sikre god funksjon og hindre fremtidige skader, utført av en fagperson.

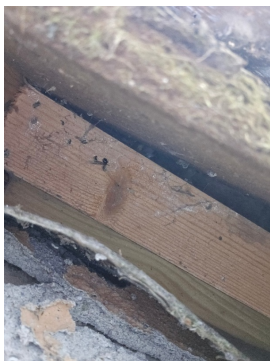
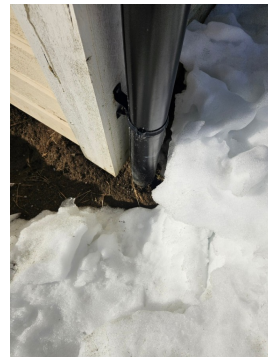
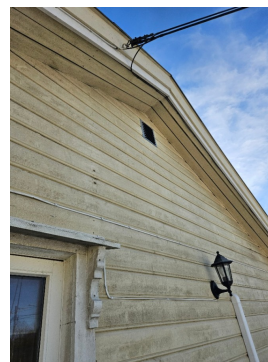
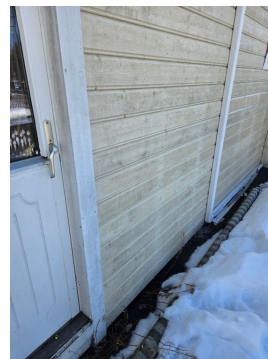
- Det er ingen eller liten lufting i nedre kant av kledning mot grunnmur.
- Det er avvik:

Panelbord vurderes å ha mye tørrsprekker, svertesopp og slitte overflater.

Årsak 2: Forholdet har karakter som tilsier at det er montert feil eller en mangel ved oppføringstidspunktet.

Risiko: Manglende lufting bak kledningen kan gi økt risiko for råteskade/skade på kledningsbordene eller bakveggen.

Anbefalt tiltak: Det anbefales å undersøke veggkonstruksjonen nærmere ved åpning eller fuktmåling, utført av fagperson, for å avklare omfang og eventuelt behov for utbedring.

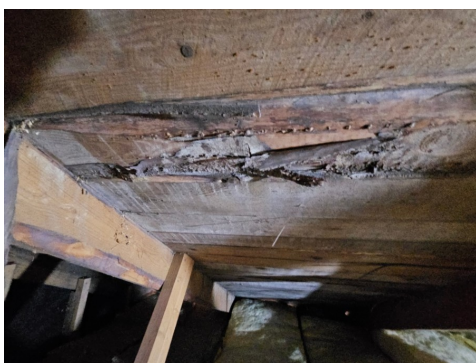
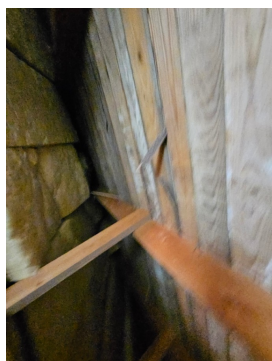
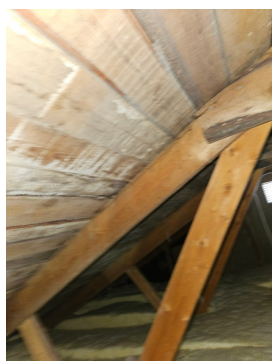
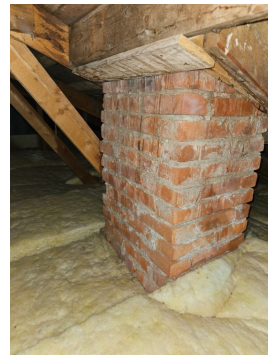
- Det er begrenset/dårlig ventilering av takkonstruksjonen.
- Det er påvist fukt-/råteskader i takkonstruksjonen.
- Hele takkonstruksjonen er gjenbygget. Det er ingen mulighet til vurdering utover alder og observasjoner fra underliggende etg.
- Det er avvik:

Det er fuktskjolder, saltutslag stedvis i undertaket og det er råteskade på panelbord.

Årsak: Skadene skyldes sannsynligvis langvarig fuktpåvirkning fra lekkasjer eller kondens, kombinert med dårlig ventilasjon og mangelfull drenering rundt gjennomføringer. Saltutslag indikerer at fukt har trukket gjennom materialene over tid.

Risiko: Råteskader på panelbord kan svekke konstruksjonen betydelig, og det er stor fare for videre utvikling av mugg- og soppskader dersom tiltak uteblir.

Anbefalt tiltak: Det anbefales å vurdere utbedring av råteskadet panel og kontroll av hele undertaket. Det bør engasjeres fagperson for grundig gjennomgang og vurdering av nødvendige tiltak for å stanse videre skadeutvikling og sikre konstruksjonen.

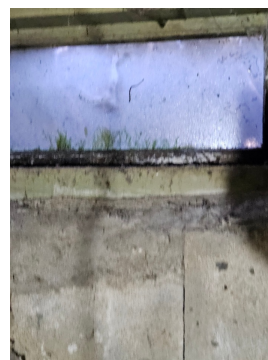
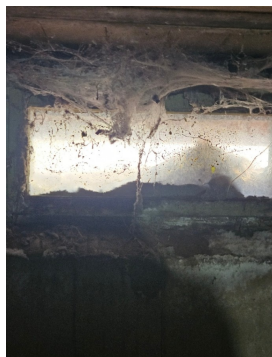
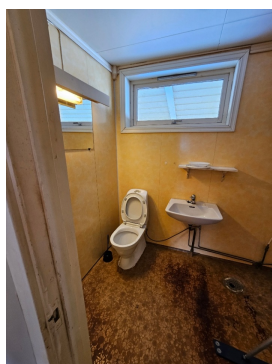
- Karmene i vinduer er slitte og det er sprekker i trevirket.

Risiko: Slitasjen kan gi risiko for redusert, tetthet rundt vinduene, skjulte skader, kvalitet og levetid på materialenes overflater.

Konsekvens: Forholdet kan medføre behov for utbedring eller utskifting. Anbefalt tiltak: Det anbefales å vurdere vedlikehold eller utskifting, utført av en fagperson.

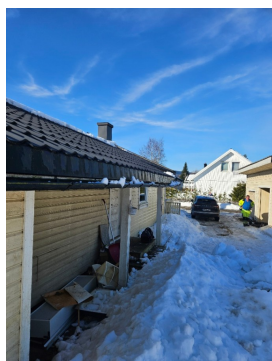
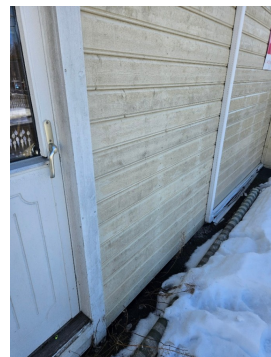
Risiko: Videre påføring av skader kan føre til økt nedbrytning av materialer på overflaten.

Anbefalt tiltak: Det anbefales å vurdere vedlikehold og behandling av dører.

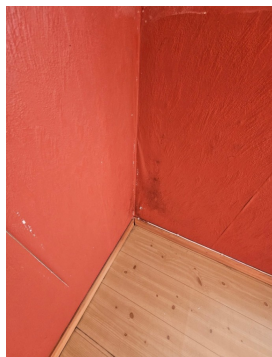
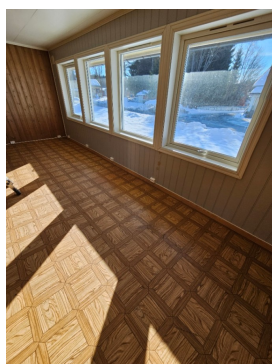
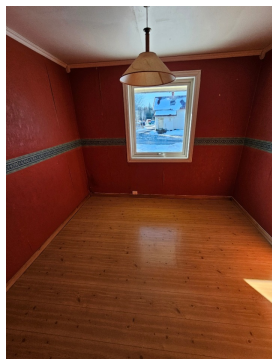
På befaringstidspunktet ble det avdekket råteskade i bjelkelaget ved inspeksjon av kjelleretasjen, alle gulv har skeivheter og det ble målt forhøyde fuktverdier i samtlige tak/himlinger.

Årsak: Langvarig fuktpåvirkning har gitt forhold som er forenlig med råteskader i treverket.

Risiko: Råteskader kan utvikle seg videre og redusere bæreevne og funksjon i konstruksjonen.

Anbefalt tiltak: Det anbefales å åpne konstruksjonen lokalt for å kontrollere omfang av råteskader og vurdere behov for utskifting av berørte bygningsdeler.

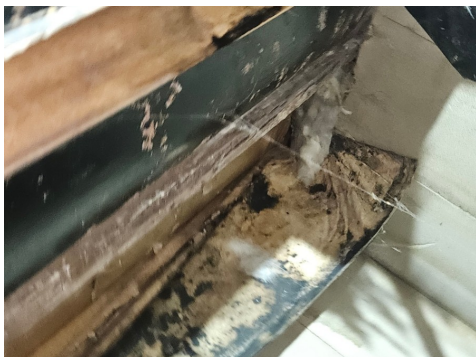
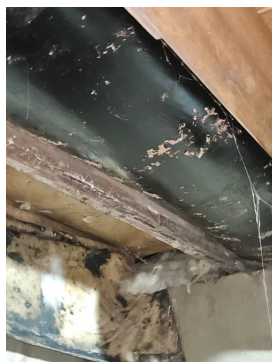
- Det er målt høydeforskjell på mellom 15-30 mm gjennom hele rommet. Tilstandsgrad 2 gis med bakgrunn i standardens krav til godkjente måleavvik.

- Det er påvist fuktskader i etasjeskiller
- Det er registrert symptom på sopp/råte.
- Målt høydeforskjell på over 30 mm gjennom hele rommet.

Tilstandsgrad 3 gis med bakgrunn i standardens krav til godkjente måleavvik.

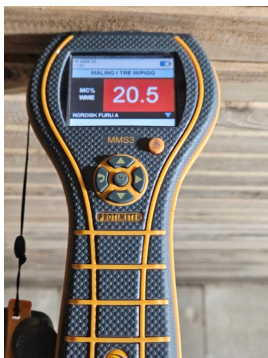
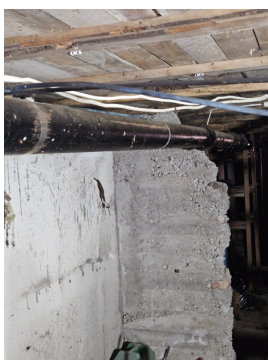
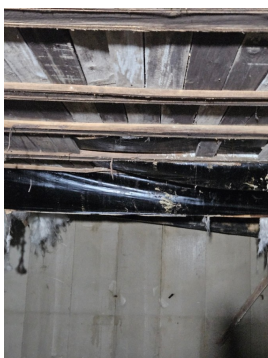
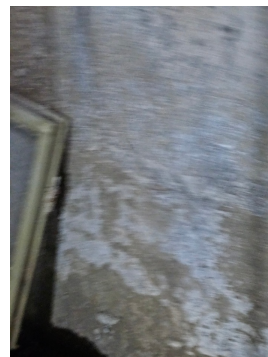
- Det er påvist fuktighet i oppfjort tregulv i underetg./kjeller, og det er derfor ikke foretatt hulltaking.
- Det er påvist indikasjoner på noe fuktgjennomtrenging i kjellergulv.
- Det er påvist indikasjoner på noe fuktgjennomtrenging inn i kjellermur.
- Det er påvist synlig fuktighet på mur/gulv i kjeller.
- Det er påvist synlige fukt/råteskader i treverk i underetg./kjeller, hulltaking er derfor ikke nødvendig
- Det er avvik:

Det ble utført fuktsøk på tilfeldig utvalgte steder på betonggulvet og yttervegger i kjellerboder hvor det avdekkes forhøyde fuktverdier, det er synlig saltutslag, synlig fukt og råteskade i etasjeskillet.

Risiko: Videre fuktpåvirkning kan føre til økt nedbrytning av materialer i veggkonstruksjonen og gulvkonstruksjonen.

Anbefalt tiltak: Det anbefales å undersøke veggkonstruksjonen og gulvkonstruksjonen nærmere ved åpning eller fuktmåling, utført av fagperson, for å avklare omfang og behov for utbedring.

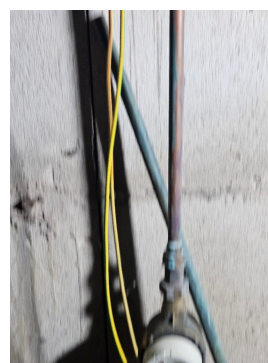
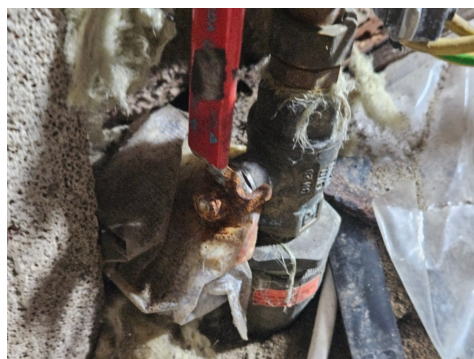
Det er noe korrosjon (irr) på kobberrør i kjelleretasjen og noe av røroppheng er fra byggeår.

Det er noe rust på stoppekranen.

Årsak 2: Forholdet har karakter som tilsier at det har vært eller er fukt påvirkning i tilstøtende konstruksjoner (fra grunn).

Risiko: Rust kan gi økt risiko for skader på rør og lekkasjer hvis fuktpåvirkning vedvarer.

Anbefalt tiltak: Det anbefales å undersøke stoppekranen nærmere, utført av fagperson, for å avklare omfang og behov for utbedring.

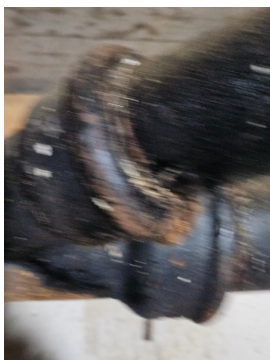
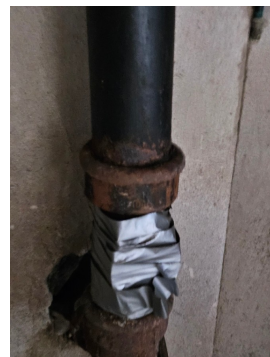
- Det er påvist ufagmessig utførelse av avløpsledninger.
- Mer enn halvparten av forventet brukstid er passert på innvendige avløpsledninger.
- Det er avvik:

Det er mye rust på soilrør og det mangler luke foran stakeluke.

Årsak: Manglende luke foran stakeluke gjør det vanskelig å utføre nødvendig vedlikehold, og langvarig fuktpåvirkning har bidratt til oppstått rust.

Risiko: Rust og manglende luke kan føre til økt fare for lekkasjer og tett avløp, samt at eventuelle skader kan bli vanskeligere å oppdage og utbedre.

Anbefalt tiltak: Det anbefales å få montert luke foran stakeluke og å vurdere utskifting eller utbedring av rustutsatte soilrør etter nærmere inspeksjon av fagperson.
