# Tilstandsrapport

Enebolig

Nannestadvegen 339 , 2032 MAURA

Befaringsdato: 05.03.2026

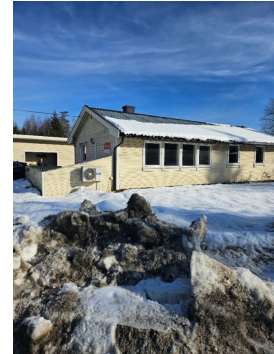
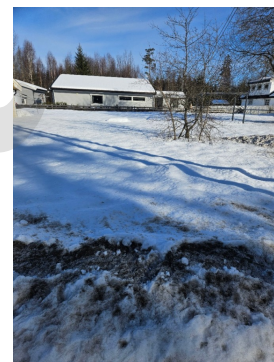
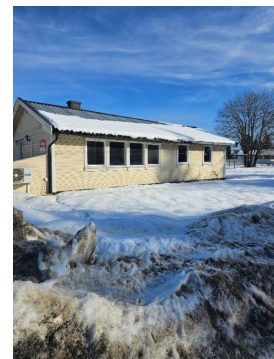
### Nedløp og beslag

- Det er ikke tilfredsstillende bortledning av vann fra taknedløp ved grunnmur.
- Det mangler snøfangere på hele eller deler av taket, noe som var krav på byggemeldingstidspunktet.
- Mer enn halvparten av forventet brukstid er passert på renner/nedløp/beslag.
- Takrenner/nedløp har store lekkasjer.

Det mangler takrenner på deler av huset, det er skadede takrenner med lekkasje, og takrenner mangler overliggere.

Årsak 3: Fravær av takrenner og overliggere, samt eksisterende skader, skyldes langvarig slitasje, manglende vedlikehold og tidligere reparasjoner som ikke har vært tilstrekkelige.

Anbefalt tiltak: Det anbefales å montere nye takrenner der disse mangler, bytte ut skadede takrenner med lekkasje, samt ettermontere overliggere for å sikre god funksjon og hindre fremtidige skader, utført av en fagperson.

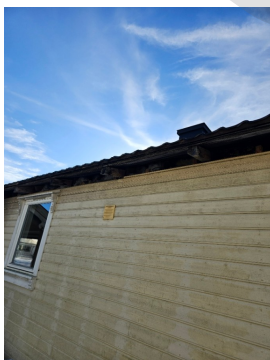
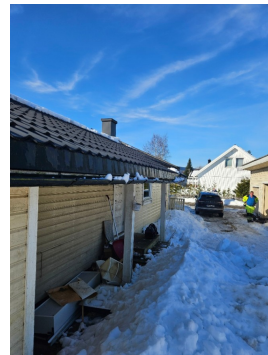
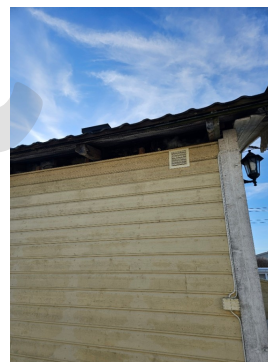
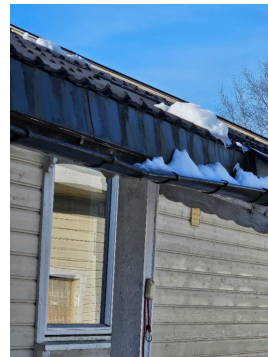
## Veggkonstruksjon

- Det er ingen eller liten lufting i nedre kant av kledning mot grunnmur.
- Det er avvik:

Panelbord vurderes å ha mye tørrsprekker, svertesopp og slitte overflater.

Årsak 2: Forholdet har karakter som tilsier at det er montert feil eller en mangel ved oppføringstidspunktet.

Risiko: Manglende lufting bak kledningen kan gi økt risiko for råteskade/skade på kledningsbordene eller bakveggen.

Anbefalt tiltak: Det anbefales å undersøke veggkonstruksjonen nærmere ved åpning eller fuktmåling, utført av fagperson, for å avklare omfang og eventuelt behov for utbedring.

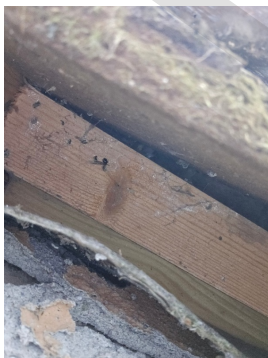
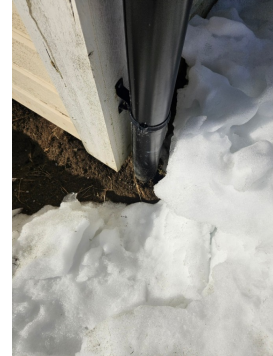
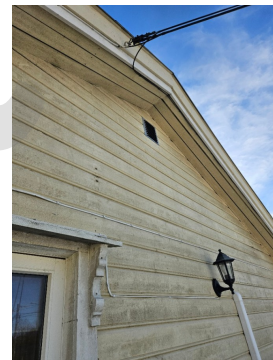
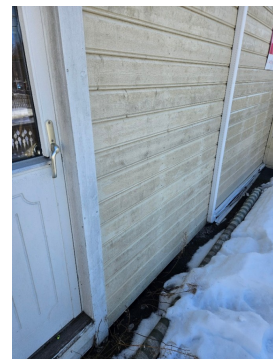
## ! TG 3 Takkonstruksjon/Loft

- Det er begrenset/dårlig ventilering av takkonstruksjonen.
- Det er påvist fukt-/råteskader i takkonstruksjonen.
- Hele takkonstruksjonen er gjenbygget. Det er ingen mulighet til vurdering utover alder og observasjoner fra underliggende etg.
- Det er avvik:

Det er fuktskjolder, saltutslag stedvis i undertaket og det er råteskade på panelbord.

Årsak: Skadene skyldes sannsynligvis langvarig fuktpåvirkning fra lekkasjer eller kondens, kombinert med dårlig ventilasjon og mangelfull drenering rundt gjennomføringer. Saltutslag indikerer at fukt har trukket gjennom materialene over tid.

Risiko: Råteskader på panelbord kan svekke konstruksjonen betydelig, og det er stor fare for videre utvikling av mugg- og sopp-skader dersom tiltak uteblir.

Anbefalt tiltak: Det anbefales å vurdere utbedring av råteskadet panel og kontroll av hele undertaket. Det bør engasjeres fagperson for grundig gjennomgang og vurdering av nødvendige tiltak for å stanse videre skadeutvikling og sikre konstruksjonen.

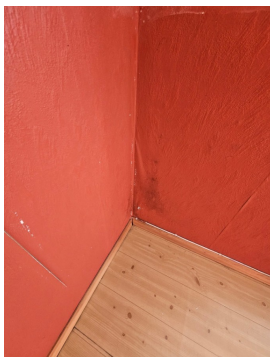
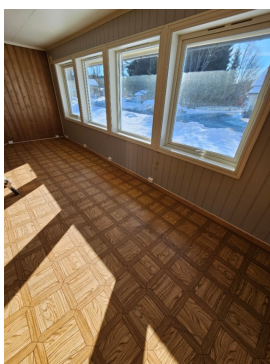
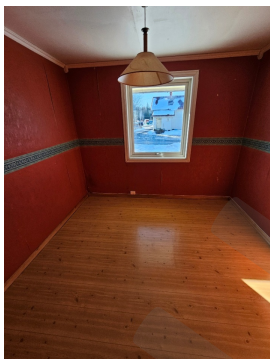
På befaringstidspunktet ble det avdekket råteskade i bjelkelaget ved inspeksjon av kjelleretasjen, alle gulv har skeivheter og det ble målt forhøyde fuktverdier i samtlige tak/himlinger.

Årsak: Langvarig fuktpåvirkning har gitt forhold som er forenlig med råteskader i treverket.

Risiko: Råteskader kan utvikle seg videre og redusere bæreevne og funksjon i konstruksjonen.

Anbefalt tiltak: Det anbefales å åpne konstruksjonen lokalt for å kontrollere omfang av råteskader og vurdere behov for utskifting av berørte bygningsdeler.

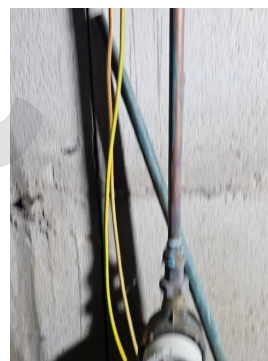
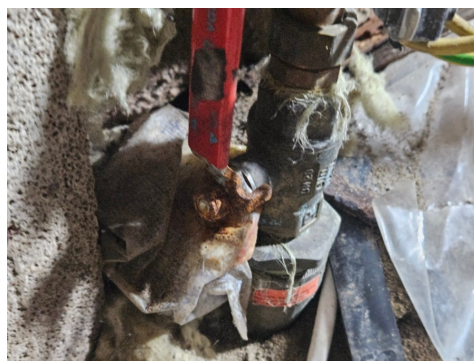
- Det er påvist ufagmessig utførelse av avløpsledninger.
- Mer enn halvparten av forventet brukstid er passert på innvendige avløpsledninger.
- Det er avvik:

Det er mye rust på soilrør og det mangler luke foran stakeluke.

Årsak: Manglende luke foran stakeluke gjør det vanskelig å utføre nødvendig vedlikehold, og langvarig fuktpåvirkning har bidratt til oppstått rust.

Risiko: Rust og manglende luke kan føre til økt fare for lekkasjer og tett avløp, samt at eventuelle skader kan bli vanskeligere å oppdage og utbedre.

Anbefalt tiltak: Det anbefales å få montert luke foran stakeluke og å vurdere utskifting eller utbedring av rustutsatte soilrør etter nærmere inspeksjon av fagperson.

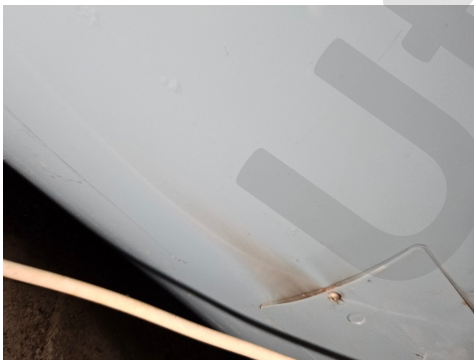
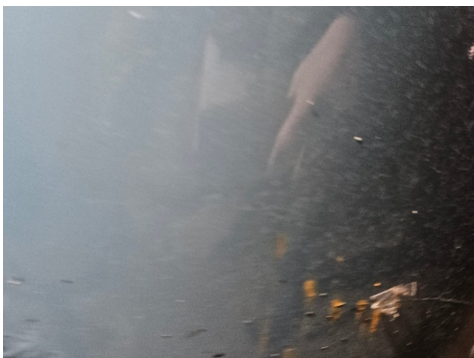
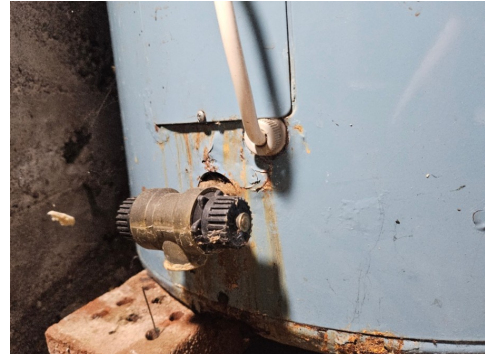
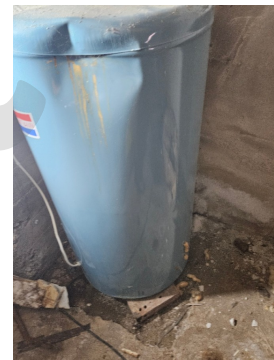
### Elektrisk anlegg

- Det er påvist avvik ifm understøttelsen av tanken.
- Det er ikke påvist tilfredsstillende el-tilkobling av varmtvannstank iht. gjeldende forskrift.
- Det er påvist at varmtvannstank er over 20 år
- Det er avvik:

Risiko: Dette gir økt risiko for driftsproblemer eller lekkasje.

Anbefalt tiltak: Det anbefales å vurdere service av bereder, utført av fagperson, for å avklare omfang og behov for eventuell utskifting.
