Nannestadvegen 339, 2032 MAURA

**Enebolig med stor og solrik tomt.  
Garasje. Sentralt i Maura/  
Nannestad. Barnevennlig  
beliggenhet.**

Befaringsdato: 05.03.2026

# Tilstandsrapport

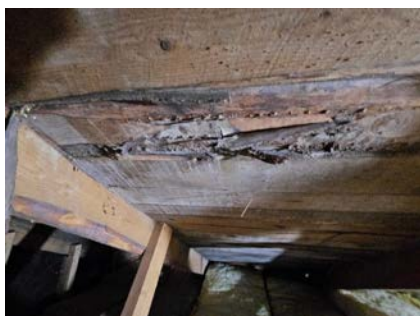
Det er fuktskjolder, saltutslag stedvis i undertaket og det er råteskade på panelbord.

Årsak: Skadene skyldes sannsynligvis langvarig fuktpåvirkning fra lekkasjer eller kondens, kombinert med dårlig ventilasjon og mangelfull drenering rundt gjennomføringer. Saltutslag indikerer at fukt har trukket gjennom materialene over tid.

Anbefalt tiltak: Det anbefales å vurdere utbedring av råteskadet panel og kontroll av hele undertaket. Det bør engasjeres fagperson for grundig gjennomgang og vurdering av nødvendige tiltak for å stanse videre skadeutvikling og sikre konstruksjonen.

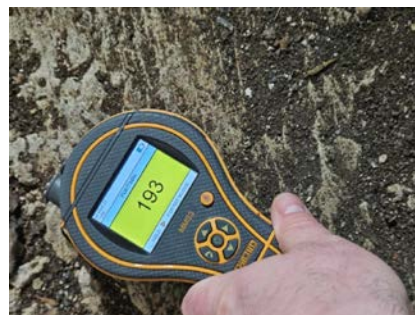
## ! TG 2 Grunnmur og fundamenter

- Det er registrert horisontalriss som er symptom på jordtrykk.
- Det er registrert skråriss som er symptom på setninger.
- Grunnmuren har sprekkdannelser.
- Det er avvik:

Det er riss og sprekkedalenes på grunnmur og grunnmur er fra 1965.

Årsak: Sprekkdannelser i vegg har karakter som er forenlig med bevegelser i grunnen.
