Tilstandsrapport

Enebolig

Markvegen 1B , 4350 KLEPPE

Befaringsdato: 21.04.2026

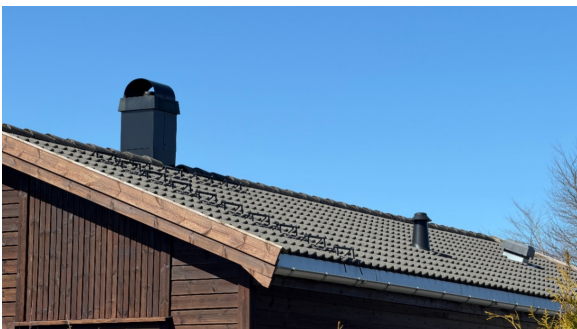
TG 2 Nedløp og beslag

Skadet taknedløp mot vest, trolig forårsaket av påkjørsel.

Skiftet skadet taknedløp.

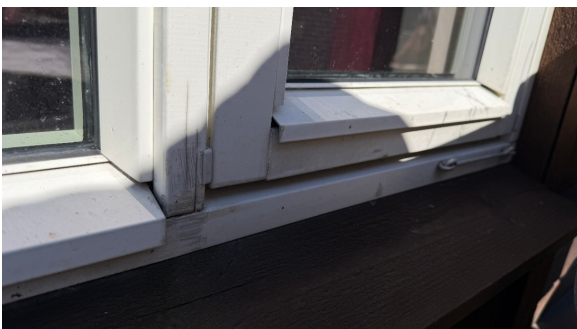
TG 2 Dører

Mindre svelling kan indikere fuktpåvirkning. Feil justering kan gi redusert funksjon og tetthet.

- Dersom tiltaket ikke utføres er det fare for videre skadeutvikling.

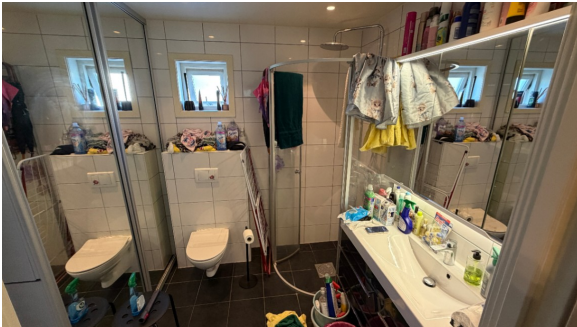
🚩 TG 2 Overflater vegger og himling

Vannuttak i dusjnise på yttervegg. Det er registrert vannmerker på flis under blandebatteri, samt soppdannelser i fuger i hjørne mot dusjvegg og stedvis på vegg. Det er ikke registrert bom eller riss.

Påviste forhold kan indikere fuktbelastning på overflater og gi risiko for videre soppdannelse og nedbrytning av fuger over tid. Rengjøring og utskifting av berørte fuger anbefales. Det bør sikres god ventilasjon og tørkeforhold i dusjsonen.
