Tilstandsrapport

Enebolig

Troteigen 16 , 7310 GJØLME

Befaringsdato: 07.04.2026

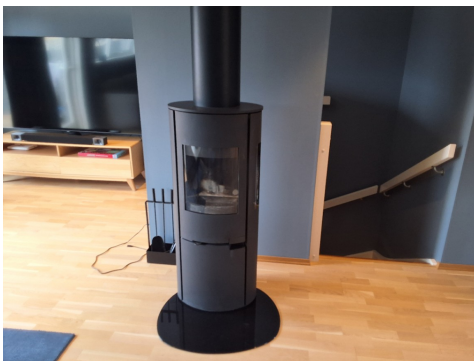
TG 1 Pipe og ildsted

Boligen har isolert stålpipen og vedovn. Lovpålagt feiing og tilsyn av skorstein utføres av kommunalt feiervesen. Denne tilstandsrapporten er basert på synlige forhold uten destruktive inngrep, og er ikke en feierfaglig kontroll. Skjulte forhold i røykløpet kan derfor ikke utelukkes.

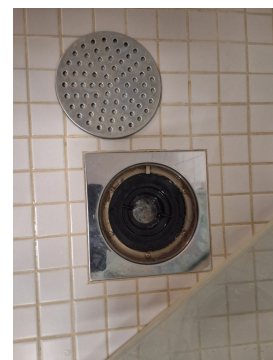
TG 1 Sluk, membran og tettesjikt

Det er plastsluk og smøremembran med ukjent utførelse.

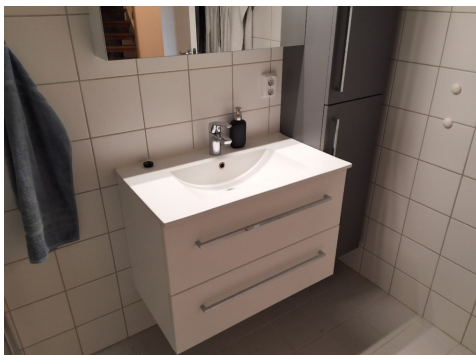
TG 1 Sanitærutstyr og innredning

Rommet har innredning med nedfelt servant, toalett, veggmontert toalett type geberit og dusjvegger/hjørne.
