Tilstandsrapport

Enebolig

Thorsrudvegen 20, 2211 KONGSVINGER

Befaringsdato: 26.03.2026

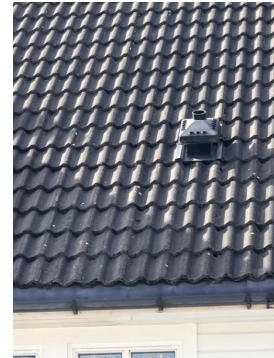
Tak tekket med betongtakstein fra byggeår. Siden taket (takkonstruksjon, takteking og skorstein) kun er observert fra bakkenivå, er vurderingen begrenset av dette. Det er ikke sikkerhetsmessig forsvarlig å bevege seg ut på taket eller observere fra stige. Selv om det ikke er avdekket skader under befaringen, betyr ikke dette at det ikke foreligger skader som en besiktigelse på taket kan avdekke. Vær oppmerksom på denne risikoen. En undersøkelse av taket kan utføres av en fagperson under tilstrekkelige sikkerhetsforhold.

- Overvåk tilstanden jevnlig. For å få tilstandsgrad 0 eller 1 må tekkingen skiftes ut, men tidspunktet for når dette er nødvendig er vanskelig å si noe om.

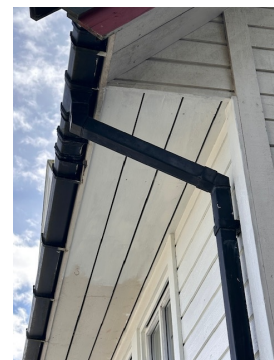
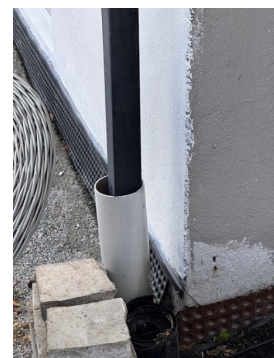
TG 2 Nedløp og beslag

Forkantblekk, takrenner og nedløp i plast.

- Overvåk tilstanden jevnlig. For å få tilstandsgrad 0 eller 1 må beslag/renner/nedløp skiftes ut, men tidspunktet for når dette er nødvendig er vanskelig å si noe om.
- Det er ikke krav om utbedring av snøfangere opp til dagens krav.

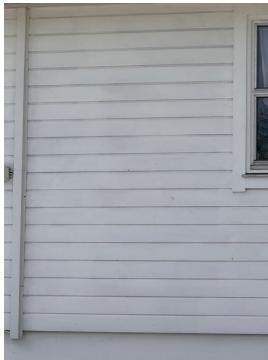
TG 2 Veggkonstruksjon

Vanlig bindingsverkskonstruksjon isolert med mineralull. Liggende utvendig malt panel. Utvendig vegger er kun sjekket fra bakkenivå, og vurderingen begrenset av dette. Det er ikke sikkerhetsmessig forsvarlig å bevege seg på vegg m/stige. Selv om det ikke er avdekket skader under befaringsdag, betyr ikke dette at det ikke foreligger skade som en besiktigelse av hele veggen kan avdekke. Vær oppmerksom på denne risikoen. En undersøkelse av hele vegg overflaten kan utføres av en fagperson under tilstrekkelig sikkerhetsforhold.

Ikke behov for utbedringstiltak.

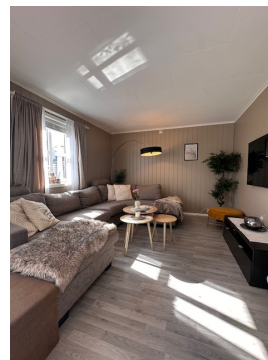
TG 2 Etasjeskille/gulv mot grunn

- Målt høydeforskjell på mellom 10 - 20 mm innenfor en lengde på 2 meter. Tilstandsgrad 2 gis med bakgrunn i standardens krav til godkjente måleavvik.

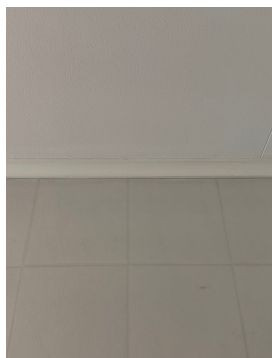
TG 2 Overflater Gulv

- Det er påvist avvik i fallforhold til sluk i forhold til krav i forskrift på byggetidspunktet.

Det er påvist en sprekk i flis v/sluk.

Påregn en oppgradering av gulv.

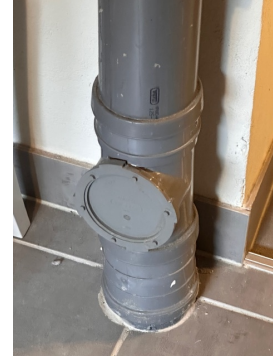
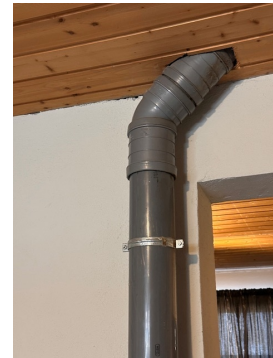
TG 3 Ventilasjon

- Det er påvist mangelfull ventilasjon på ett eller flere rom i boligen.
- Motorenhet på mekanisk avtrekksanlegg fungerer ikke.

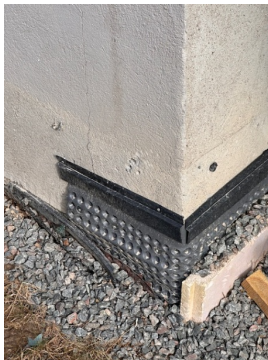
TG 2 Grunnmur og fundamenter

- Grunnmuren har sprekkdannelser.

Noe riss i grunnmur.
