Tilstandsrapport

Boligbygg med flere boenheter

Seljestubben 3G , 7970 KOLVEREID

Befaringsdato: 15.04.2026

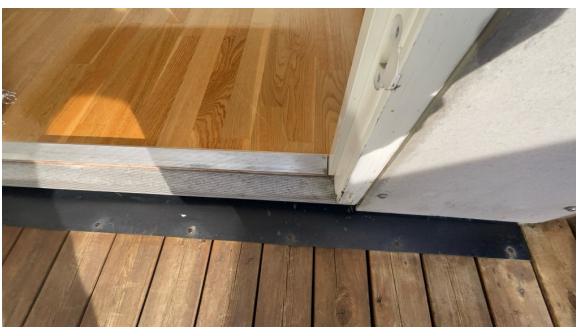
TG 2 Dører

- Karmene i dører er værslitte utvendig og det er sprekker i treverket.

Det er observert begynnende avflassing av maling og sprekkdannelse nederst på karmen til balkongdøren.

- Det må foretas lokal utbedring.

Det bør utføres overflatebehandling og lokal utbedring av skader på karmene for å hindre videre forvitring og fuktopptak. Dersom tiltak ikke gjennomføres, kan dette føre til økt risiko for råteskader og redusert levetid på døren.

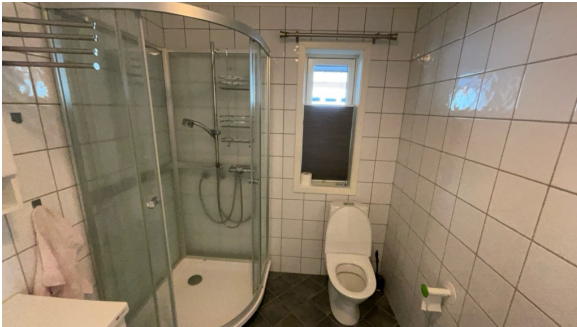
! TG 2 Overflater vegger og himling

- Det er vindu/dør med ikke fuktbestandige materialer i våtsonen (ved vask, dusj, badekar, osv.), løsningen eller byggematerialet er uegnet.

Det bør iverksettes tiltak for å beskytte eller skifte ut vindu/dør med ikke fuktbestandige materialer i våtsonen, for å unngå risiko for fuktskader, råte og redusert levetid på konstruksjonen.

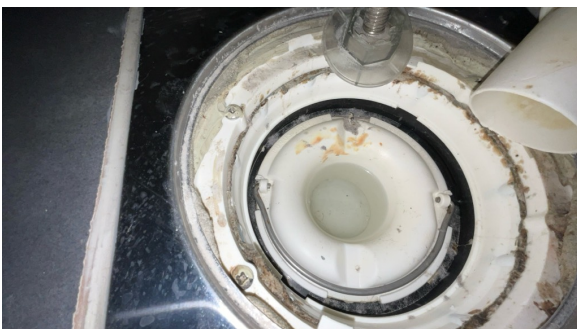
TG 2 Sluk, membran og tettesjikt

- Sluk har begrenset mulighet for inspeksjon og rengjøring.

Sluken står under dusjkabinett, og har derfor begrenset mulighet for besiktigelse og renhold. Skal sluk besiktiges må dusjkabinett flyttes.

Tilgang til sluk bør forbedres for å muliggjøre inspeksjon og rengjøring.

Konsekvensen av begrenset tilgang er økt risiko for at sluket ikke blir tilstrekkelig vedlikeholdt, noe som kan føre til tette avløp, vannskader og redusert levetid på våtrommet.

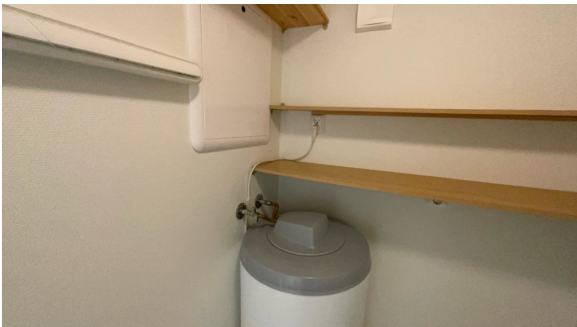
! TG 2 Varmtvannstank

- Det er ikke påvist tilfredsstillende el-tilkobling av varmtvannstank iht. gjeldende forskrift.

Fra 2014 ble det innført krav om at varmtvannsberedere over 1500W skal ha fast tilkobling i henhold til gjeldende forskrifter.

- Det bør etableres tilfredsstillende el-tilkobling etter gjeldende forskrift.

Det bør etableres tilfredsstillende el-tilkobling etter gjeldende forskrift for å redusere risiko for varmegang og brann. Manglende forskriftsmessig tilkobling kan medføre fare for elektriske feil og økt brannrisiko.
