# Tilstandsrapport

Boligbygg med flere boenheter

Riihimækiveien 17, 2013 SKJETTEN

Befaringsdato: 05.03.2026

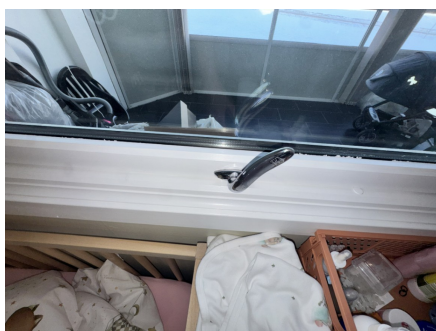
(Vrider på soverom er litt hard å betjene. Denne bør smøres opp/justeres for å sikre god funksjon).

Vrider er litt hard å betjene

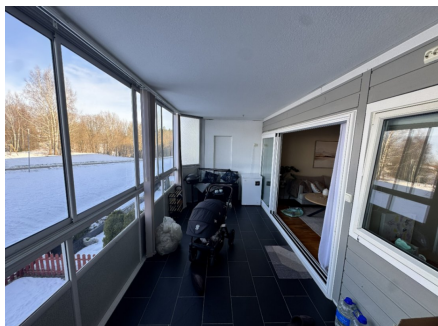
Innglasset balkong

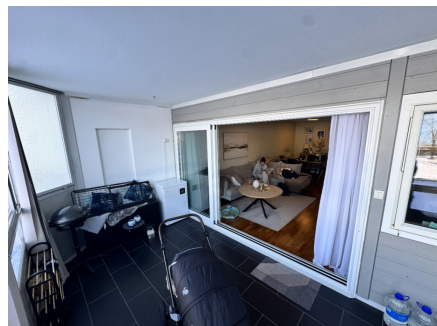
Innglasset balkong, stikkontakter på vegg

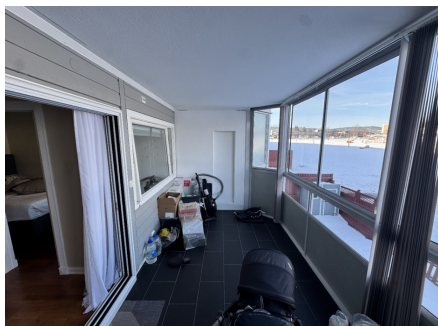
Innglasset balkong

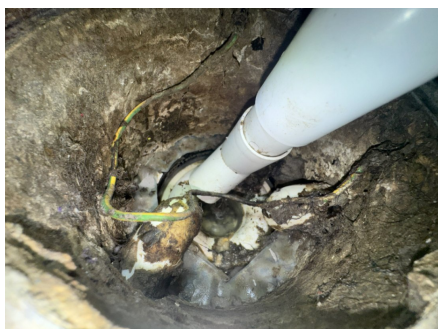
Det er plastsluk og ukjent tettesjikt/membran.

- Det er påvist tegn på utettheter på våtrommet.
- Membran kan ikke konstateres (ikke synlig og det foreligger heller ikke dokumentasjon).
- Mer enn halvparten av forventet brukstid er passert på membranløsningen.

Kontroll av hovedsluk under servantskap.

Det bør fremskaffes dokumentasjon på utført membran, eller utføres nødvendige undersøkelser for å avklare tilstanden. Manglende dokumentasjon og synlig membran medfører usikkerhet om utførelsen, og øker risikoen for skjulte fuktskader.

Kostnadsestimat gjelder ved totalrenovering av bad.

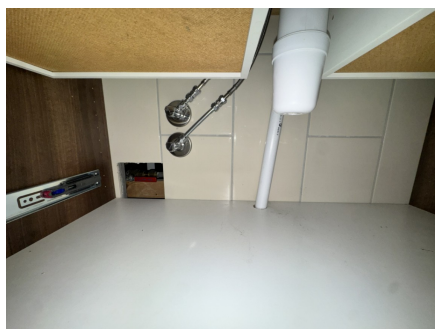
Hull/åpning bak servantskap vurderes som en utetthet i tettesjikt da dette befinner seg i våtsone.

- Utettheter i tettesjiktet på våtrommet kan føre til fuktskader i bakenforliggende konstruksjoner dersom det ikke blir foretatt tiltak på våtrommets tettesjikt.
- Det er viktig å merke seg at levetiden til en membran varierer basert på kvalitet, installasjon og bruk. Eldre membraner kan bli sprø og sprekke opp, noe som fører til at de mister sin vanntettende funksjon. Dette kan resultere i vannlekkasjer gjennom vegger og gulv og fuktskader.

Hull/åpning i baderomsvegg.

Hull/åpning bak servantskap bør tettes og tettesjiktet utbedres for å hindre fuktinntrengning i konstruksjonen.

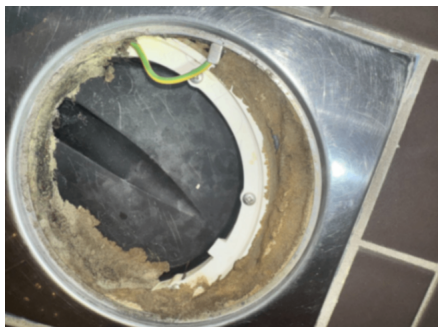
Høydeforskjell fra topp hjelpesluk i dusjsone til toppen av membranen ved dørterskelen er er målt til 39 mm. Høyde til topp hovedsluk er målt til 27 mm.

Kontroll av hjelpesluk i dusj.

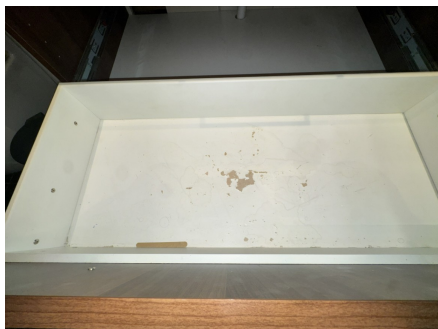
Svellskader på bunnplate i skuff

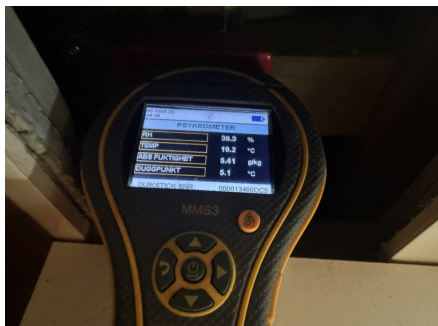
Det ble med egnet instrument målt relativ luftfuktighet i lukket veggkonstruksjon mellom bad og kjøkken, 39 % ved 19 grader.

Relativ luftfuktighet og temperatur

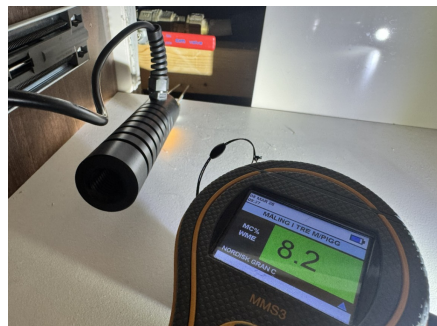
Vektprosent målt i treverk på befæringsdatoen var 8 %.

Instrumentet er kalibrert for tresorten det måles i (Nordisk gran). Måleresultatet vurderes å være tilfredsstillende.

Fuktmåling med pigg i tilgjengelig treverk via hull/åpning bak servantskap

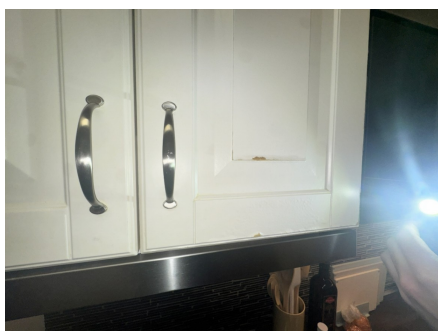
Til orientering er det observert noen kosmetiske skader på overflater. Dette påvirker ikke funksjonsgraden til kjøkkenet.

Svelleskader på dører og dekkssid over platetopp

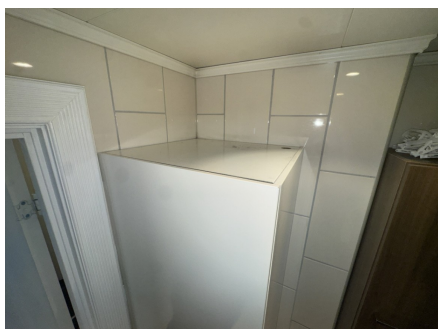
Bereeder er plassert på badet og er innkasset. Alder og tilstand er ikke vurdert på grunn av manglende inspeksjonsmuligheter uten å demontere kassen.

Bereeder i kasse

Det anbefales ytterligere undersøkelse av varmtvannsberederen når tilkomst er etablert.

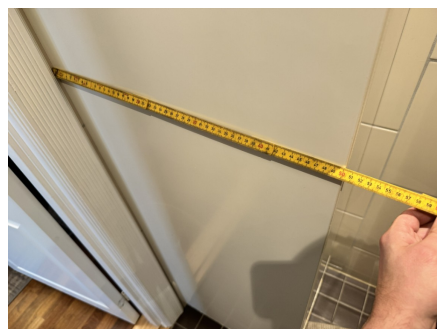
Kasse er ca 50x50 cm

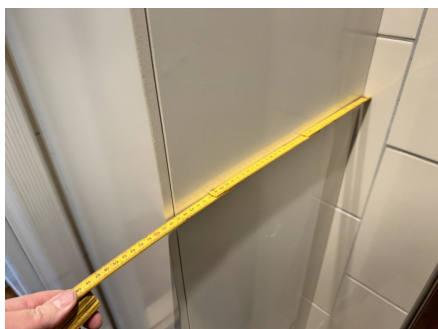
Kasse er ca 50x50 cm

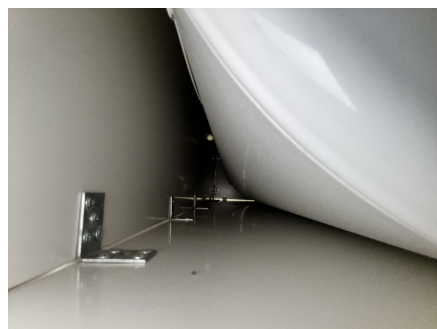
Bilde tatt opp i kasse

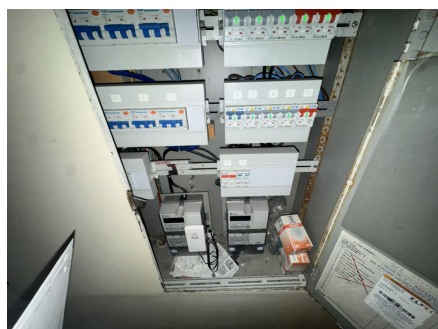
Sikringsskap

**Ja På bakgrunn av alder og lite informasjon, anbefales det å gjennomføre en kontroll av det elektriske anlegget.**

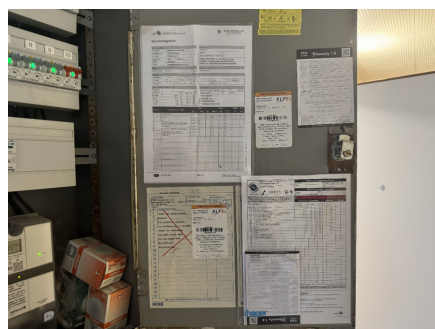
Ny/gammel kursfortegnelse
