# Tilstandsrapport

Fritidsbolig

Hyttegrende 1, 3580 GEILO

Befaringsdato: 18.11.2025

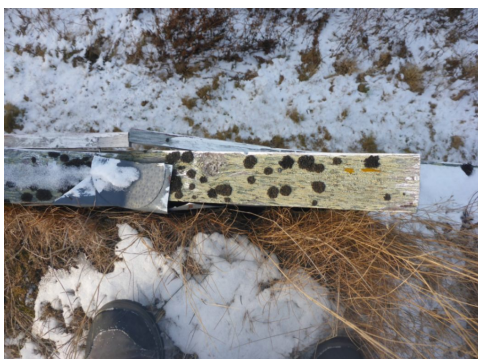
Viser vannbord med preg av elde.

Tiltak anses som ikke nødvendig. Over tid må dette skiftes, det er vanskelig å tidfeste når dette må skje.

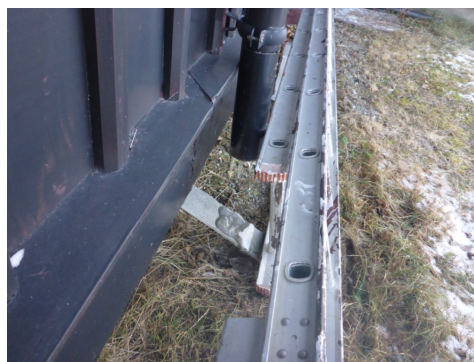
Viser nedløp med manglende utkast.

- Det må foretas tiltak for å lukke avviket.

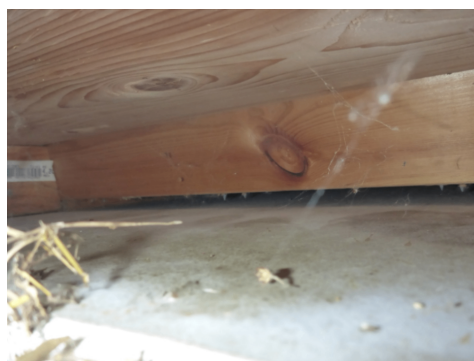
Det er stedvis ikke tett mot mus i bunnen av kledning. Det er risiko for at mus kan ta seg opp bak kledningen og inn i konstruksjonene om det finnes åpninger. Mus kan gjøre skade i form av skade på isolasjon samt skape luktplager.

Viser usikret åpning mellom utlektning/kledning og vindtetting.

Det bør monteres musestoppere for å forhindre mus tar seg opp bak kledningen.

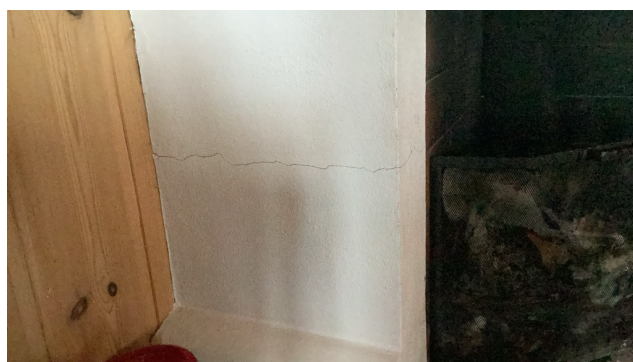
Det er en sprekk i den ene peisvangen. Det har skallet av puss på knaster for pipehelle over tak.

Viser sprekk i peisvange.

Sprekk bør utbedres av estetiske hensyn, anses ikke som en risiko ift. brann. Pipe har behov for vedlikehold av puss over tak.

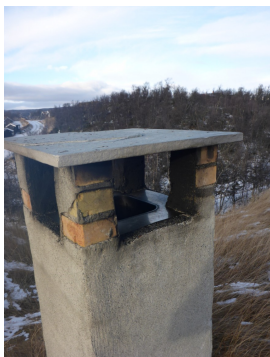
Viser pipe med avskalling av puss på knaster for pipehelle.

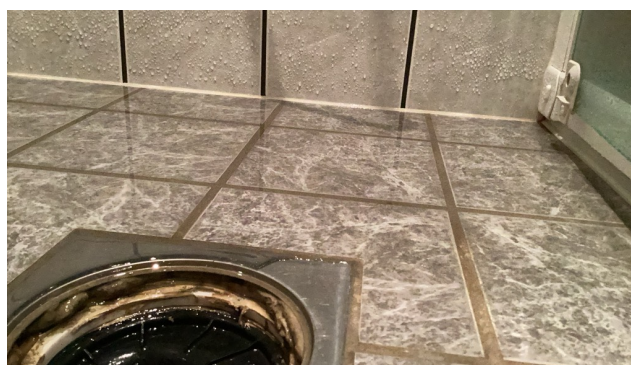
Gulvet er tilnærmet flatt. I dusj er det lokalt motfall. Det er uvisst om membranen er ført opp mot dørterskel bak eikelist. Om dette ikke er tilfelle vil eventuelt lekkasjevann/vannspøl renne ut av rommet og kunne føre til følgeskader.

Viser område med stående vann som følge av motfall i dusj.

- Det må foretas utbedring av fallforhold.
- Et bad med manglende/reduert fall til sluk blir mindre funksjonelt og sikkert for brukeren. Dette kan medføre stående vann på gulvet, vann som ikke ledes effektivt til sluket, økt risiko for at vann renner ut av rommet og redusert sklisikkerhet på gulvet.

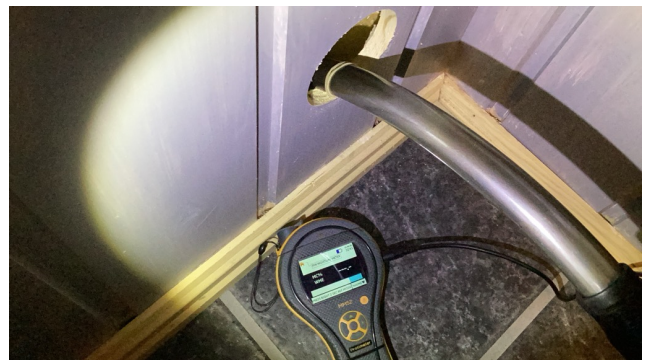
Hulltaking med kontroll er foretatt fra tilstøtende entré mot dusjområde, uten her å avdekke unormale forhold.

Viser utført fuktmåling uten å avdekke unormale verdier av fukt.

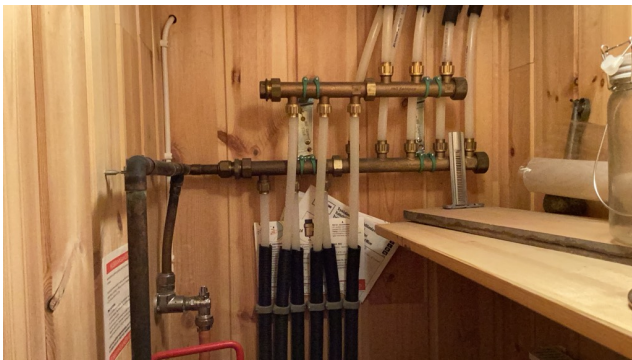
- Det er påvist at eventuelt lekkasjevann fra rør i rør system ikke ledes til sluk eller annen kompensende løsning.
- Det er påvist ufagmessig utførelse av vannledninger.

Viser fordelerstammer rør-i-rør i teknisk rom.

Det må monteres tettemuffer i enden av varerør der dette mangler. Fordelerstammer er montert uten sikring i et rom som har trepanel på vegger og himling. En lekkasje vil kunne føre til unødige følgeskader på overflater med bakenforliggende konstruksjoner. Kursene bør merkes.

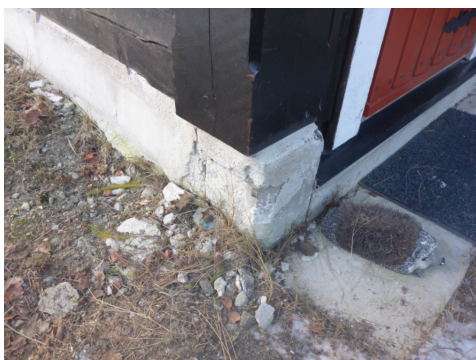
Registrert noe sprekk/riss og mindre avskallinger av puss på overflater av grunnmur.

Viser sprekk i grunnmur under yttervegg svalgang v/inngang.

Det er ikke behov for tiltak, men tilstanden bør overvåkes.

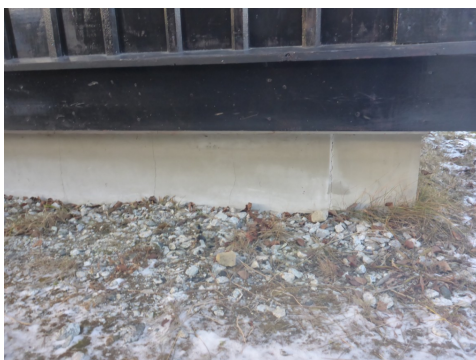
Viser grunnmur med sprekker/riss.
