# Tilstandsrapport

Boligbygg med flere boenheter

Solsiden 1 A, 4950 RISØR

Befaringsdato: 26.04.2025

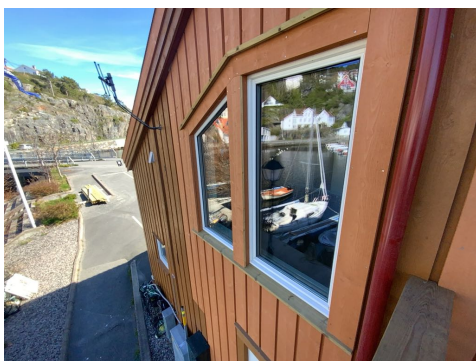
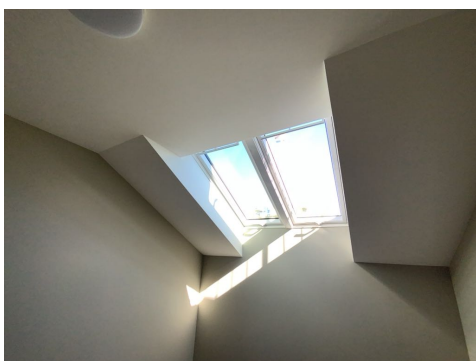
### ! TG 1 Vinduer

Vinduer er nye.

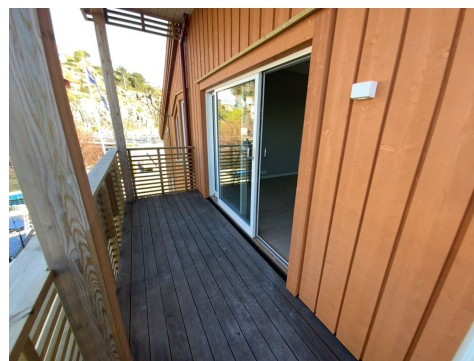
### ! TG 1 Dører

Dører fra byggeår i malt trekonstruksjon.

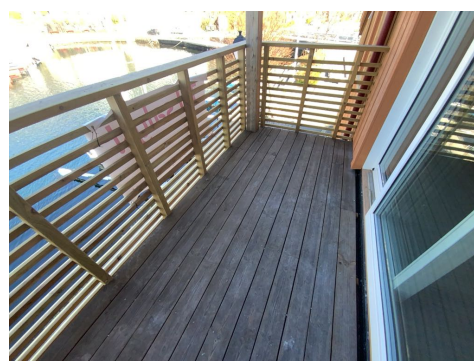
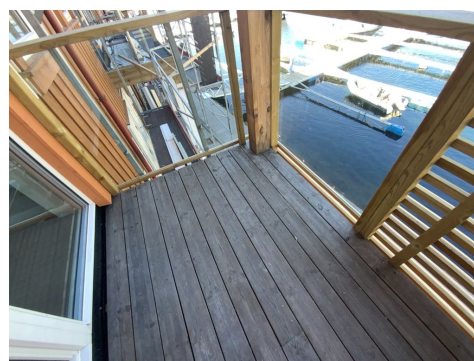
### ! TG 1 Balkonger, terrasser og rom under balkonger

Terrassedekke og bjelker i impregneret treverk med rekkverk av treverk, metall og glass.

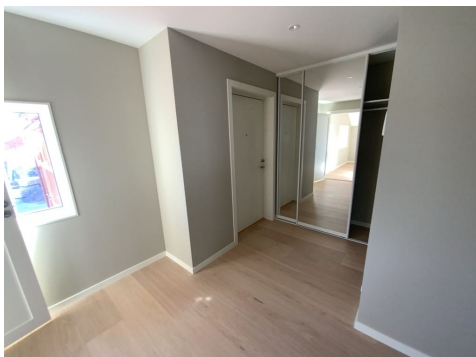
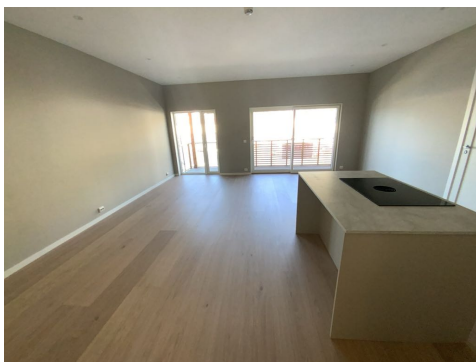
### ! TG 1 Overflater

Leiligheten holder en høy standard med lyse nøytrale farger og parkett på gulv.

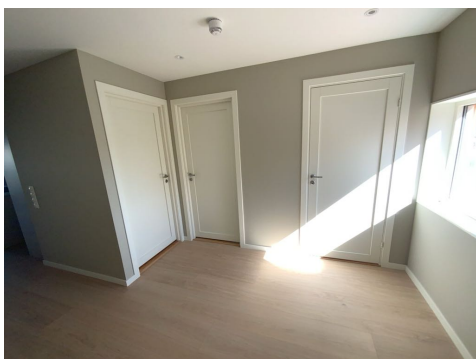
## ! TG 1 Innvendige dører

Malte slette innvendige dører.

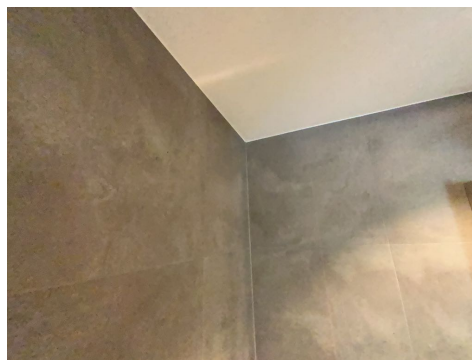
## ! TG 1 Overflater vegger og himling

Det er fliser på vegger og malt gips i taket.

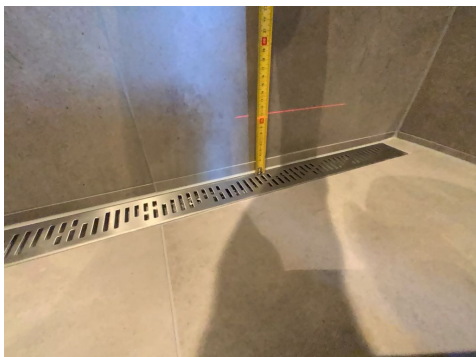
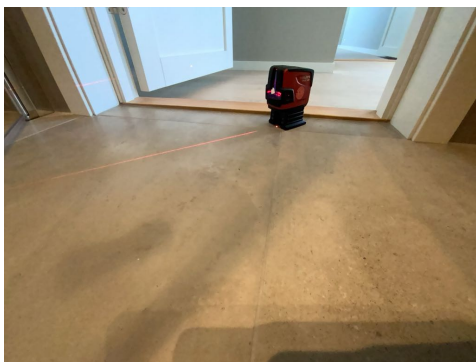
## ! TG 1 Overflater Gulv

Fliser på gulv med 26 mm fall fra dør til sluk.

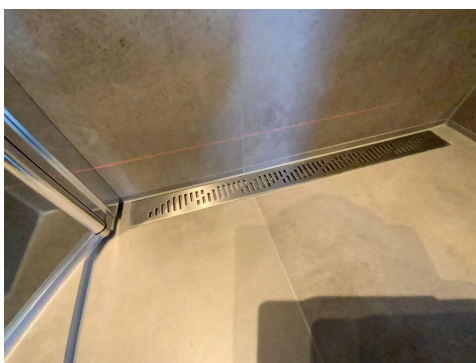
### ! TG 1 Sluk, membran og tettesjikt

Slukrenne uten tilgang til membran, men det foreligger dokumentasjon på membran.

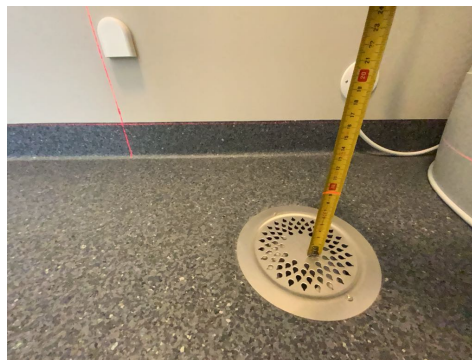
### ! TG 1 Overflater Gulv

Belegg på gulv med 15 mm fall fra dør til sluk og oppkant ved dør.

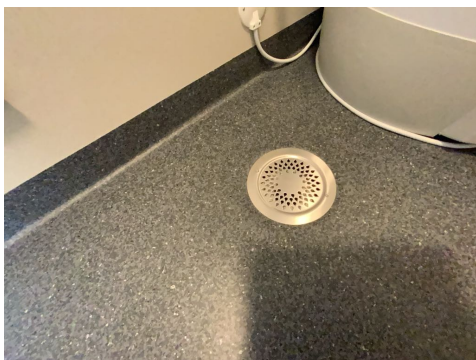
### ! TG 1 Sluk, membran og tettesjikt

Belegg synlig ned i sluken.

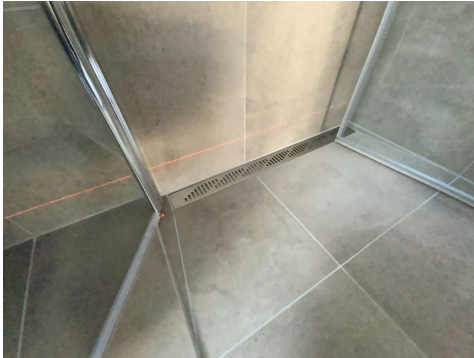
### ! TG 1 Sluk, membran og tettesjikt

Slukrenne uten tilgang til membran, men det foreligger dokumentasjon på membran.

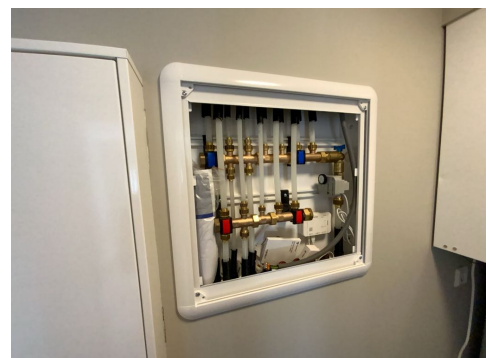
### ! TG 1 Vannledninger

Vannrør av rør-i-rør med fordelingsskap, noe fordelingsrør i kobber.

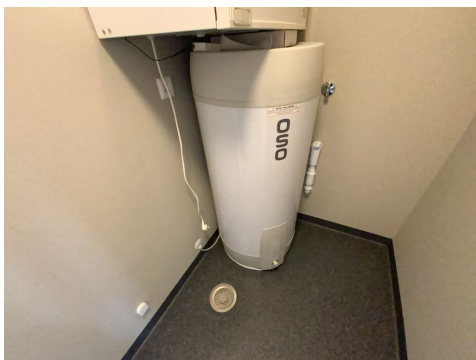
## ! TG 1 Varmtvannstank

Varmtvannstanken står i vaskerommet.

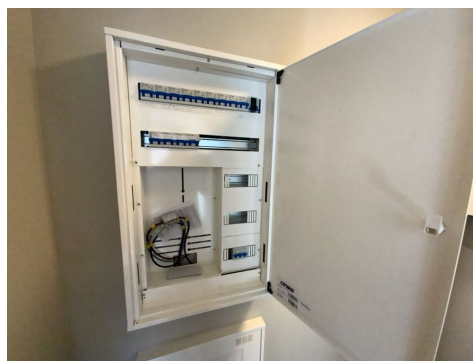
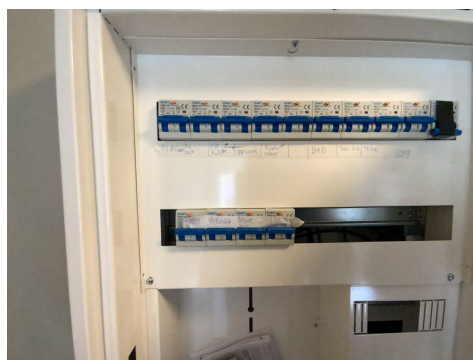
## ! TG 1 Elektrisk anlegg

Sikringsskap med automatsikringer og jordfeilbryter.

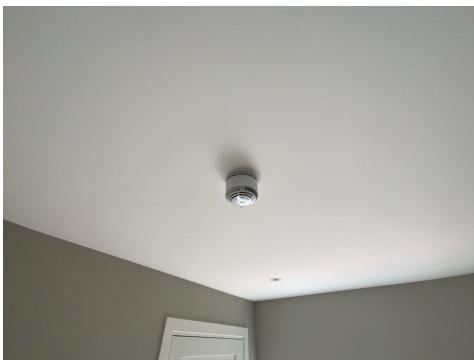
## ! TG 0 Branntekniske forhold

Brannslukkingsapparat fra byggeår og røykvarsler i tak.
