Tilstandsrapport

Fritidsbolig

Vatnaveien 71, 8618 MO I RANA

Befaringsdato: 23.05.2024

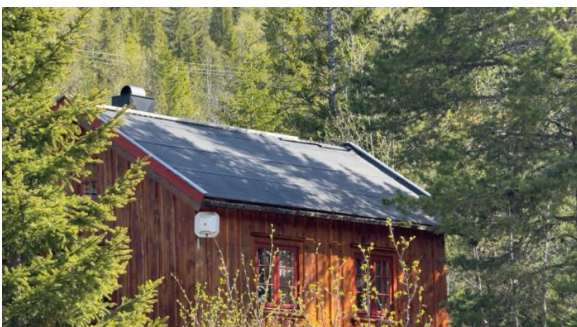
Mer enn halvparten av forventet brukstid er passert på taktekingen.

Halve hytta har gammelt taktekke.

Det må legges nytt taktekke på resterende del av taket.

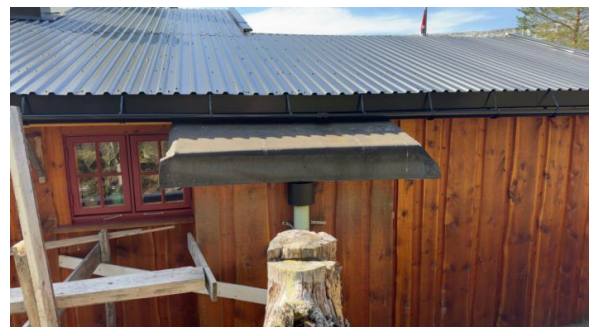
Utstikk ved toalettrom har gammelt taktekke.

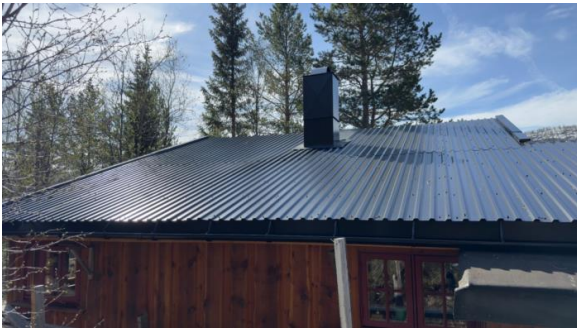
Det er ikke tilfredsstillende bortledning av vann fra taknedløp ved grunnmur. Det mangler snøfangere på hele eller deler av taket, noe som var krav på byggemeldingstidspunktet. Det mangler tilfredsstillende adkomst til pipe for feier. Mer enn halvparten av forventet brukstid er passert på renner/nedløp/beslag.

Det er ikke montert snøfangere eller stigetrinn til pipe.

Stige til pipe er innkjøpt og følger hytta opplyser eier.

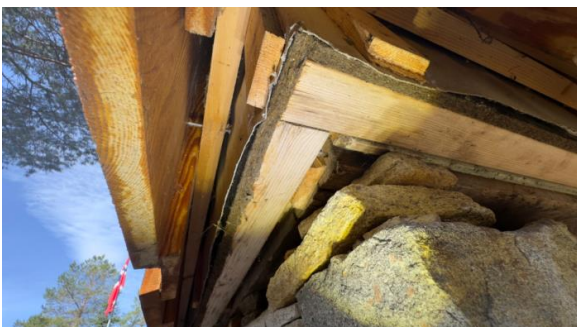
Det er ingen musesperre i nedre kant av konstruksjon. Manglende klemlist i nedkant av vindsperre.

Det er ikke montert musebånd/lusing bak kledningen.

Klemlist bør monteres.

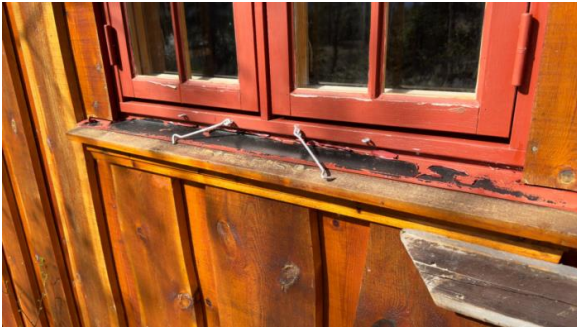
Vinduer er noe utvendig værslitt, samt noe malingsavflassing på beslag.

Vinduer er noe utvendig værslitt.

Overflatebehandling av vinduer bør påregnes.

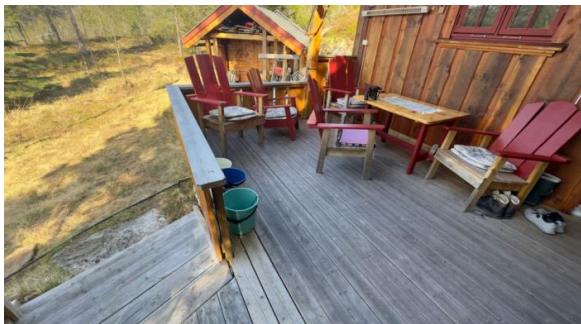
Rekkverket er for lavt i forhold til dagens krav til rekkverkshøyder.

Det er registrert noe manglende innfesting av terrassedekke.

Terrasse utenfor inngangspartiet.

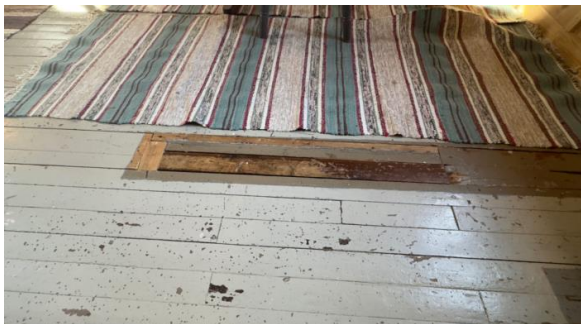
Enkelte overflater har noe slitasje.

Slitasje og synlige spor etter tidligere vegg.

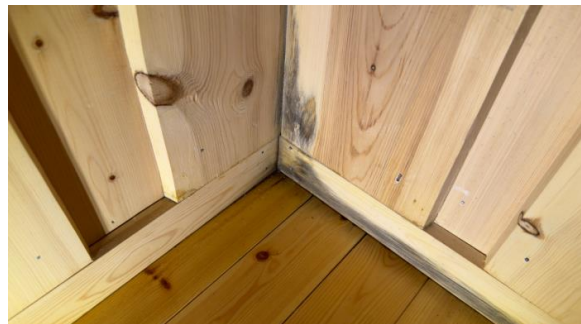
Fuktmerker på vegg i soverom etter tidligere lekkasje på tak. Lekkasje er utbedret.

Fuktmerker i vegg på soverom etter tidligere lekkasje på taket.

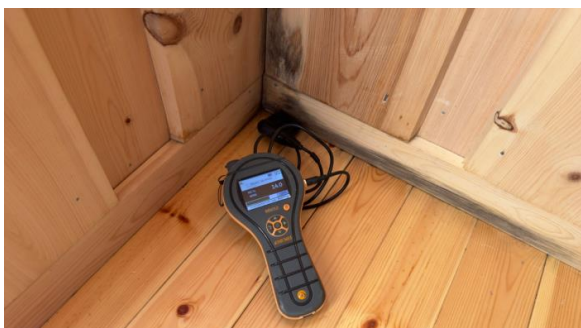
Ingen forhøyede fuktverdier ble registrert.

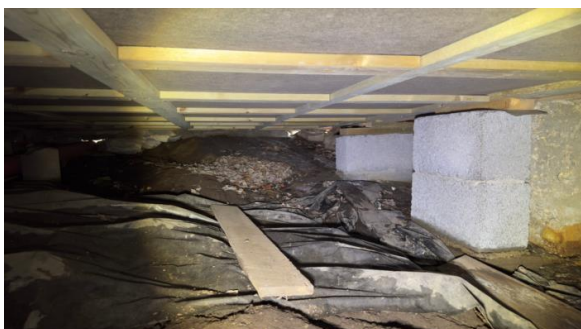
Konstruksjon fra byggeår har noe begrenset isolasjonsevne.

Det er noe begrenset inspeksjonsmuligheter under hytta.

Inspeksjon av stubbloftskonstruksjon under hytta.

Utskifting/etterisolering av konstruksjon fra byggeår bør påregnes. Nærmere undersøkelser anbefales.

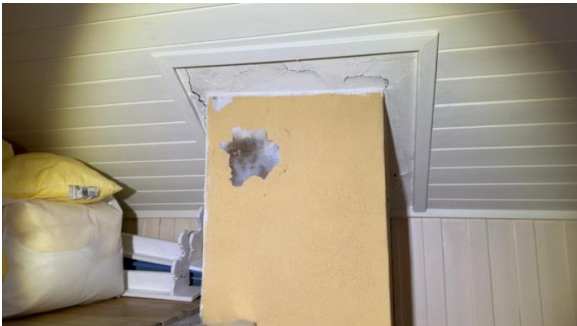
Det er påvist sprekker og/eller riss i pipe.

Sprekker/riss i pipe/puss.

Ved utskifting av ildsteder må det utføres i henhold til dagens forskrifter.

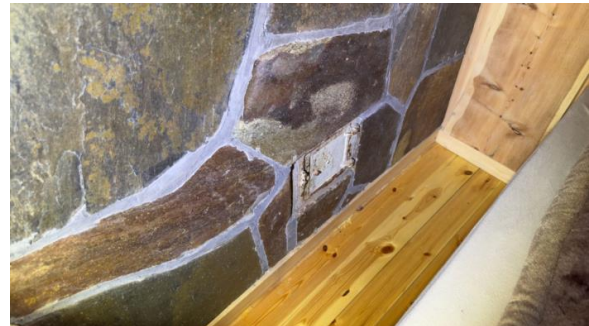
Ildfast plate mangler på gulvet under sotluke/feieluke på pipe.

Manglende ildfast plate under feieluke.

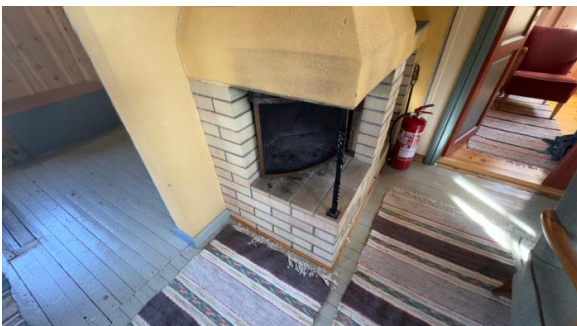
Inspeksjon av peis.

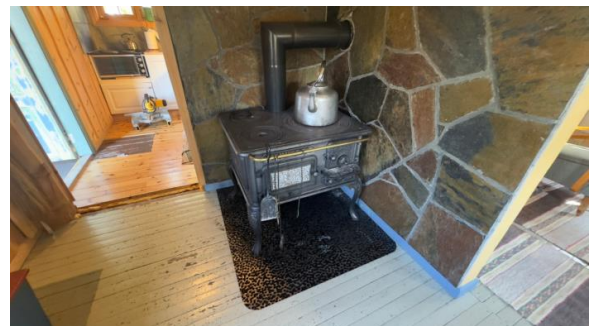
Inspeksjon av vedkomfyr.

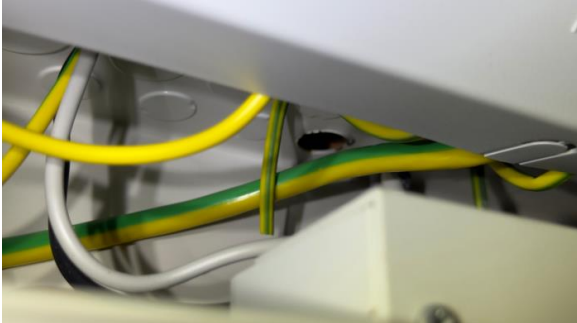
Kabelinnføringer i sikringskap er ikke tilfredsstillende tettet.

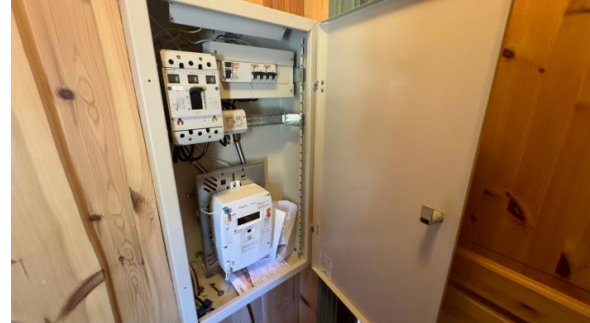
Kontroll av el-skap og kursfortegnelse.
