# Tilstandsrapport

Fritidsbolig

Vatnaveien 71, 8618 MO I RANA

Befaringsdato: 23.05.2024

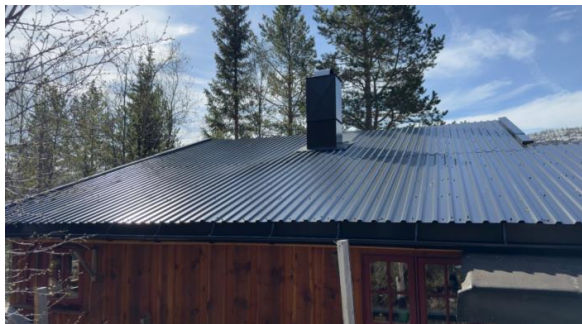
**Utvendig > Nedløp og beslag** [Gå til side](#)  
Det mangler snøfangere på hele eller deler av taket, noe som var krav på byggemeldingstidspunktet.

Det er ikke montert snøfangere. Stigetrinn til pipe er montert etter befaring.

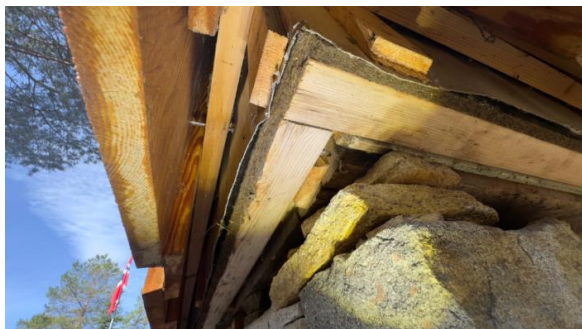
Det er ikke montert musebånd/lusing bak kledningen.

Klemlist bør monteres.

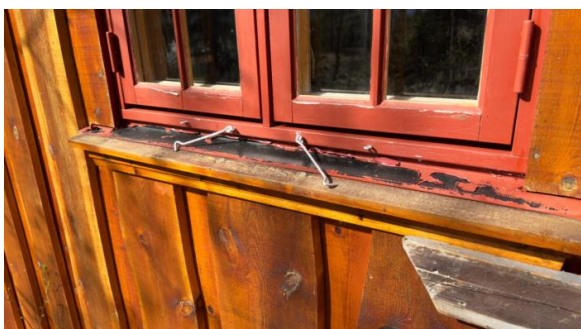
Vinduer er noe utvendig værslitt.

Overflatebehandling av vinduer bør påregnes.

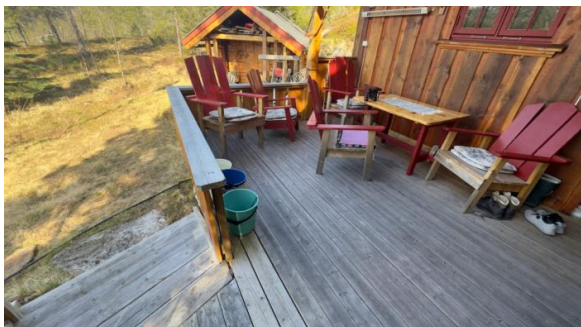
Terrasse utenfor inngangspartiet.

Terrassedekke bør skrues der det mangler innfesting.

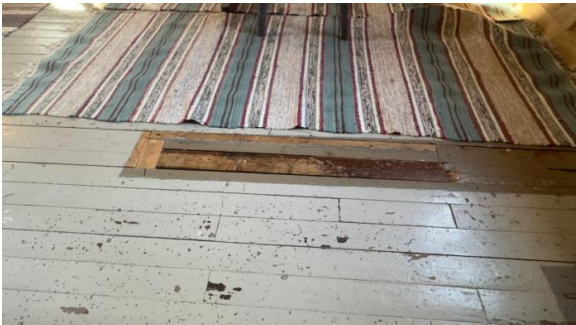
Slitasje og synlige spor etter tidligere vegg.

Enkelte oppgraderinger/utbedringer bør påregnes.

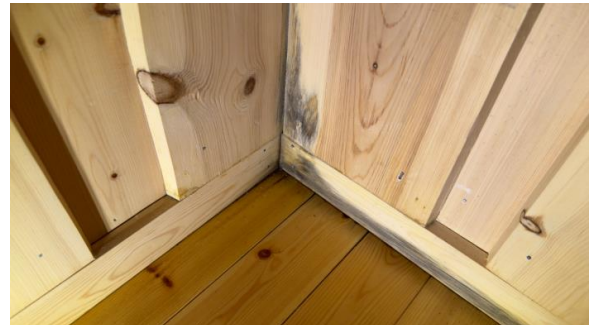
Fuktmerker på vegg i soverom etter tidligere lekkasje på tak. Lekkasje er utbedret.

Fuktmerker i vegg på soverom etter tidligere lekkasje på taket.

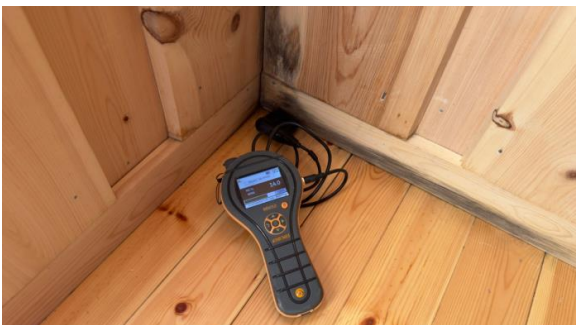
Ingen forhøyede fuktverdier ble registrert.

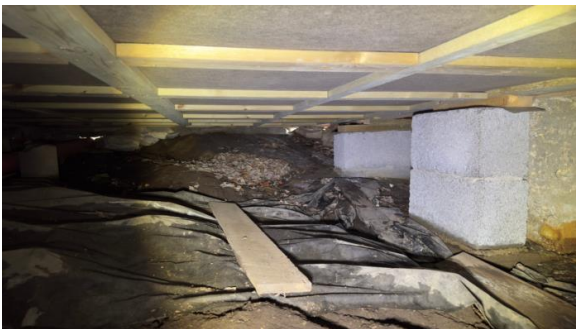
**Innvendig > Etasjeskille/gulv mot grunn** [Gå til side](#)  
Det er avvik:  
Konstruksjon fra byggeår har noe begrenset isolasjonsevne.  
Det er noe begrenset inspeksjonsmuligheter under hytta.

Inspeksjon av stubbloftskonstruksjon under hytta.

Utskifting/etterisolering av konstruksjon fra byggeår bør påregnes.  
Nærmere undersøkelser anbefales.

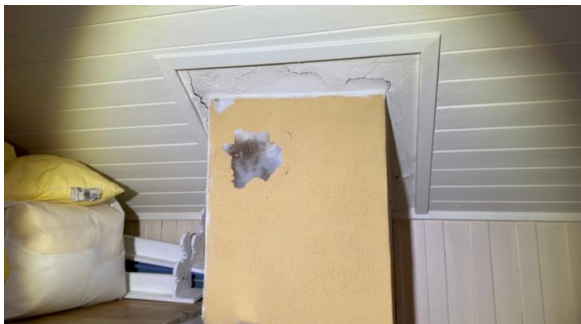
- Det er påvist sprekker og/eller riss i pipe.
- Ildfast plate mangler på gulvet under sotluke/feieluke på pipe.

Sprekker/riss i pipe/puss.

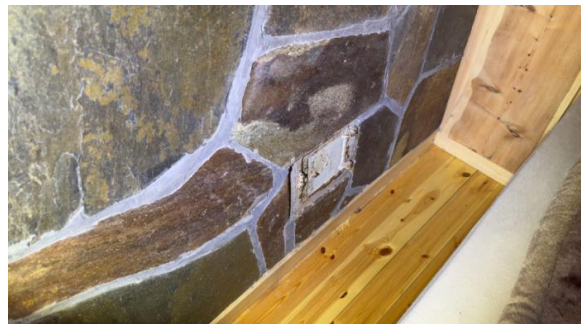
Manglende ildfast plate under feiluke.

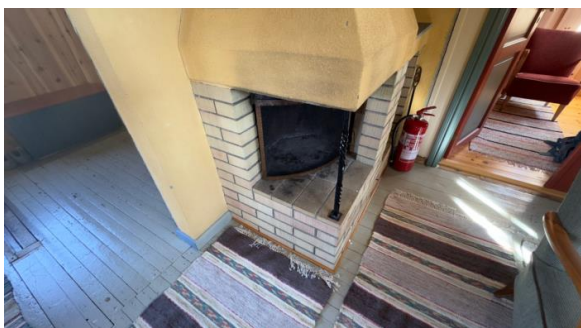
Inspeksjon av peis.

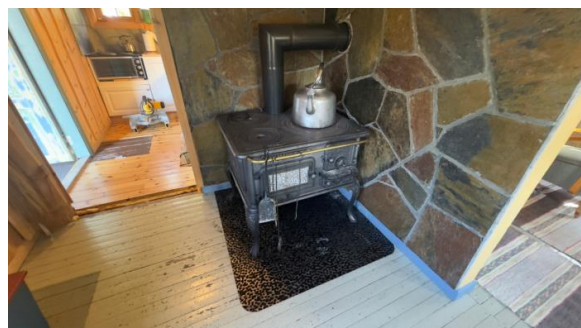
Inspeksjon av vedkomfyr.

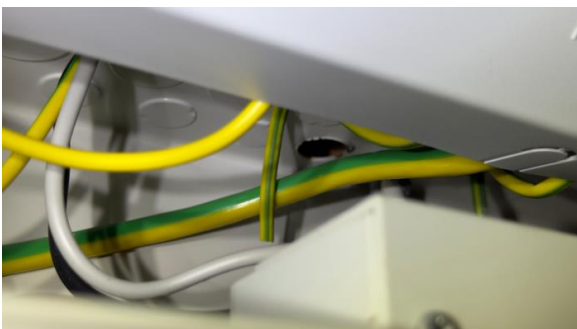
Kabelinnføringer i sikringsskap er ikke tilfredsstillende tettet.

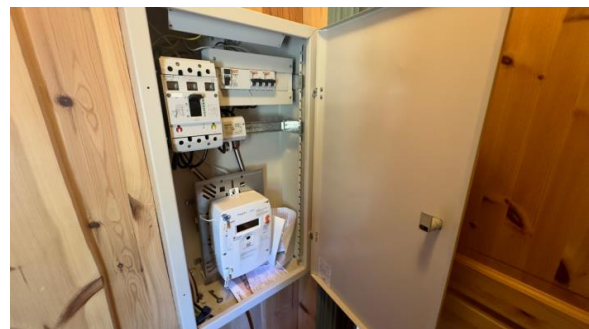
Manglende kursfortegnelse (TG2).

Kontroll av el-skap og kursfortegnelse.
