# Tilstandsrapport

Enebolig

Svabergan 13, 6507 KRISTIANSUND N

Befaringsdato: 09.05.2025

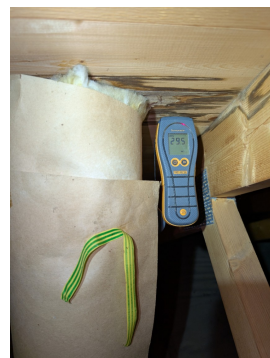
- Det er påvist fuktskjolder/skader i takkonstruksjonen.

Det er målt forhøyede fuktverdier ifm med gjennomføringer i tak.

Det anbefales en vedlikehold/utbedring rundt takgjennomføringer i påvente av en eventuell fremtidig utskifting av taktekingen.

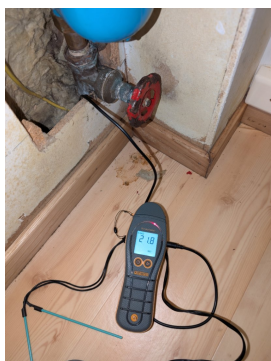
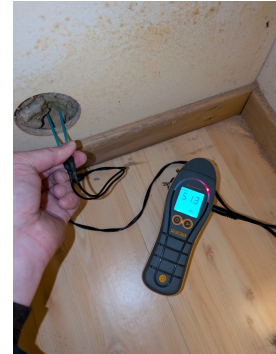
- Det er gjennom målinger påvist høyt fuktnivå i trevegger i underetg./kjeller, det er derfor ikke foretatt hulltaking

Avvikene er mest sannsynlig forårsaket av alderslitt drenering/utvendig fuksikring. Ev. og tilsig av overflatevann grunnet avvikende terrengforhold.

Det legges også til grunn kapillære oppsug fra grunnen. Det anføres at det på den tiden ikke var vanlig med omfattende tiltak for fuksikring mot grunn og det vil alltid kunne være noe fuktopptrekk fra grunnen som kan gi utslag (dette gjelder selv om det er en velfungerende drenering).

- Ytterligere undersøkelser må foretas for å få kartlagt tilstanden og omfanget på eventuelle skader.

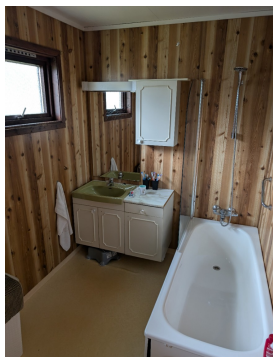
### ! TG 3 Tilliggende konstruksjoner våtrom

Det åpenbare tegn til fukt i tilstøtende konstruksjoner, og hulltaking anses som unødvendig. Ved overflatemålinger og stikkmålinger er det registrert forhøyede fuktverdier.

- Hulltaking er ikke foretatt da det allerede er påvist andre avvik i våtsonen.
- Ved fuktmåling i nedre del av vegg mot våtsone fra tilstøtende rom, måles høye fuktverdier.

- Gjennomføre ytterligere undersøkelser og foreta utbedring av skade.

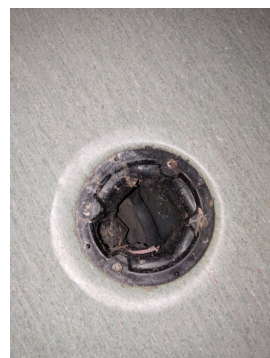
## KJELLER > VASKEROM

TG3 er gitt fordi hele våtrommet er gammelt, og spesielt skjulte tettesjikt som er mer enn 30 år gamle, og kan ha kort gjenværende brukstid. Selv om det ikke er noen synlige problemer eller lekkasjer (jfr. hulltaking), innebærer det fortsatt en høy risiko for skjulte funksjonsfeil (spesielt ved rørgjennomføringer og tilslutninger mot sluk). Det er stor sannsynlighet for at lekkasjer kan oppstå plutselig.

- Våtrommet må totalrenoveres. Alle forhold med tettesjikt, våtsone, sluk m.m. må dokumenteres.
