Tilstandsrapport

📍 Lauvliå 94, 2610 MESNALI

gnr. 817, bnr. 1, fnr. 12

Befaringsdato: 18.08.2023

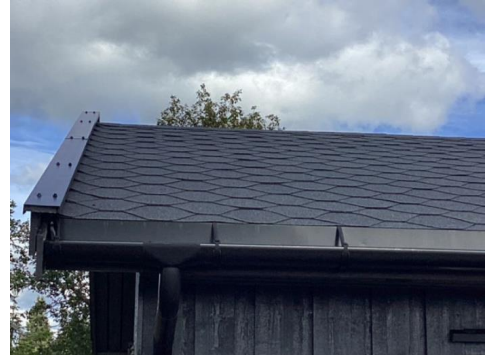
Taket er tekket med asfaltshingel. Taktekking er besiktiget fra bakkenivå pga. sikkerhetsmessige årsaker.

Taktekking.

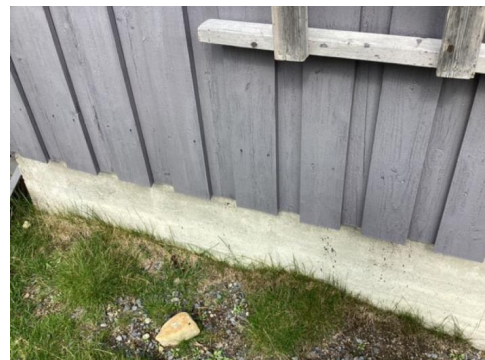
Yttervegg i trekonstruksjon. Stående utvendig trekledning. Grunnmur i betong over terreng.

Oppsprukket panel enkelte steder.

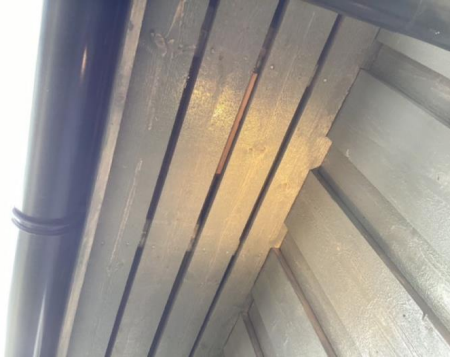
Lufting av kaldloft ved raft.

Ingen inspeksjonsmulighet av møneloft. Downlights mot kaldt loft defineres som risikokonstruksjon på grunn av erfaringsmessig høy skadefrekvens.

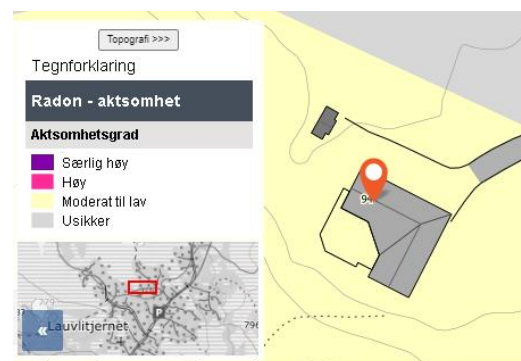
Det er ikke foretatt radonmålinger og bygget er heller ikke utført med radonsperre.

Eiendommen ligger i et område som er markert med moderat til lav aktsomhet i kartet.

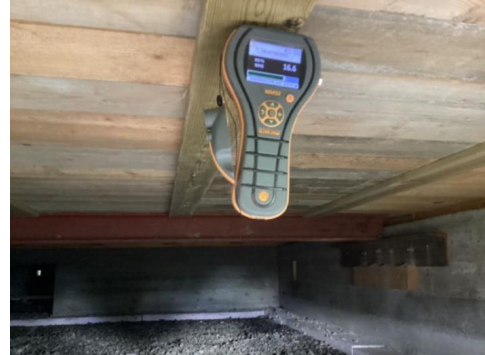
Fuktmåling i krypkjeller.

- Det er manglende fuktsperre på bakken.

Krypkjeller er en risikokonstruksjon, det vil si en konstruksjon som erfaringsmessig har høy skadefrekvens. Krypkjeller ble besikttet innvendig med stikktakninger.

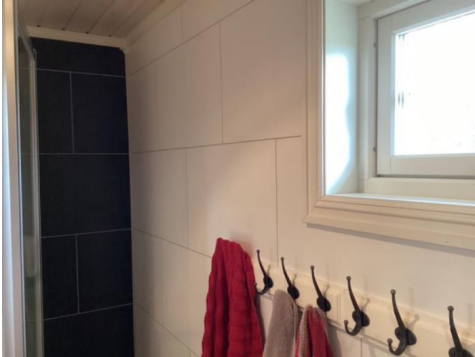
Vindu i våtsone.

- Det er vindu/dør med ikke fuktbestandige materialer i våtsonen (ved vask, dusj, badekar, osv.), løsningen eller byggematerialet er uegnet

De ubehandlede dør- og vinduskarmene inne i veggkonstruksjonen må beskyttes mot fukt. I fliskledningen transporteres vann via fugene og limsjiktet. En dusjvegg stopper ikke denne fukttransporten. Veggmembranen bør derfor hensynta dette.

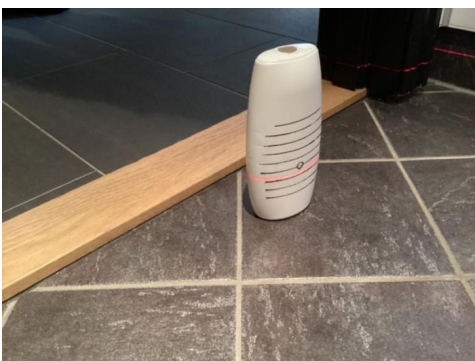
Fallforhold har avvik i forhold til referansenivå.

- Våtrommet fungerer med dette avviket.

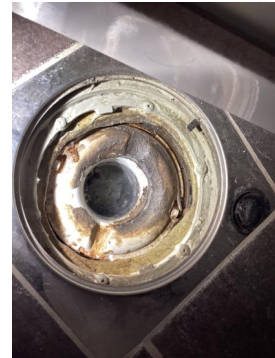
Påvist membran under klemring i sluk.

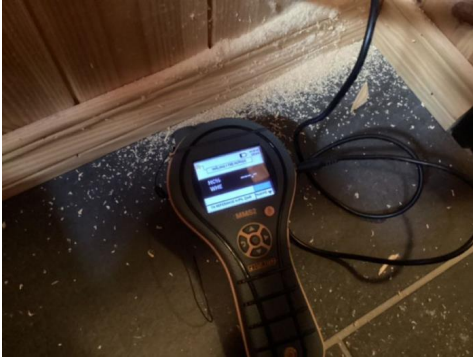
Ved fuktmåling ble det registrert tørre verdier.

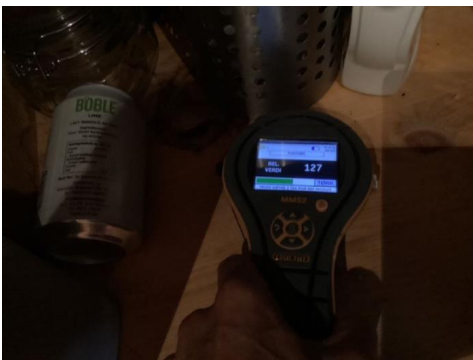
Ved bruk av fuktindikator registrerte jeg ingen unormale verdier.

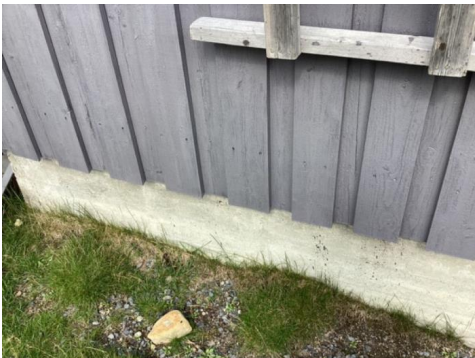
Ved denne type fundamentering vil det normalt ikke være etablert drenerør. Takvann ført ut på terreng. Fuktsikringens utførelse og materiale er ikke kjent under terreng.

- Det mangler, eller på grunn av alder er det sannsynlig at det mangler, utvendig fuktsikring av grunnmuren ved kjeller/underetasje.

Fuktsikring under terreng er nedgravd og ikke tilgjengelig for inspeksjon, tilstandsgrad er satt ut fra opplysninger om alder og synlige forhold. Regnvann og smeltevann må ikke renne inn mot bygningen, vann fra taknedløp må ledes bort. Fuktsikring er normalt ikke dimensjonert for å ta unna takvann.
