Tilstandsrapport

Fritidsbolig

Lauvlia 94, 2610 MESNALI

Befaringsdato: 18.09.2024

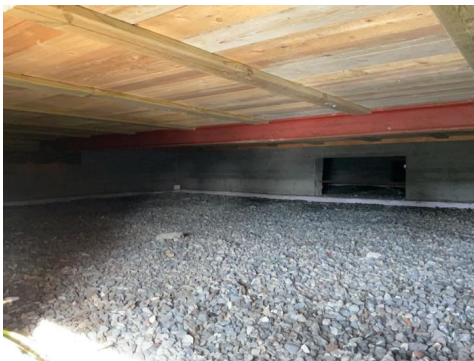
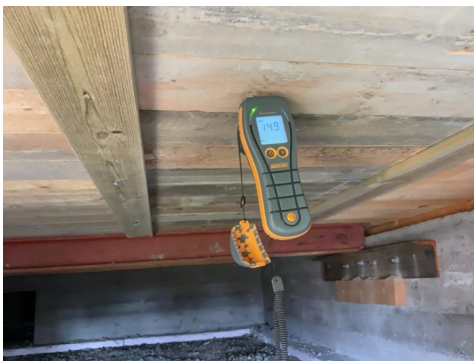
TG 1 Kryp Kjeller

Bygningen har krypkjeller under trebjelkelag og stubbegulv. Inspeksjonsluke i ringmur. Fuktmåling utført ved inspeksjonsluke uten å påvise unormale forhold.

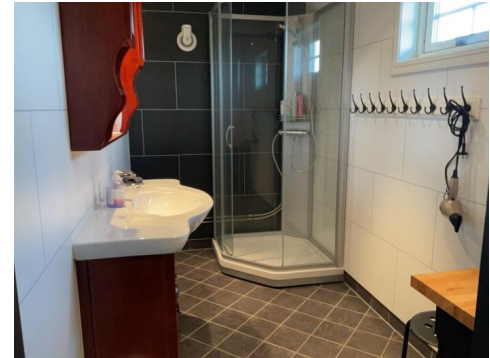
Aktuell byggeforskrift er tekniske forskrifter i perioden 1997-2010.
Dokumentasjon: faktura og bilder.

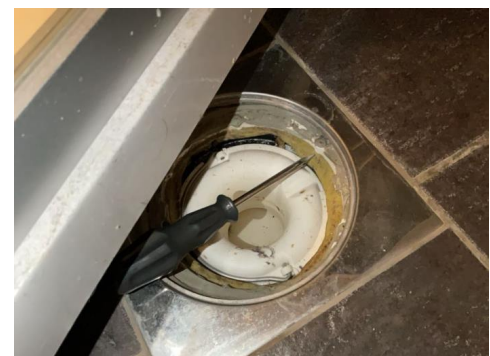
TG 1 Sluk, membran og tettesjikt

Det er plastsluk og smøremembran med dokumentert utførelse.

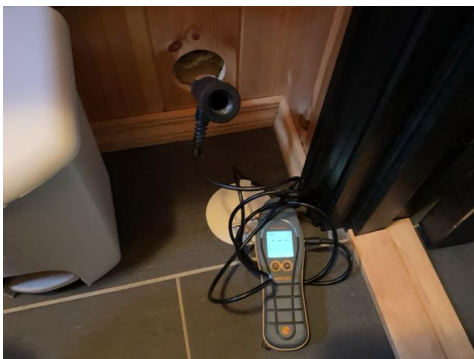
TG 0 Tilliggende konstruksjoner våtrom

Hulltaking er foretatt uten å påvise unormale forhold. Fuktmåling utført i eksisterende 73 mm hull under servant på toalettrom.

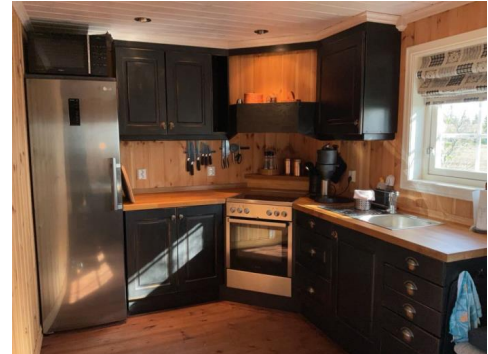
TG 1 Overflater og innredning

Kjøkkenet har innredning med profilerte fronter. Benkeplaten er av heltre. Det er kjølfryseskap, komfyr og platetopp.

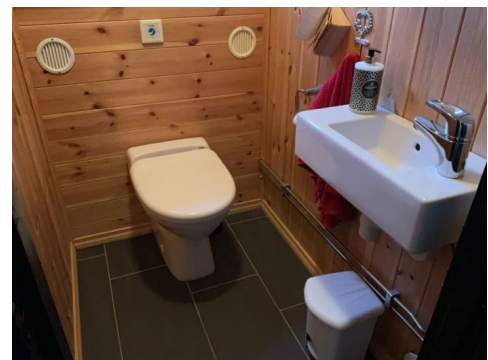
TG 1 Overflater og konstruksjon

Toalettrom med vakumtoalett og håndvask.

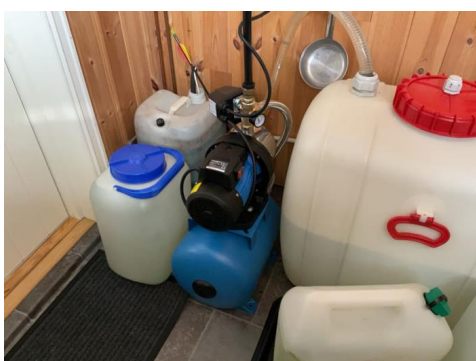
TG 1 Andre VVS-installasjoner

Vannpumpe på bod.

Årstall: 2023 Kilde: Produksjonsår på produkt
