# Tilstandsrapport

Enebolig

Gamlevegen 59, 2134 AUSTVATN

Befaringsdato: 11.06.2025

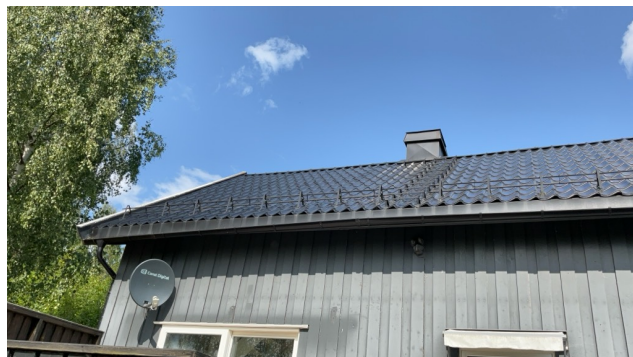
Taktekkingen er av stål/aluminiumsplater. Taket er besiktiget fra bakkenivå. Siden taket (takkonstruksjon, takteking og skorstein) kun er observert fra bakkenivå, er vurderingen begrenset av dette. Det er ikke sikkerhetsmessig forsvarlig å bevege seg ut på taket eller observere fra stige. Selv om det ikke er avdekket skader under befaringen, betyr ikke dette at det ikke foreligger skader som en besiktigelse på taket kan avdekke. Vær oppmerksom på denne risikoen. En undersøkelse av taket kan utføres av en fagperson under tilstrekkelige sikkerhetsforhold.

Takplater.

- Overvåk tilstanden jevnlig. For å få tilstandsgrad 0 eller 1 må tekkingen skiftes ut, men tidspunktet for når dette er nødvendig er vanskelig å si noe om.

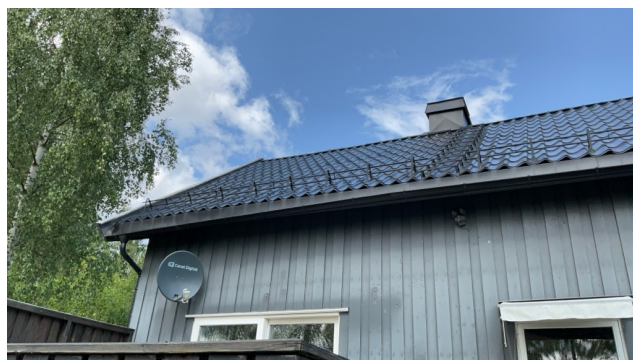
Eksempel på deformasjoner på takrenner.

Enkelte takrenner må byttes.

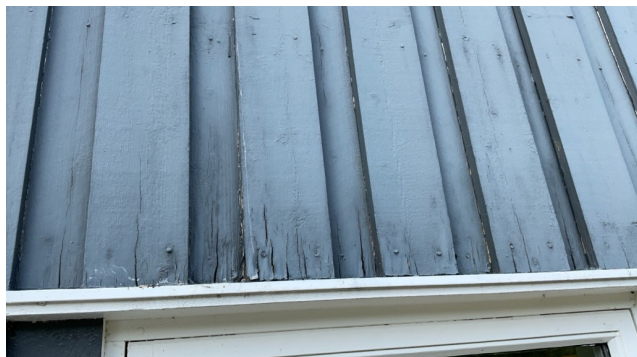
- Det er ingen eller liten lufting i nedre kant av kledning mot grunnmur.
- Det er påvist betydelige råteskader i bordkledningen.

Råteskadet trekledning gjelder mest på sørvegg.

Råteskadet kledning på vegg.

- Råteskadet trekledning må skiftes ut.
- Uten tilstrekkelig lufting bak bordkledningen kan fuktighet som trenger inn bak bordene eller gjennom veggene innenfra ikke tørke opp. Dette skaper ideelle forhold for råtesopp og muggvekst.

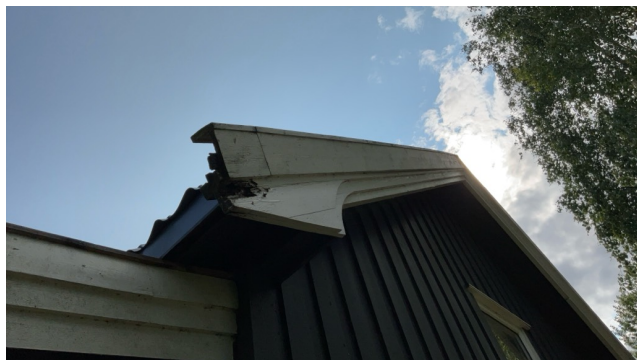
Råteskader i vinds kier/bordkledning.

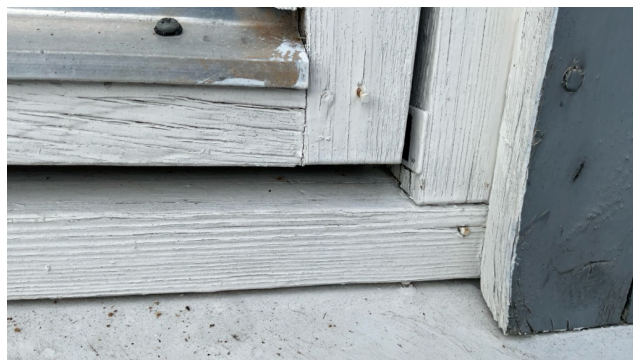
- Karmene i vinduer er slitte og det er sprekker i trevirket.

Eksempel på værslitte karmen.

- Det må påregnes noe vedlikehold og at enkelte vinduer må skiftes ut.

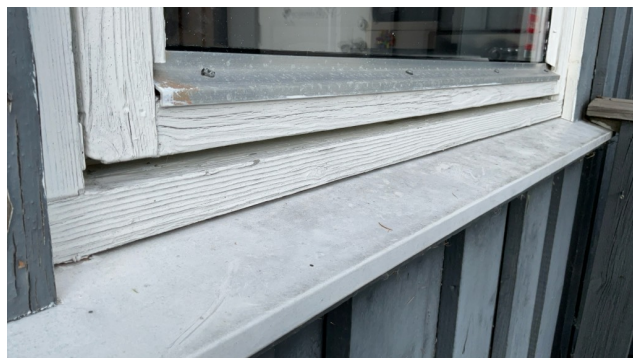
Eksempel på værslitte karmen.

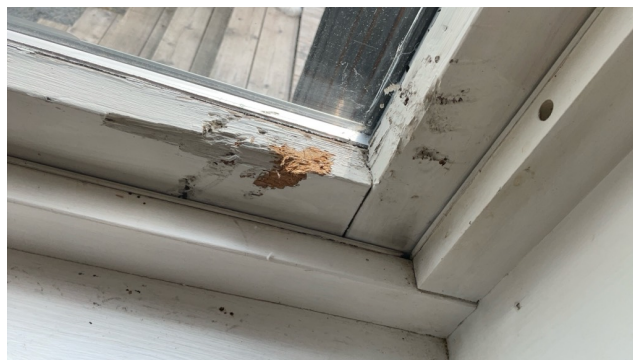
Skade i vindu.

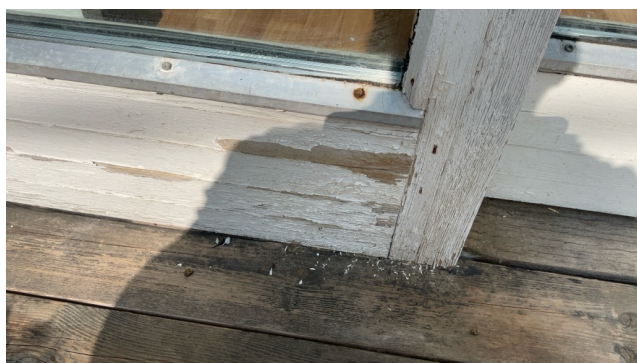
- Karmene i dører er værslitte utvendig og det er sprekker i trevirket. Terrassedørsvrider og hovedytterdørsvrider er løse.

Slittasje i treverk på terrassedør.

- Det må påregnes noe vedlikehold og at enkelte dører må skiftes ut. Vrider bør festes.

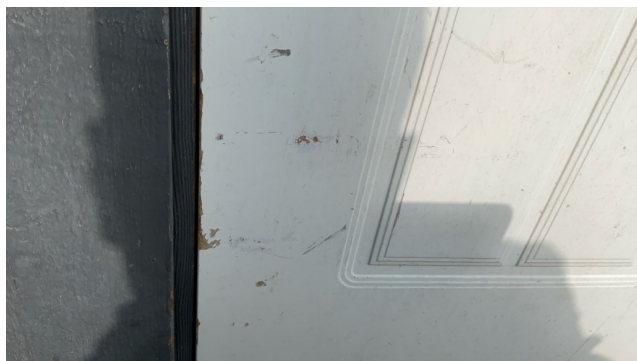
Skader i ytterdør.

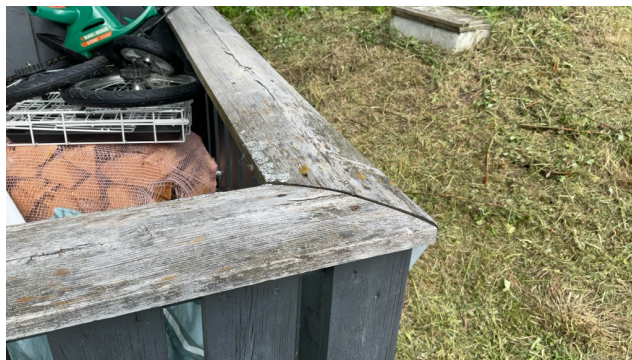
Sprekker i eldre håndrekk.

- Det må foretas tiltak for å lukke avviket.

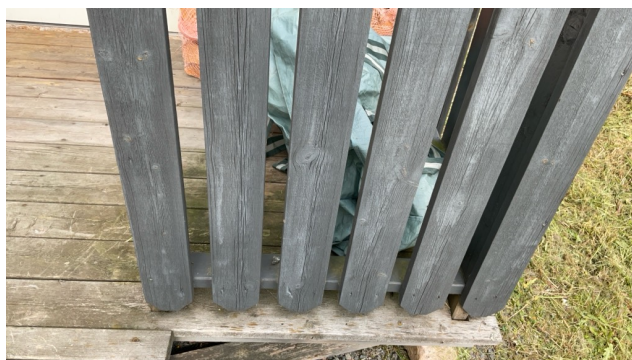
Sprekker i trevirke.

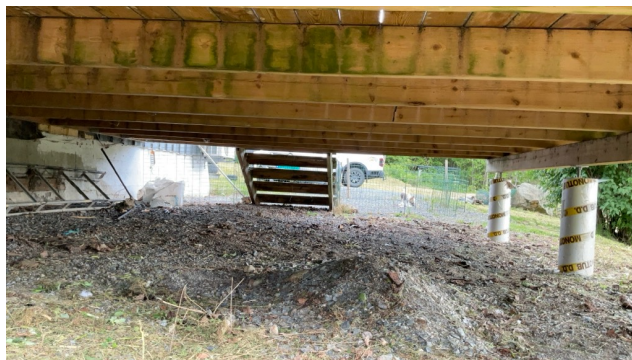
Eksempel på langt spenn på bærebjelker.

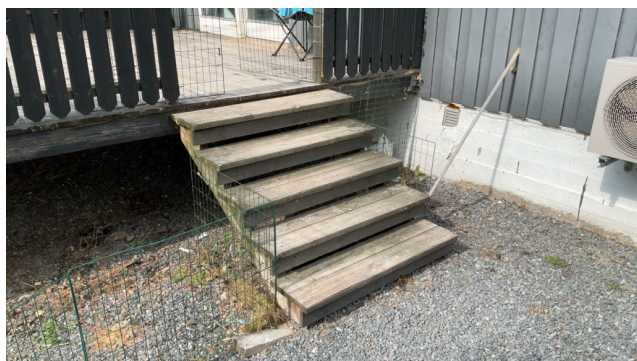
Trapp mangler rekkverk.

- Rekkverk må monteres for å lukke avviket.

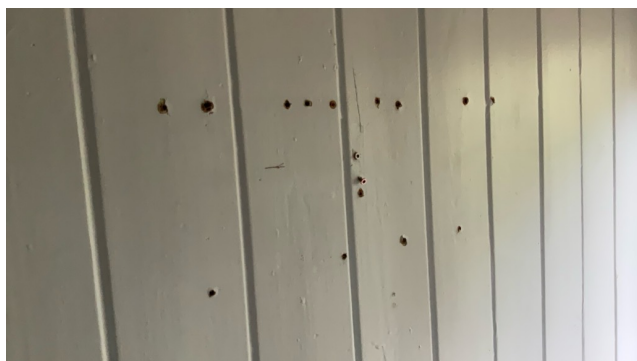
Mange skruehull i vegg.

Det må påregnes noe vedlikehold og oppgraderinger på overflater.

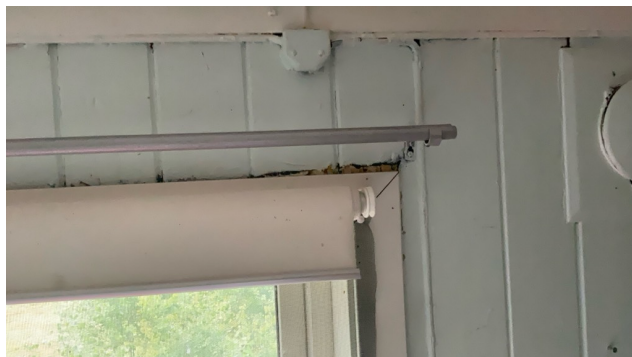
List dekker ikke. Noe kladd på kladd med maling.

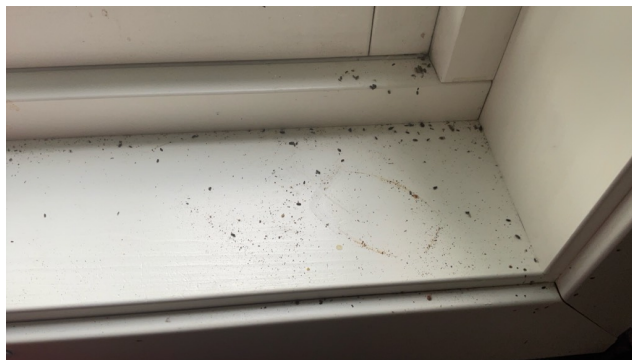
Muselort i vinduskarm i 2 etasje.

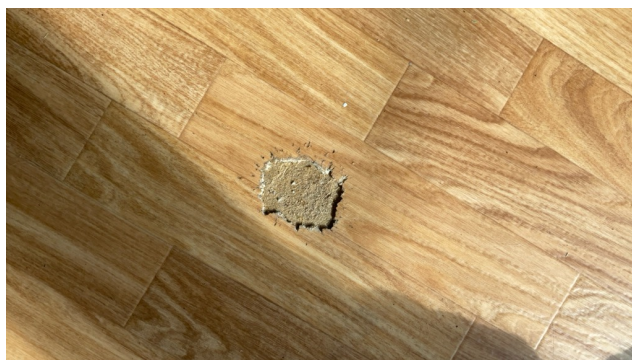
Skade i gulv.

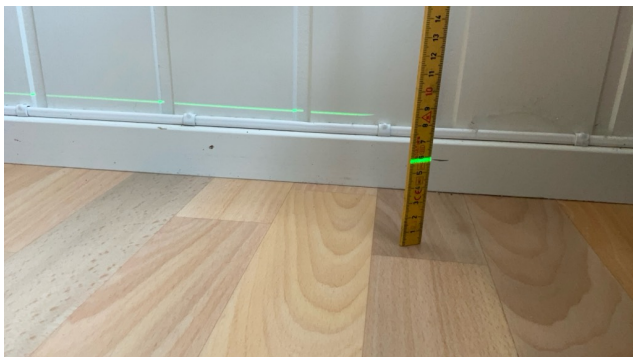
- Det er målt høydeforskjell på mellom 15-30 mm gjennom hele rommet. Tilstandsgrad 2 gis med bakgrunn i standardens krav til godkjente måleavvik.
- Målt høydeforskjell på mellom 10 - 20 mm innenfor en lengde på 2 meter. Tilstandsgrad 2 gis med bakgrunn i standardens krav til godkjente måleavvik.

Det er målt 6cm ved utgangspunkt.

- For å få tilstandsgrad 0 eller 1 må høydeforskjeller rettes opp. Det vil imidlertid sjelden være økonomisk rasjonelt som et enkeltstående tiltak i en bolig som dette. Dersom boligen en gang skal renoveres, kan man vurdere slike tiltak.

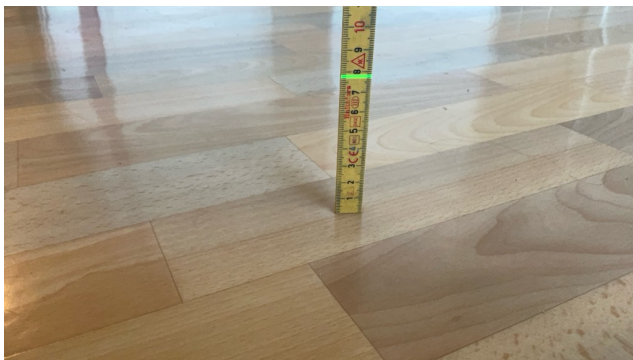
Det er målt 7,9cm ca 2m ifra.

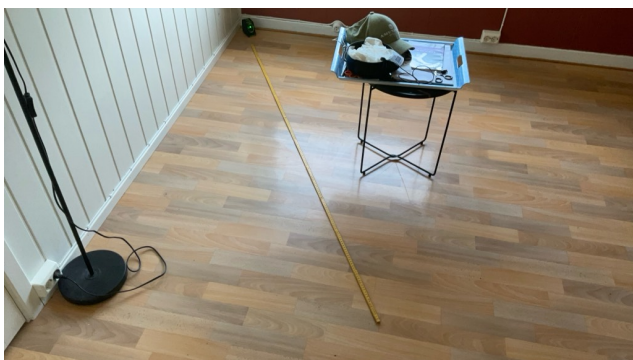
Meterstokk viser hvor avvik er registrert.

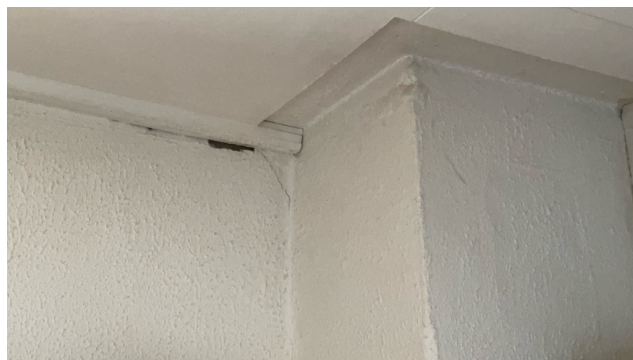
- Det er påvist sprekker og/eller riss i pipe.

Riss/sprekker i pipe.

- Det må foretas lokal utbedring.  
Sprekker/riss bør fikses.

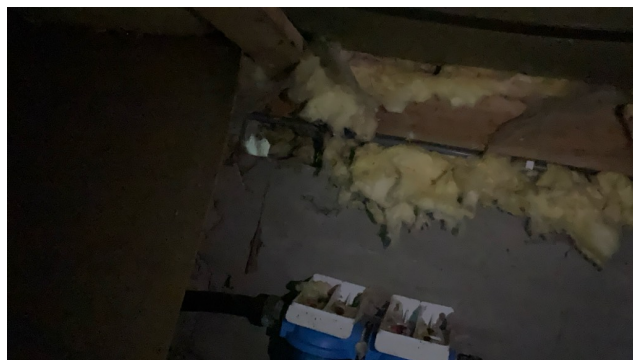
Ventilluke delvis tettet med isolasjon.

- Bedre ventilering må etableres.

Isolasjon i ventil bør fjernes for å få luftgjennomstrømming. Det bør også etableres flere ventiler.

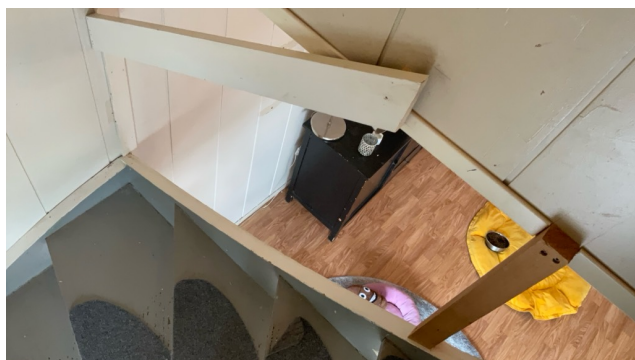
Store åpninger i rekkverk.

- Rekkverket er såpass lavt at det på grunn av sikkerhetsmessige forhold anbefales økning av høyde.
- Håndløper bør monteres, men det var ikke krav på byggetidspunktet.
- Åpninger er såpass store at det ut ifra sikkerhetsmessige forhold anbefales å lage mindre åpninger.
- Det er ikke krav om utbedring av rekkverkshøyder opp til dagens krav.

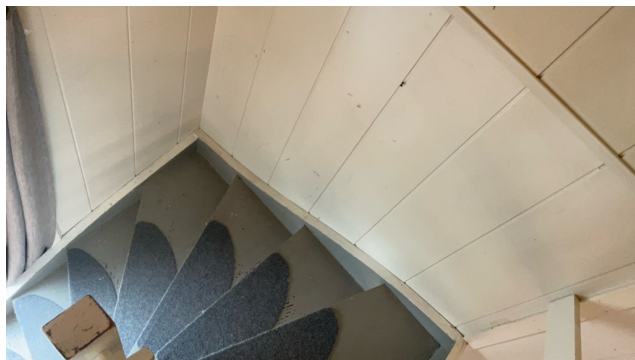
Håndløper mangler.

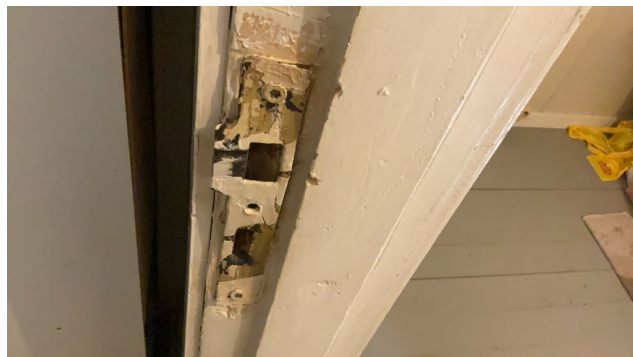
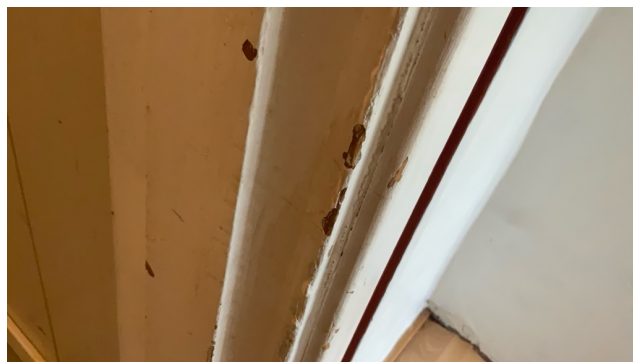
- Det er påvist avvik som tilsier at det bør foretas tiltak på enkelte dører.
- Enkelte av innvendige dører har en del slitasje.

Skade i dør.

- Det bør foretas tiltak på enkelte dører.

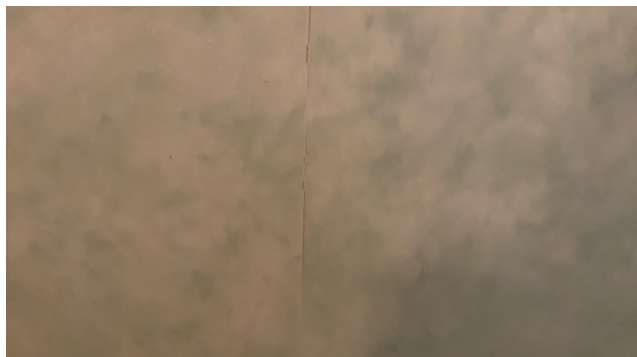
- Utette skjøter i våtromstapet kan føre til at fuktighet trekker inn og skader konstruksjonene bak tapetet.

Utette skjøter i belegg/tapet.

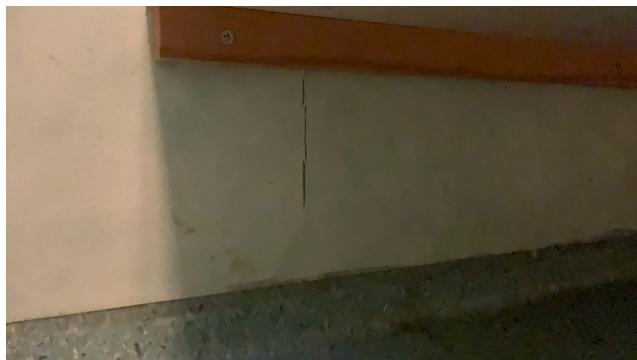
Utette skjøter i belegg/tapet.

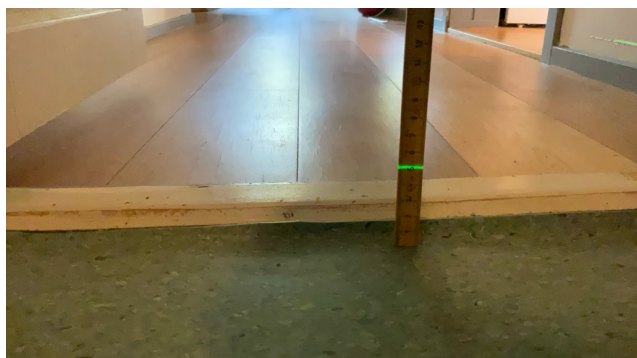
- Det er påvist at høydeforskjell fra topp slukrist til gulv/synlig topp membran ved dørterskel er mindre enn 25 mm.
- Det er påvist avvik i fallforhold til sluk i forhold til krav i forskrift på byggetidspunktet.

Det er målt 5,0cm på gulv ved terskel.

- Til tross for avviket i fall/høydeforskjell til sluk, vil gulvet fortsatt kunne lede vann mot sluket, men med redusert effektivitet. Dette kan potensielt øke risikoen for vannansamling i enkelte områder av badet.

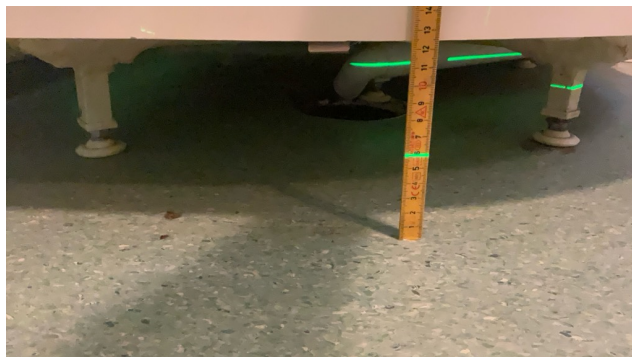
Det er målt 6cm på gulv ved slukrist. Ca 30cm ifra.

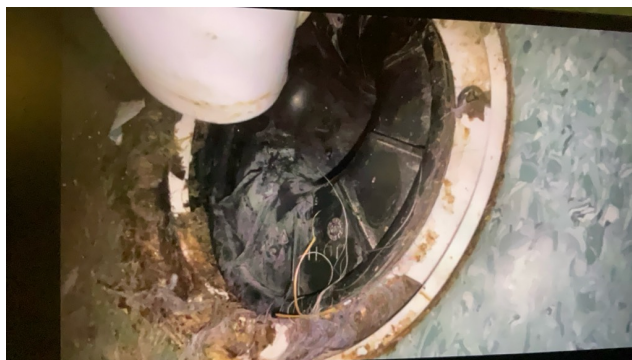
Plastsluk.

- Overvåk tilstanden jevnlig. For å få tilstandsgrad 0 eller 1 må slukløsningen skiftes ut og sannsynligvis må også membransjiktet skiftes/utbedres. Det er imidlertid vanskelig å si noe om tidspunktet for når dette er nødvendig.

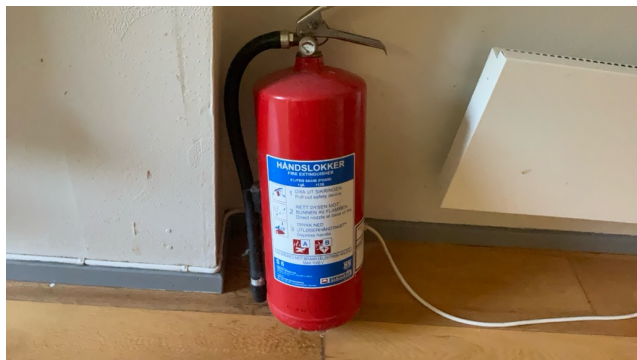
Apparat fra 1999. Bør byttes.

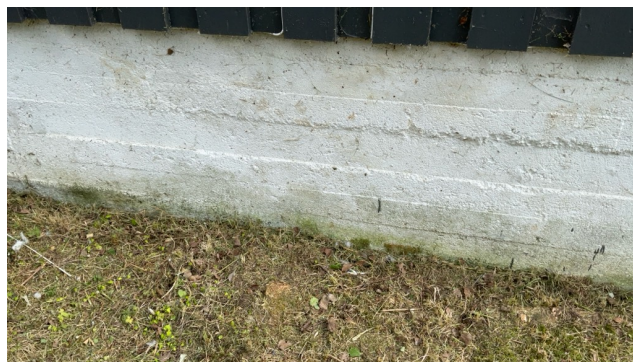
- Det mangler, eller på grunn av alder er det sannsynlig at det mangler, utvendig fuktsikring av grunnmuren ved kjeller/underetasje.
- Mer enn halvparten av forventet levetid på drenering er overskredet.

Ingen synlig grunnmursplast over terreng.

- Det må gjennomføres ytterligere undersøkelser.

- Overvåk tilstanden jevnlig. For å få tilstandsgrad 0 eller 1 må dreneringen skiftes ut, men tidspunktet for når dette er nødvendig er vanskelig å si noe om. Bruken av underetg/kjeller vil og være avgjørende.

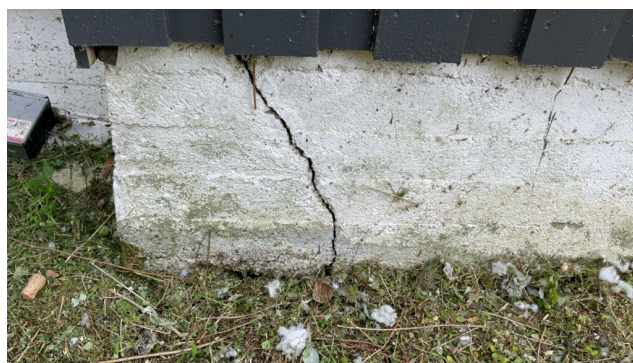
- Grunnmuren har sprekkdannelser.
- Det er registrert setningsskader/store riss/sprekker.

Eksempel på store sprekker/riss i grunnmur.

- Påviste skader må utbedres.

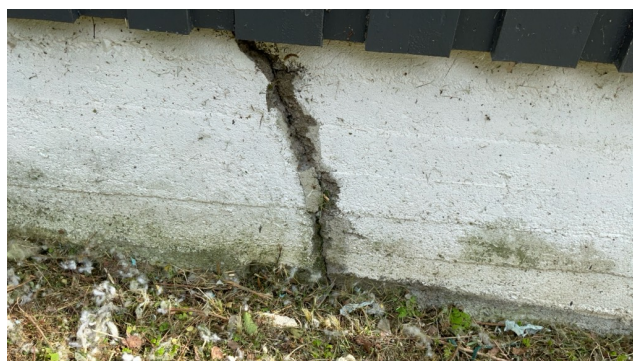
Eksempel på store sprekker/riss i grunnmur.
