Gamlevegen 59, 2134 AUSTVATN

**Eldre enebolig på stor og solrik tomt på Austvatn. Fine terrasser og utsyn over nærområdet.**

| Tilstandsrapport ..... | 35 |

Befaringsdato: 11.06.2025

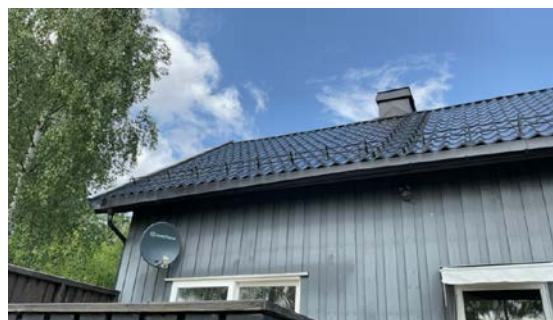
Enkelte takrenner må byttes.

Eksempel på deformasjoner på takrenner.

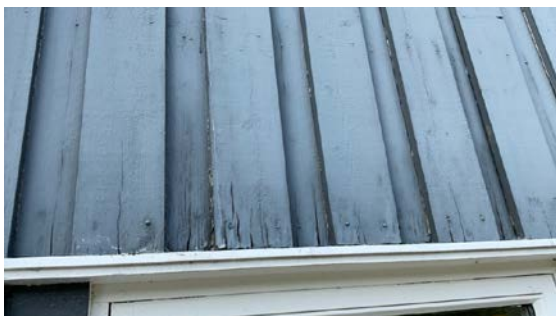
Veggkonstruksjon - Det er ingen eller liten lufting i nedre kant av kledning mot grunnmur. Det er påvist betydelige råteskader i bordkledningen. Råteskadet trekledning gjelder mest på sørvegg. Konsekvens/tiltak: Råteskadet trekledning må skiftes ut. Uten tilstrekkelig lufting bak bordkledningen kan fuktighet som trenger inn bak bordene eller gjennom veggen innenfra ikke tørke opp. Dette skaper ideelle forhold for råtesopp og muggvekst.

Råteskadet kledning på vegg.

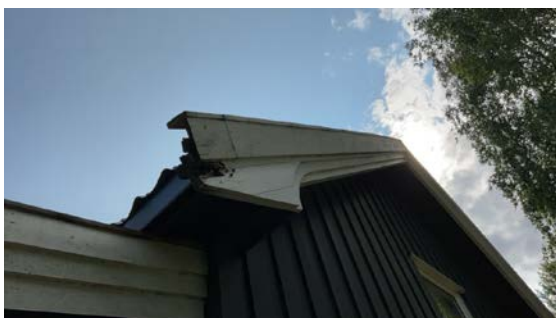
Råteskader i vindskier/bordkledning.

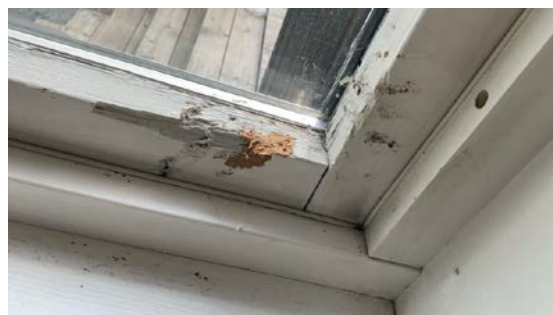
Vinduer -Karmene i vinduer er slitte og det er sprekker i trevirket. Konsekvens/tiltak: Det må påregnes noe vedlikehold og at enkelte vinduer må skiftes ut.

Skade i vindu.

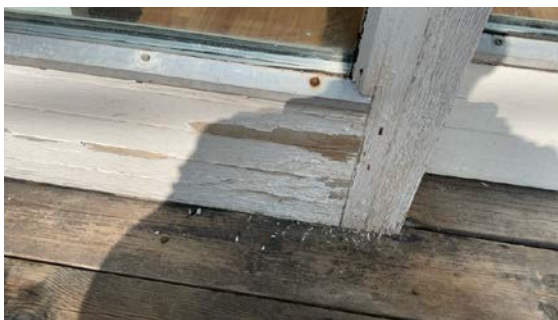
Dører - Karmene i dører er værslitte utvendig og det er sprekker i trevirket.

Slittasje i treverk på terrassedør.

- Det må påregnes noe vedlikehold og at enkelte dører må skiftes ut. Vrider bør festes.

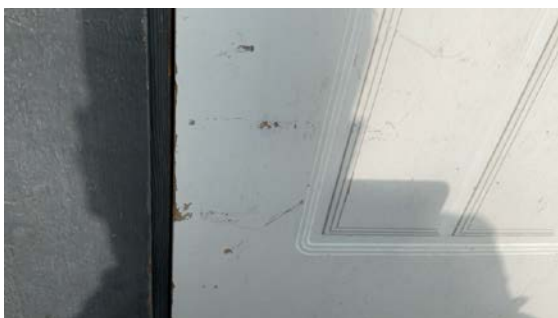
Skader i ytterdør.

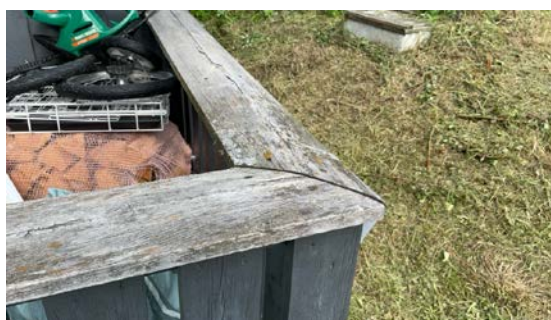
Balkonger, terrasser og rom under balkonger - Rekkverket er for lavt i forhold til dagens krav til rekkverkshøyder. Det er værslitt/oppsprukket trevirke/trepaneler. Det er påvist noe langt spenn på bærebjelker. Spenn målt til ca 400cm på 48x148 bjelke. Noe svai på terrassegulv. Konsekvens/tiltak: Det må foretas tiltak for å lukke avviket.

Sprekker i eldre håndrekke.

- Det må foretas tiltak for å lukke avviket.

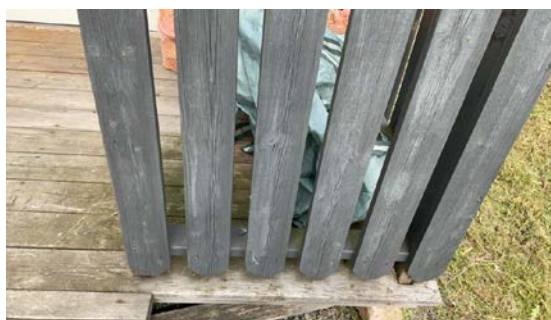
Sprekker i trevirke.

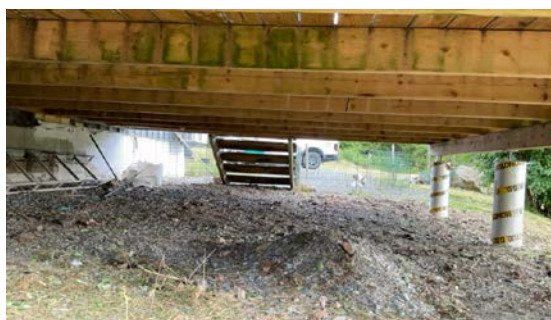
Eksempel på langt spenn på bærebjelker.

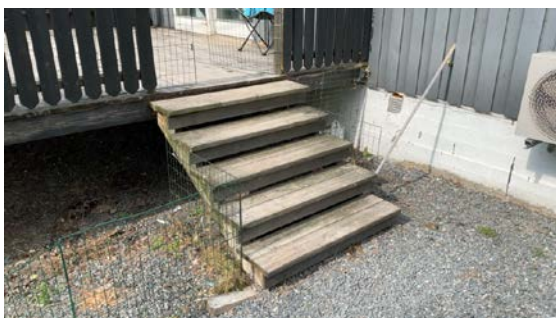
Utvendige trapper - Det er ikke montert rekkverk. Konsekvens/tiltak: Rekkverk må monteres for å lukke avviket.

Trapp mangler rekkverk.

- Rekkverk må monteres for å lukke avviket.

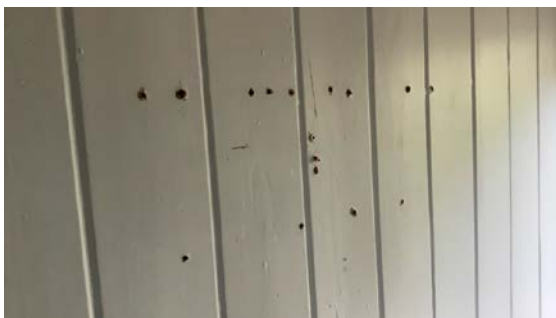
Mange skruehull i vegg.

Det må påregnes noe vedlikehold og oppgraderinger på overflater.

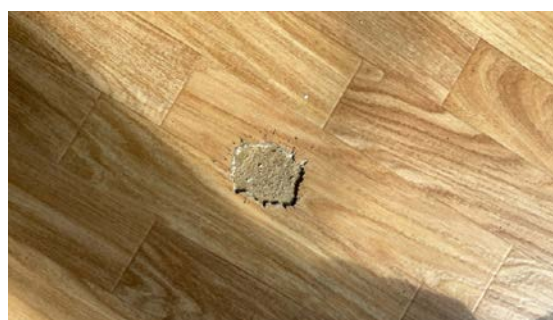
Skade i gulv.

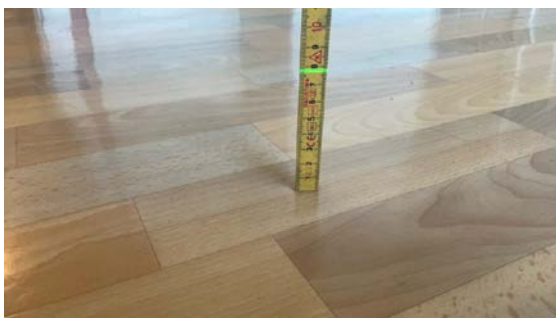
Etasjeskille/gulv mot grunn -Det er målt høydeforskjell på mellom 15-30 mm gjennom hele rommet. Tilstandsgrad 2 gis med bakgrunn i standardens krav til godkjente måleavvik. Målt høydeforskjell på mellom 10 - 20 mm innenfor en lengde på 2 meter. Tilstandsgrad 2 gis med bakgrunn i standardens krav til godkjente måleavvik. Ved hopping er det påvist noe rystelse i gulv. Det er påvist noe knirk i gulv. Konsekvens/tiltak: For å få tilstandsgrad 0 eller 1 må høydeforskjeller rettes opp. Det vil imidlertid sjelden være økonomisk rasjonelt som et enkeltstående tiltak i en bolig som dette. Dersom boligen en gang skal renoveres, kan man vurdere slike tiltak.

Det er målt 7,9cm ca 2m ifra.

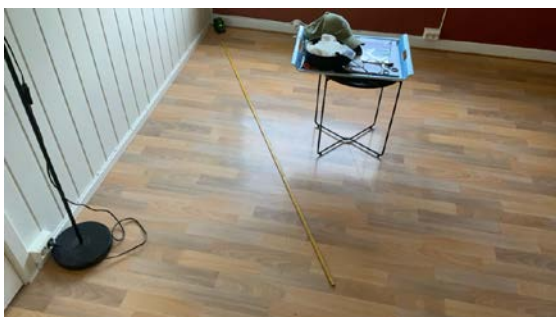
Meterstokk viser hvor avvik er registrert.

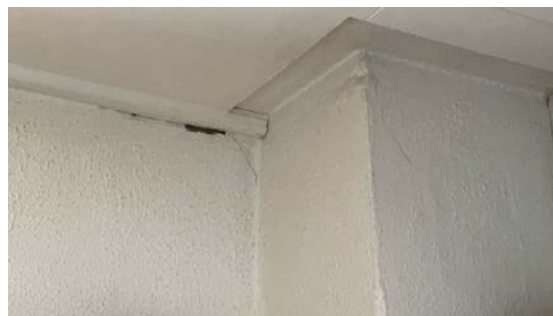
Pipe og ildsted -Det er påvist sprekker og/eller riss i pipe. Konsekvens/tiltak: Det må foretas lokal utbedring. Sprekker/riss bør fikses.

Riss/sprekker i pipe.

- Det må foretas lokal utbedring.

Sprekker/riss bør fikses.

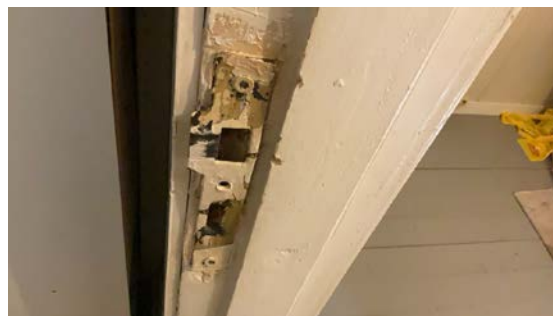
Innvendige dører - Det er påvist avvik som tilsier at det bør foretas tiltak på enkelte dører. Enkelte av innvendige dører har en del slitasje. Konsekvens/tiltak: Det bør foretas tiltak på enkelte dører.

Skade i dør.

- Det bør foretas tiltak på enkelte dører.

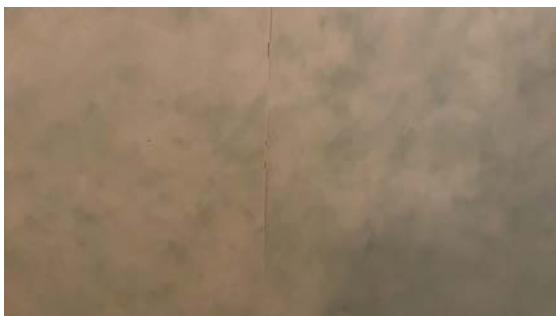
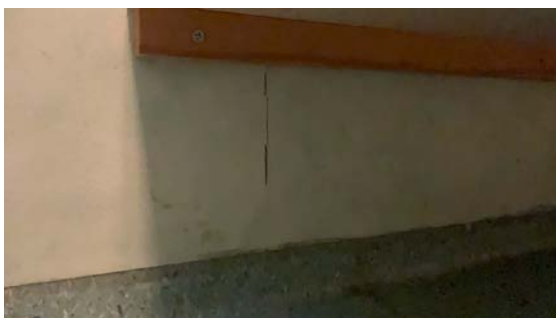
Bad > Overflater vegger og himling - Tapetskjøter er ikke tette. Konsekvens/tiltak: Utette kjøter i våtromstapet kan føre til at fuktighet trekker inn og skader konstruksjonene bak tapetet.

Utette skjøter i belegg/tapet.

- Utette skjøter i våtromstapet kan føre til at fuktighet trekker inn og skader konstruksjonene bak tapetet.

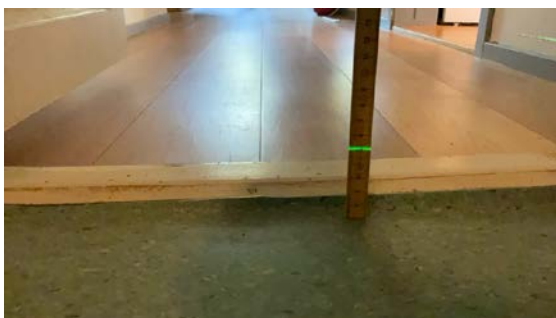
Bad > Overflater Gulv -Det er påvist at høydeforskjell fra topp slukrist til gulv/synlig topp membran ved dørterskel er mindre enn 25 mm. Det er påvist avvik i fallforhold til sluk i forhold til krav i forskrift på byggetidspunktet. Konsekvens/tiltak: Til tross for avviket i fall/høydeforskjell til sluk, vil gulvet fortsatt kunne lede vann mot sluket, men med redusert effektivitet. Dette kan potensielt øke risikoen for vannansamling i enkelte områder av badet.

Det er målt 5,0cm på gulv ved terskel.

- Til tross for avviket i fall/høydeforskjell til sluk, vil gulvet fortsatt kunne lede vann mot sluket, men med redusert effektivitet. Dette kan potensielt øke risikoen for vannansamling i enkelte områder av badet.

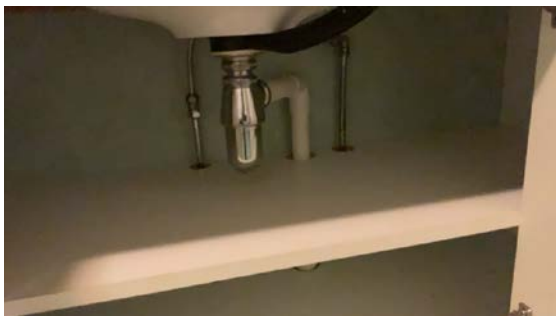
Vannledninger - Mer enn halvparten av forventet brukstid er passert på innvendige vannledninger. Konsekvens/tiltak: I forbindelse med oppgradering av våtrom vil det være naturlig med utskiftning av rør. Det er ikke behov for utbedringstiltak siden anlegget fungerer i dag, men ut ifra alder kan skader plutselig oppstå på eldre anlegg.

Vannledninger av kobber.

- I forbindelse med oppgradering av våtrom vil det være naturlig med utskifting av rør.
- Det er ikke behov for utbedringstiltak siden anlegget fungerer i dag, men ut ifra alder kan skader plutselig oppstå på eldre anlegg.

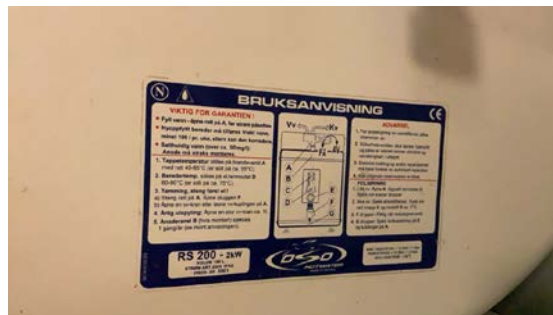
Varmtvannstank -Det er ikke påvist tilfredsstillende el-tilkobling av varmtvannstank iht. gjeldende forskrift. Det er påvist at varmtvannstank er over 20 år. Konsekvens/tiltak: Det bør etableres tilfredsstillende el-tilkobling etter gjeldende forskrift. Det er ikke behov for utbedringstiltak siden tanken fungerer i dag, men ut ifra alder kan skader plutselig oppstå på eldre tanker.

Info om bereder.

- Det bør etableres tilfredsstillende el-tilkobling etter gjeldende forskrift.
- Det er ikke behov for utbedringstiltak siden tanken fungerer i dag, men ut ifra alder kan skader plutselig oppstå på eldre tanker.

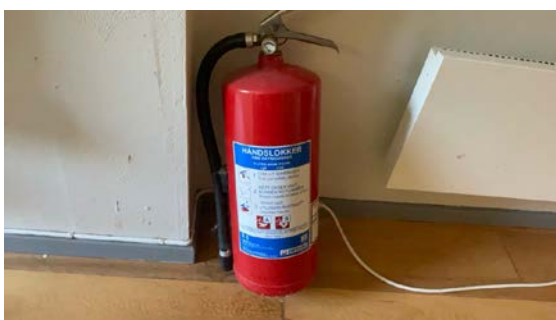
Apparat fra 1999. Bør byttes.

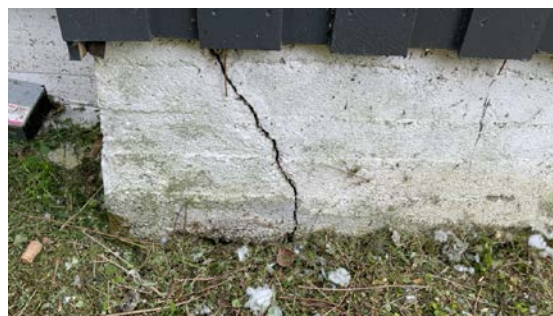
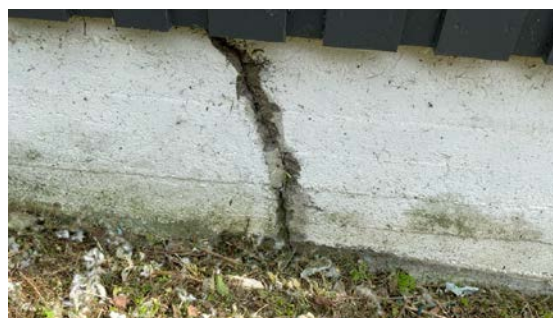
Grunnmur og fundamenter -Grunnmuren har sprekkdannelser. Det er registrert setningsskader/store riss/sprekker. Konsekvens/tiltak: Påviste skader må utbedres

Eksempel på store sprekker/riss i grunnmur.

- Påviste skader må utbedres.
