Gamlevegen 59, 2134 AUSTVATN

**Eldre enebolig på stor og solrik tomt på Austvatn. Fine terrasser og utsyn over nærområdet.**

| Tilstandsrapport ..... | 35 |

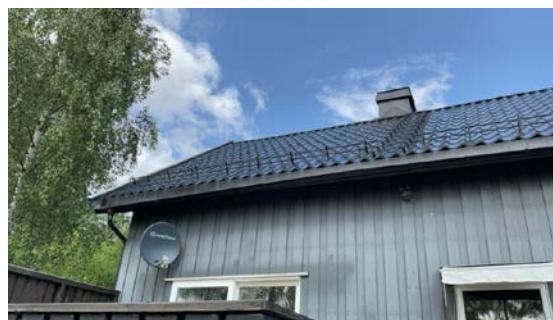
Enkelte takrenner må byttes.

Eksempel på deformasjoner på takrenner.

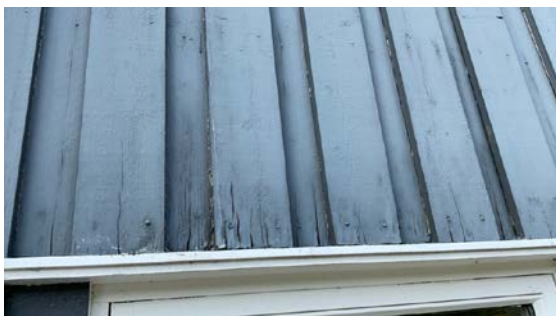
Veggkonstruksjon - Det er ingen eller liten lufting i nedre kant av kledning mot grunnmur. Det er påvist betydelige råteskader i bordkledningen. Råteskadet trekledning gjelder mest på sørvegg. Konsekvens/tiltak: Råteskadet trekledning må skiftes ut. Uten tilstrekkelig lufting bak bordkledningen kan fuktighet som trenger inn bak bordene eller gjennom veggen innenfra ikke tørke opp. Dette skaper ideelle forhold for råtesopp og muggvekst.

Råteskadet kledning på vegg.

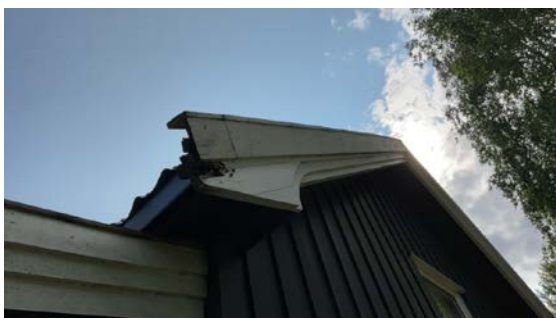
Råteskader i vindskier/bordkledning.

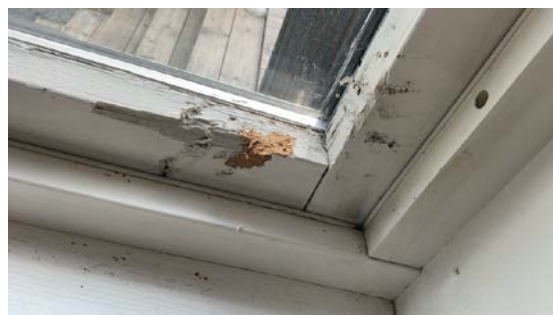
Vinduer -Karmene i vinduer er slitte og det er sprekker i trevirket. Konsekvens/tiltak: Det må påregnes noe vedlikehold og at enkelte vinduer må skiftes ut.

Skade i vindu.

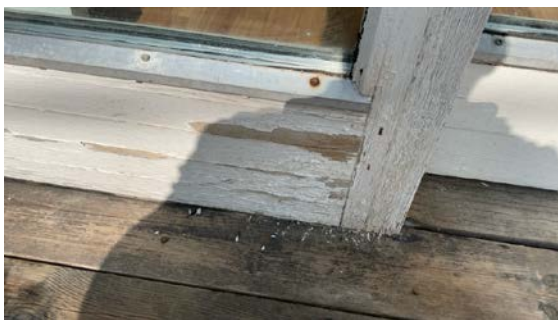
Dører - Karmene i dører er værslitte utvendig og det er sprekker i trevirket.

Slittasje i treverk på terrassedør.

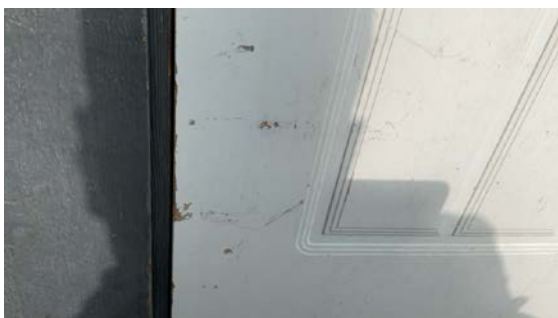
Skader i ytterdør.

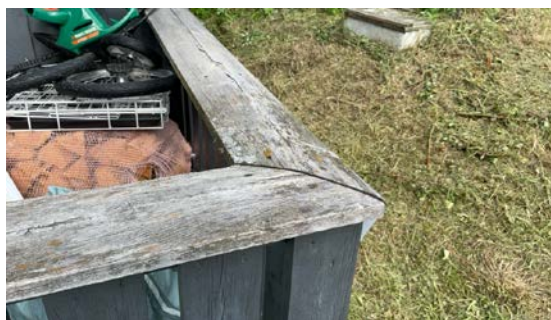
Balkonger, terrasser og rom under balkonger - Rekkverket er for lavt i forhold til dagens krav til rekkverkshøyder. Det er værslitt/oppsprukket trevirke/trepaneler. Det er påvist noe langt spenn på bærebjelker. Spenn målt til ca 400cm på 48x148 bjelke. Noe svai på terrassegulv. Konsekvens/tiltak: Det må foretas tiltak for å lukke avviket.

Sprekker i eldre håndrekke.

- Det må foretas tiltak for å lukke avviket.

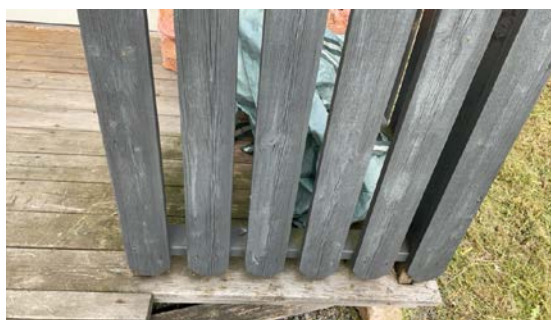
Sprekker i trevirke.

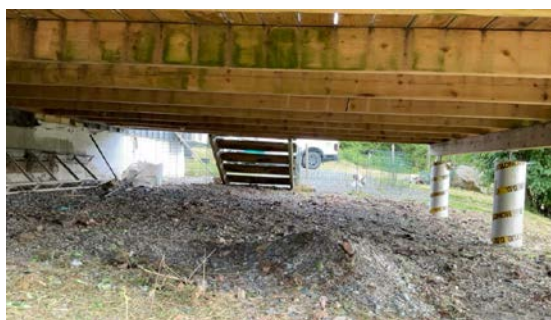
Eksempel på langt spenn på bærebjelker.

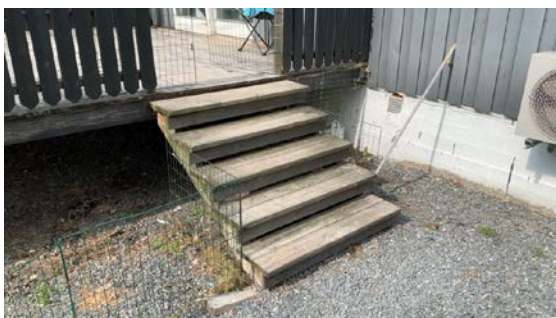
Utvendige trapper - Det er ikke montert rekkverk. Konsekvens/tiltak: Rekkverk må monteres for å lukke avviket.

Trapp mangler rekkverk.

- Rekkverk må monteres for å lukke avviket.

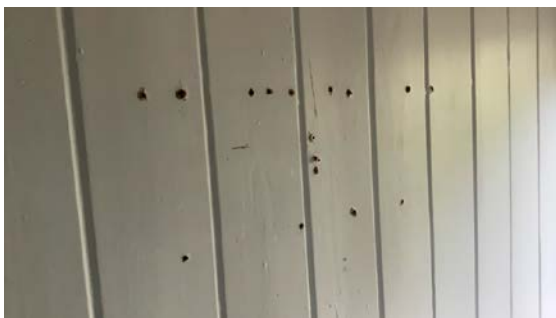
Mange skruehull i vegg.

Det må påregnes noe vedlikehold og oppgraderinger på overflater.

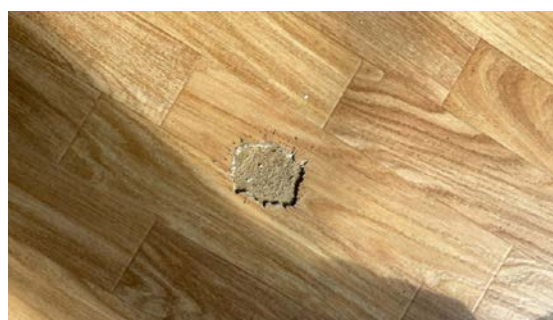
Skade i gulv.

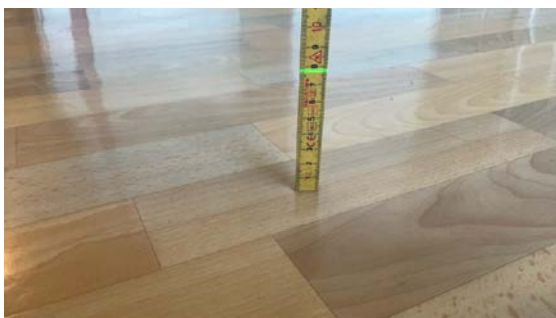
Etasjeskille/gulv mot grunn -Det er målt høydeforskjell på mellom 15-30 mm gjennom hele rommet. Tilstandsgrad 2 gis med bakgrunn i standardens krav til godkjente måleavvik. Målt høydeforskjell på mellom 10 - 20 mm innenfor en lengde på 2 meter. Tilstandsgrad 2 gis med bakgrunn i standardens krav til godkjente måleavvik. Ved hopping er det påvist noe rystelse i gulv. Det er påvist noe knirk i gulv. Konsekvens/tiltak: For å få tilstandsgrad 0 eller 1 må høydeforskjeller rettes opp. Det vil imidlertid sjelden være økonomisk rasjonelt som et enkeltstående tiltak i en bolig som dette. Dersom boligen en gang skal renoveres, kan man vurdere slike tiltak.

Det er målt 7,9cm ca 2m ifra.

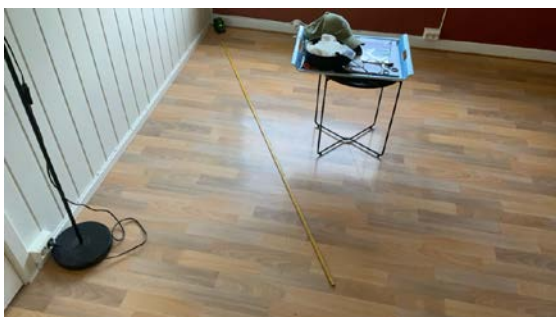
Meterstokk viser hvor avvik er registrert.

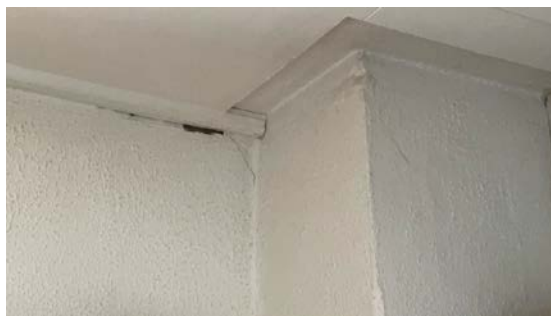
Pipe og ildsted -Det er påvist sprekker og/eller riss i pipe. Konsekvens/tiltak: Det må foretas lokal utbedring. Sprekker/riss bør fikses.

Riss/sprekker i pipe.

- Det må foretas lokal utbedring.

Sprekker/riss bør fikses.

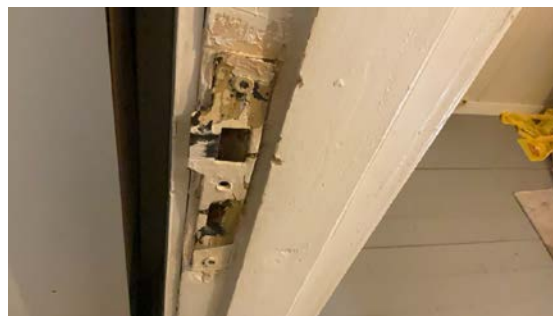
Innvendige dører - Det er påvist avvik som tilsier at det bør foretas tiltak på enkelte dører. Enkelte av innvendige dører har en del slitasje. Konsekvens/tiltak: Det bør foretas tiltak på enkelte dører.

Skade i dør.

- Det bør foretas tiltak på enkelte dører.

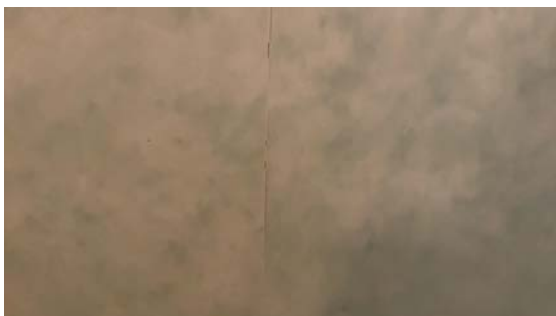
Bad > Overflater vegger og himling - Tapetskjøter er ikke tette. Konsekvens/tiltak: Utette kjøter i våtromstapet kan føre til at fuktighet trekker inn og skader konstruksjonene bak tapetet.

Utette skjøter i belegg/tapet.

- Utette skjøter i våtromstapet kan føre til at fuktighet trekker inn og skader konstruksjonene bak tapetet.

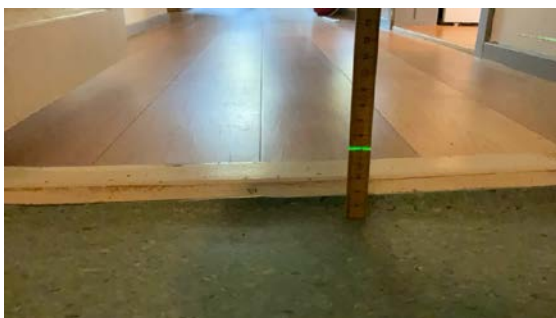
Bad > Overflater Gulv -Det er påvist at høydeforskjell fra topp slukrist til gulv/synlig topp membran ved dørterskel er mindre enn 25 mm. Det er påvist avvik i fallforhold til sluk i forhold til krav i forskrift på byggetidspunktet. Konsekvens/tiltak: Til tross for avviket i fall/høydeforskjell til sluk, vil gulvet fortsatt kunne lede vann mot sluket, men med redusert effektivitet. Dette kan potensielt øke risikoen for vannansamling i enkelte områder av badet.

Det er målt 5,0cm på gulv ved terskel.

- Til tross for avviket i fall/høydeforskjell til sluk, vil gulvet fortsatt kunne lede vann mot sluket, men med redusert effektivitet. Dette kan potensielt øke risikoen for vannansamling i enkelte områder av badet.

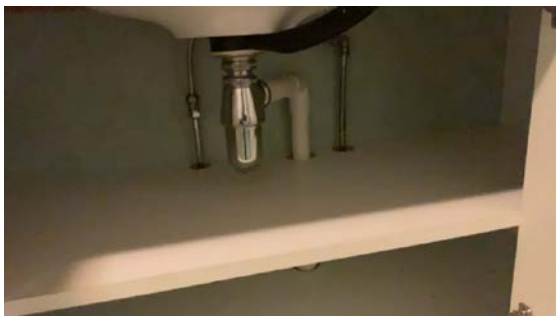
Vannledninger - Mer enn halvparten av forventet brukstid er passert på innvendige vannledninger. Konsekvens/tiltak: I forbindelse med oppgradering av våtrom vil det være naturlig med utskiftning av rør. Det er ikke behov for utbedringstiltak siden anlegget fungerer i dag, men ut ifra alder kan skader plutselig oppstå på eldre anlegg.

Vannledninger av kobber.

- I forbindelse med oppgradering av våtrom vil det være naturlig med utskifting av rør.
- Det er ikke behov for utbedringstiltak siden anlegget fungerer i dag, men ut ifra alder kan skader plutselig oppstå på eldre anlegg.

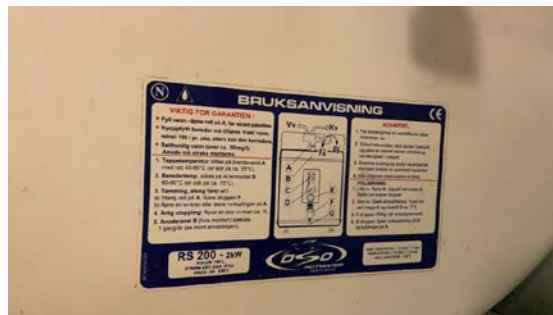
Varmtvannstank -Det er ikke påvist tilfredsstillende el-tilkobling av varmtvannstank iht. gjeldende forskrift. Det er påvist at varmtvannstank er over 20 år. Konsekvens/tiltak: Det bør etableres tilfredsstillende el-tilkobling etter gjeldende forskrift. Det er ikke behov for utbedringstiltak siden tanken fungerer i dag, men ut ifra alder kan skader plutselig oppstå på eldre tanker.

Info om bereder.

- Det bør etableres tilfredsstillende el-tilkobling etter gjeldende forskrift.
- Det er ikke behov for utbedringstiltak siden tanken fungerer i dag, men ut ifra alder kan skader plutselig oppstå på eldre tanker.

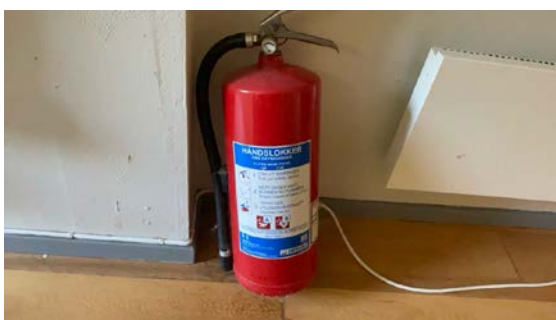
Apparat fra 1999. Bør byttes.

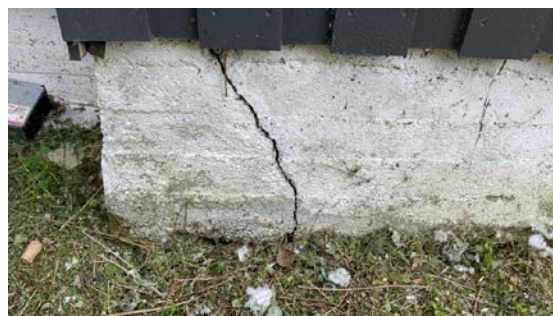
Grunnmur og fundamenter -Grunnmuren har sprekkdannelser. Det er registrert setningsskader/store riss/sprekker. Konsekvens/tiltak: Påviste skader må utbedres

Eksempel på store sprekker/riss i grunnmur.

- Påviste skader må utbedres.

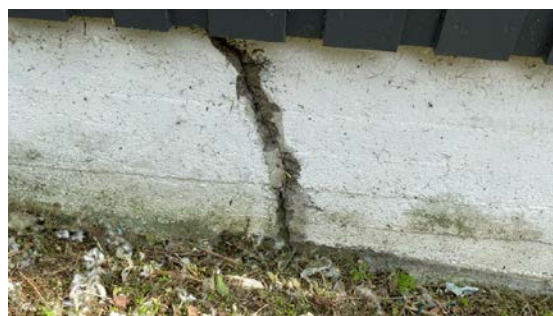
Eksempel på store sprekker/riss i grunnmur.
