Tilstandsrapport

Fritidsbolig

Oteren 3, 2340 LØTEN

Befaringsdato: 06.11.2024

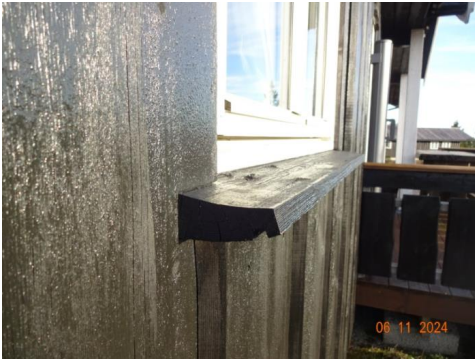
Vurdering av avvik:

• Det er påvist avvik rundt innsettsdetaljer.

Det er påvist motfall på vannbrett. Fare for fukt inn i veggkonstruksjonen. Se bilde.

• Det bør gjøres tiltak for å lukke avviket.

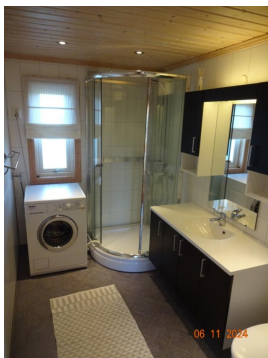
TG 2 Overflater vegger og himling

Det er foretatt fuktsøk med fuktindikator. Ved bruk av fuktindikator ble det ikke målt fuktvariasjoner.

Vurdering av avvik:

- Det er påvist andre avvik:

- Det må foretas tiltak for å lukke avviket.

Vindu må fuktbeskyttes for å lukke avviket.

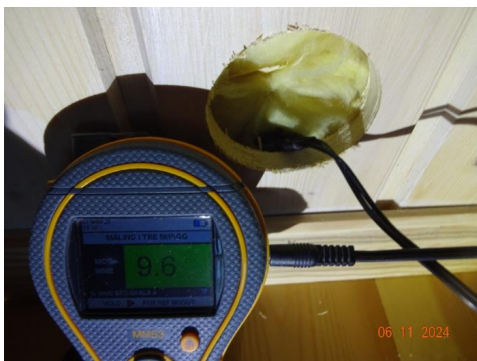
! TG 1 Tilliggende konstruksjoner våtrom

Hulltaking er foretatt nederst på delevegg mot våtsonen. Ved bruk av fuktmåler ble det ikke registrert unormale verdier.

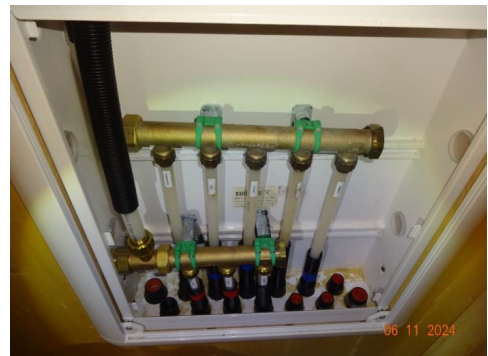
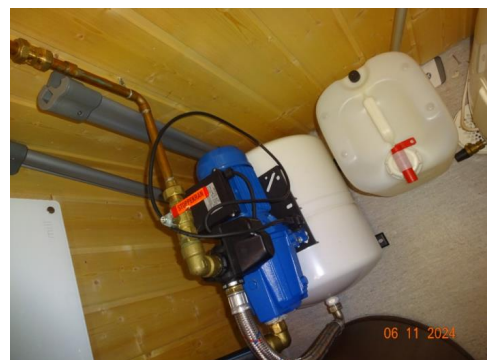
Stoppekran plassert på teknisk rom.
Vannledninger av rør i rør. Del med kobberør.
Koblingskap for vannrør i vegg på teknisk rom.
Etablert drensåpning for eventuelt lekkasjevann.

Vurdering av avvik:

- Det må monteres tettemuffer i enden av varerørene.
