# Tilstandsrapport

Rekkehus

Heggli 10 A, 4622 KRISTIANSAND S

Befaringsdato: 10.06.2025

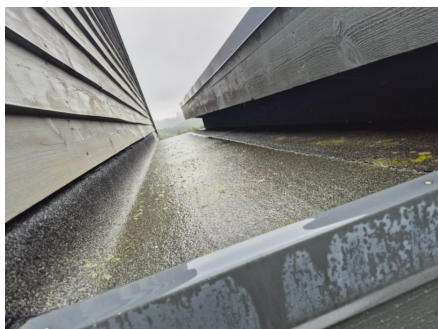
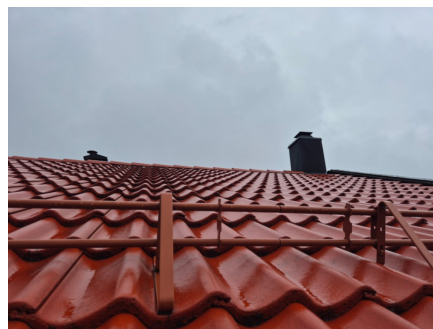
Taktekkingen på opprinnelig bygg fra 1975 er skiftet ut sommeren 2020. Både betongtakstein, lekter og papp ble byttet. På tilbygget fra år 2000 er papptekkingen besiktiget fra takfot. Årlig kontroll av flate tak anbefales, da spesielt før snø og mye regn.

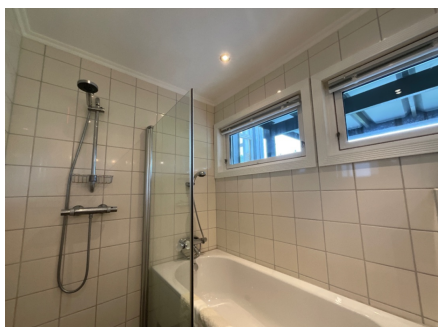
## TG 3 Overflater Gulv

Kostnad må sees i sammenheng med de andre avvikene på badet.

**Kostnadsestimat: 10 000 - 50 000**
