# Tilstandsrapport

Enebolig

Erikstuvegen 29 , 2338 ESPA

Befaringsdato: 05.02.2026

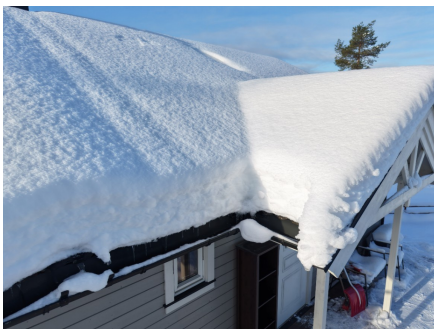
Taktekking var dekket av snø ved befarings og lot seg derfor ikke undersøke etter vanlig inspeksjonsnivå. Selger opplyser at det tidligere er skiftet knekt takstein i gradrenne, noe som erfaringsmessig er et utsatt område for skade og lekkasjer. Manglende visuell kontroll gir usikkerhet knyttet til tekkingsens tilstand, detaljer i gjennomføringer og beslag samt eventuell videre skadeutvikling. Forholdet medfører økt risiko for utettheter og fuktpåvirkning i takkonstruksjonen.

Eventuelle utettheter kan over tid gi skade på undertak og tilstøtende konstruksjoner. Taktekking og særlig gradrenner bør kontrolleres når snø- og isforhold tillater full inspeksjon, og skadet eller svekket takstein bør skiftes ved behov for å sikre tett taktekking.

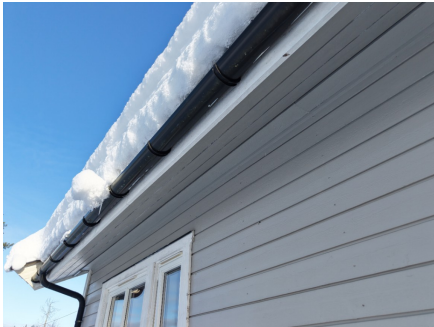
Beslag og snøfangere var dekket av snø ved befarings og lot seg derfor ikke undersøke etter vanlig inspeksjonsnivå. Manglende visuell kontroll gir usikkerhet knyttet til innfesting, tetthet og eventuell skade eller slitasje på komponentene.

Forholdet medfører økt risiko for at svekket funksjon, løs innfesting eller begynnende skader ikke avdekkes. Beslag og snøfangere bør kontrolleres på nytt når snø- og isforhold tillater full inspeksjon, slik at tilstand og funksjon kan verifiseres.

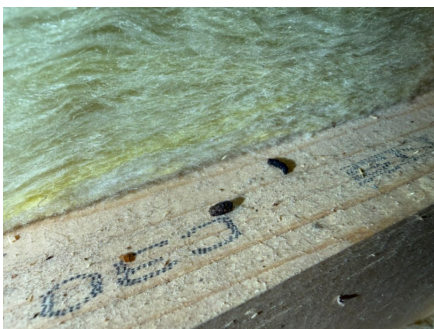
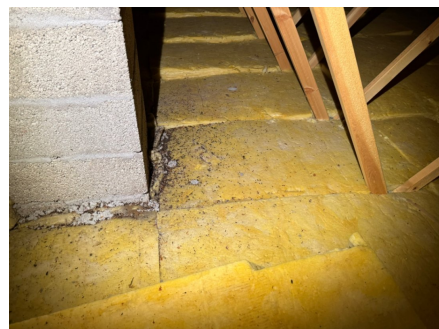
Kaldtloft er tilgjengelig for inspeksjon, og konstruksjonen fremstår uten tydelige tegn til fuktskader ved befaring. Det er registrert spor etter skadedyr på loftet. Forholdet indikerer tidligere eller mulig aktivitet og medfører økt risiko for forurensning, lukt og påvirkning av isolasjon og tilstøtende konstruksjoner over tid.

Skadedyraktivitet kan gi hygieniske utfordringer og redusert funksjon i isolasjonen. Det anbefales å kontrollere omfanget av forholdet, tette mulige adkomspunkter og gjennomføre nødvendige forebyggende tiltak. Rengjøring og eventuell utskifting av påvirket isolasjon utføres ved behov.

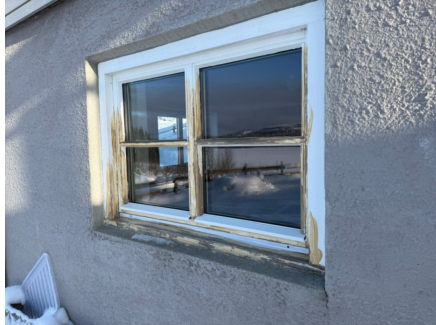
Vinduer fremstår i hovedsak funksjonelle ved befaring. Enkelte karmen har slitt maling. Forholdet medfører økt risiko for fuktopptak i treverket og redusert levetid over tid.

Videre slitasje kan gi behov for mer omfattende utbedringer dersom vedlikehold uteblir. Det anbefales overflatebehandling av utsatte karmen for å beskytte treverket og bidra til forventet levetid.

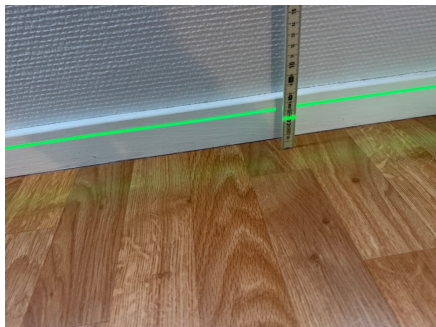
Det ble ikke registrert vesentlige retningsavvik ved kontroll. Målt lokalt avvik er < 10 mm og totalt avvik < 15 mm pr. rom. Det er registrert knirk i gulv i første etasje, noe som vurderes å ha sammenheng med bevegelser eller innfestning i undergulv mot bjelkelag. Forholdet medfører økt risiko for videre lydplager og lokal slitasje over tid.

Knirk påvirker i hovedsak komfort og brukskvalitet. Tiltak anses ikke nødvendig ut fra bygningsmessig funksjon, men lokal utbedring kan utføres dersom man ønsker å redusere lydplager.

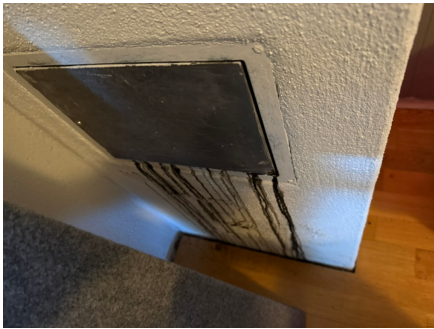
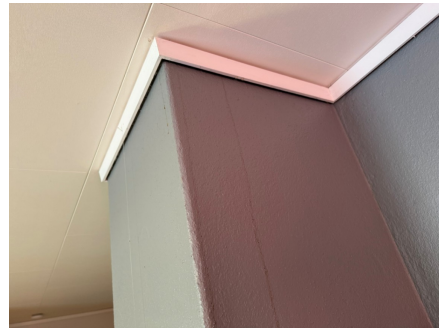
Pipe og ildsted fremstår i hovedsak funksjonelle ved befaring. Det er registrert rennemerker på utsiden av pipe i første etasje samt ved feieluke i underetasje. Forholdet vurderes å ha sammenheng med tidligere fukt- eller sotpåvirkning og medfører økt risiko for videre misfarging og påvirkning av overflater over tid.

Forholdet har primært betydning for overflater og estetikk, men videre fukt- eller sotgjennomslag kan gi behov for utbedring. Det anbefales å kontrollere pipe og tilhørende beslag samt feieluke for å avklare årsak og sikre tilfredsstillende funksjon. Eventuell overflatebehandling kan utføres ved behov.

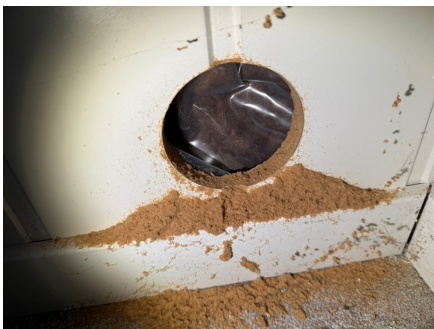
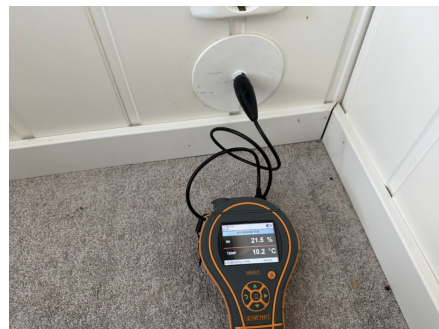
Det er foretatt hulltaking og utført fuktmåling med egnet instrument i utlektet veggkonstruksjon. Det ble ikke registrert forhøyede verdier. Målingen gir kun et øyeblikksbilde av forholdene og kan variere med årstid, fukt- og temperaturforhold, og det kan ikke legges til grunn at tilstanden er den samme i øvrige deler av konstruksjonen. Relativ fuktighet ble målt til 21,5 % ved 10,2 °C. Det er observert innvendig dampsperre i veggkonstruksjonen, noe som erfaringsmessig er forbundet med økt risiko for fuktproblematikk som følge av begrenset uttørking mot romsiden.

Konstruksjoner under terreng med innvendig dampsperre har generelt forhøyet risiko for fuktskader over tid. Det anbefales å følge med på utviklingen og sikre gode ventilasjons- og oppvarmingsforhold i rommet for å begrense fuktbelastning. Ved tegn til fukt eller lukt bør nærmere undersøkelser gjennomføres.

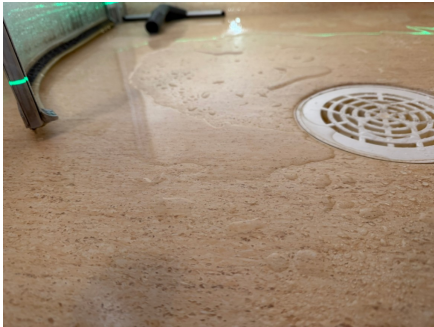
Gulvoverflaten fremstår hel og uten synlige skader ved befarung. Det er registrert stedvis lite lokalfall mot sluk, med vannansamlinger ved siden av sluket. Forholdet medfører økt risiko for fuktbelastning på overflater og tilstøtende konstruksjoner over tid.

Vedvarende vannansamlinger kan gi økt slitasje og fuktpåvirkning. Det anbefales å være oppmerksom på bruk og tørke opp vann som blir liggende. Korrigering av fallforhold vil normalt kreve bygningsmessige tiltak og kan utføres i forbindelse med fremtidig oppgradering av våtrommet.

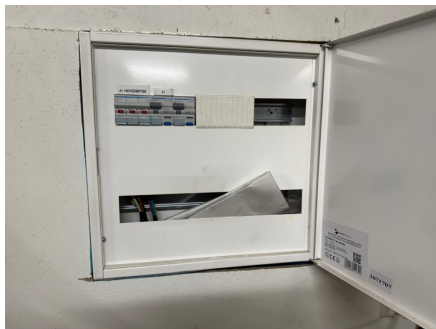
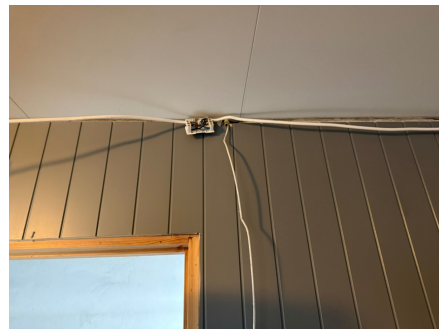
Ja Det registreres løse kabler og en koblingsboks uten deksel i underteasjen, det er kun fremlagt samsvarserklæring på deler av utførte arbeider på det elektriske anlegget. Det mangler avdekking i underskap i garasje. Med bakgrunn i dette så anbefales det at det gjennomføres en utvidet EL-kontroll av det elektriske anlegget.

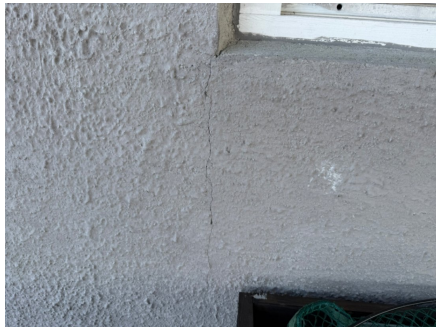
Grunnmur av lettklinkerblokker fremstår i hovedsak uten tegn til vesentlige skader ved befarings. Det er registrert enkelte riss i murverket. Forholdet medfører økt risiko for fuktinntrengning og videre rissutvikling over tid.

Riss kan gi økt fuktpåvirkning og behov for vedlikehold. Riss bør pusses igjen og utviklingen holdes under oppsikt for å begrense videre skade.
