Erikstuvegen 29, 2338 ESPA

Nøkkelinformasjon

Salgsobjekt: Enebolig
Eierform: Eiet
Byggeår: 2005
BRA-i/BRA Total 154/198 kvm
Tomtstr.: 1137 kvm
Soverom: 2
Gnr./bnr. Gnr. 186, bnr. 6
Oppdragsnr.: 1213260008

Tilstandsrapport

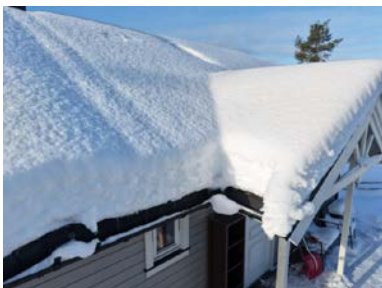
Vurdering av avvik:

Taktekking var dekket av snø ved befaring og lot seg derfor ikke undersøke etter vanlig inspeksjonsnivå. Selger opplyser at det tidligere er skiftet knekt takstein i gradrenne, noe som erfaringsmessig er et utsatt område for skade og lekkasjer. Manglende visuell kontroll gir usikkerhet knyttet til tekkings tilstand, detaljer i gjennomføringer og beslag samt eventuell videre skadeutvikling. Forholdet medfører økt risiko for utettheter og fuktpåvirkning i takkonstruksjonen.

- Tiltak:

Eventuelle utettheter kan over tid gi skade på undertak og tilstøtende konstruksjoner. Taktekking og særlig gradrenner bør kontrolleres når snø- og isforhold tillater full inspeksjon, og skadet eller svekket takstein bør skiftes ved behov for å sikre tett taktekking.

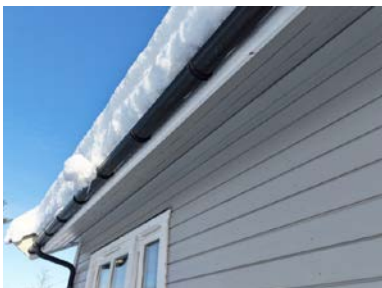
Nedløp og beslag

Takrenner og nedløpsrør i metall. Det er montert snøfangere.

Beslag og snøfangere var dekket av snø ved befaring og lot seg derfor ikke undersøke etter vanlig inspeksjonsnivå. Manglende visuell kontroll gir usikkerhet knyttet til innfesting, tetthet og eventuell skade eller slitasje på komponentene.

Forholdet medfører økt risiko for at svekket funksjon, løs innfesting eller begynnende skader ikke avdekkes. Beslag og snøfangere bør kontrolleres på nytt når snø- og isforhold tillater full inspeksjon, slik at tilstand og funksjon kan verifiseres.

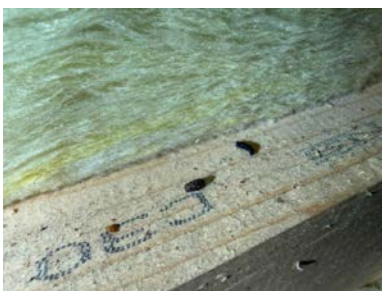
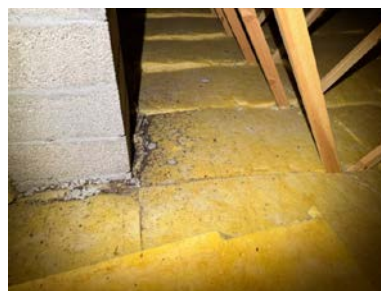
Avvik: Kaldtloft er tilgjengelig for inspeksjon, og konstruksjonen fremstår uten tydelige tegn til fuktskader ved befaring. Det er registrert spor etter skadedyr på loftet. Forholdet indikerer tidligere eller mulig aktivitet og medfører økt risiko for forurensning, lukt og påvirkning av isolasjon og tilstøtende konstruksjoner over tid.

- Tiltak:

Skadedyraktivitet kan gi hygieniske utfordringer og redusert funksjon i isolasjonen. Det anbefales å kontrollere omfanget av forholdet, tette mulige adkomstpunkter og gjennomføre nødvendige forebyggende tiltak. Rengjøring og eventuell utskifting av påvirket isolasjon utføres ved behov.

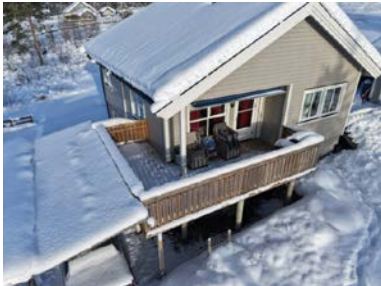
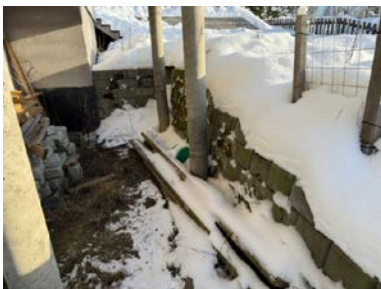
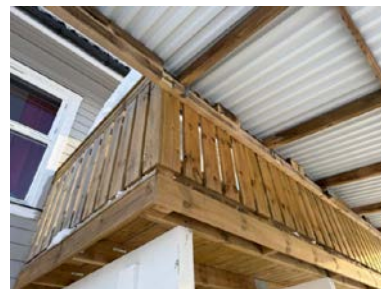
Avvik: Balkongkonstruksjonen fremstår i hovedsak uten tegn til svikt ved befaring. Det er registrert slitasje på bæresøyler i treverk, samt svertesopp på rekkverk. Selger opplyser at betongsøyler ikke er fast forankret i bakken. Det er i tillegg etablert et provisorisk carporttak som er forankret i balkongens rekkverk. Forholdene medfører økt risiko for redusert stabilitet, økt belastning på rekkverk og videre nedbrytning av bærende konstruksjoner over tid.

Redusert stabilitet og økt belastning kan på sikt påvirke sikkerhet og levetid. Det anbefales å kontrollere bæresystemet nærmere, etablere tilfredsstillende forankring av betongsøyler og fjerne eller etablere selvstendig bæresystem for carporttaket. Rekkverk bør rengjøres og overflatebehandles ved behov for å begrense videre sopp- og fuktpåvirkning.

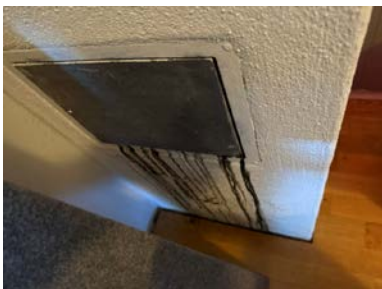
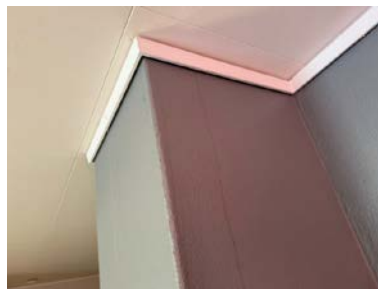
Avvik: Pipe og ildsted fremstår i hovedsak funksjonelle ved befarings. Det er registrert rennemerker på utsiden av pipe i første etasje samt ved feieluke i underetasje. Forholdet vurderes å ha sammenheng med tidligere fukt- eller sotpåvirkning og medfører økt risiko for videre misfarging og påvirkning av overflater over tid.

- Tiltak:

Forholdet har primært betydning for overflater og estetikk, men videre fukt- eller sotgjennomslag kan gi behov for utbedring. Det anbefales å kontrollere pipe og tilhørende beslag samt feieluke for å avklare årsak og sikre tilfredsstillende funksjon. Eventuell overflatebehandling kan utføres ved behov.

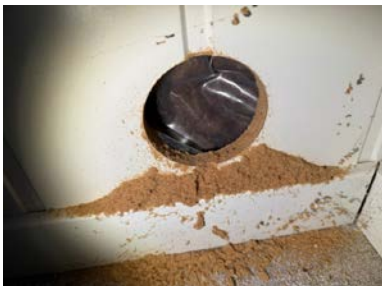
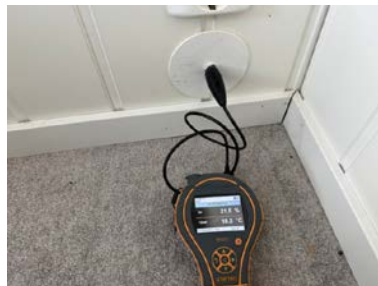
Avvik: Det er foretatt hulltaking og utført fuktmåling med egnet instrument i utlektet veggkonstruksjon. Det ble ikke registrert forhøyede verdier. Målingen gir kun et øyeblikksbilde av forholdene og kan variere med årstid, fukt- og temperaturforhold, og det kan ikke legges til grunn at tilstanden er den samme i øvrige deler av konstruksjonen. Relativ fuktighet ble målt til 21,5% ved 10,2 °C. Det er observert innvendig dampspærre i veggkonstruksjonen, noe som erfaringsmessig er forbundet med økt risiko for fuktproblematikk som følge av begrenset uttørking mot romsiden.

- Tiltak:

Konstruksjoner under terreng med innvendig dampsperre har generelt forhøyet risiko for fuktskader over tid. Det anbefales å følge med på utviklingen og sikre gode ventilasjons- og oppvarmingsforhold i rommet for å begrense fuktbelastning. Ved tegn til fukt eller lukt bør nærmere undersøkelser gjennomføres.

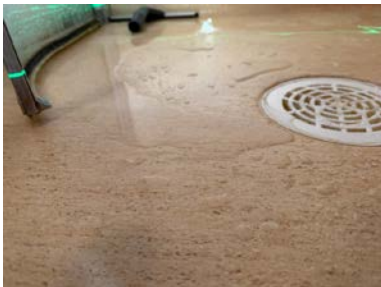
Avvik: Gulvoverflaten fremstår hel og uten synlige skader ved befarings. Det er registrert stedvis lite lokalfall mot sluk, med vannansamlinger ved siden av sluket. Forholdet medfører økt risiko for fuktbelastning på overflater og tilstøtende konstruksjoner over tid.

- Tiltak:

Vedvarende vannansamlinger kan gi økt slitasje og fuktpåvirkning. Det anbefales å være oppmerksom på bruk og tørke opp vann som blir liggende. Korrigering av fallforhold vil normalt kreve bygningsmessige tiltak og kan utføres i forbindelse med fremtidig oppgradering av våtrommet.

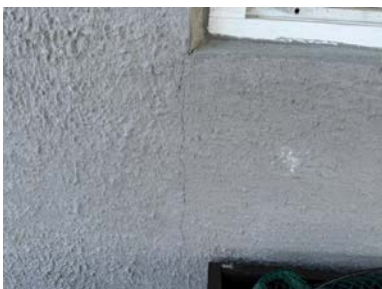
Avvik: Grunnmur av lettklinkerblokker fremstår i hovedsak uten tegn til vesentlige

skader ved befaring. Det er registrert enkelte riss i murverket. Forholdet

medfører økt risiko for fuktinntrengning og videre rissutvikling over tid.

- Tiltak:

Riss kan gi økt fuktpåvirkning og behov for vedlikehold. Riss bør pusses igjen og utviklingen holdes under oppsikt for å begrense videre skade.
