Erikstuvegen 29, 2338 ESPA

**Erikstuvegen 29**

Befaringsdato: 05.02.2026

Rapportdato: 17.02.2026

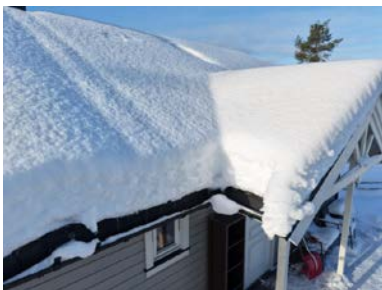
Taktekking var dekket av snø ved befarings og lot seg derfor ikke undersøke etter vanlig inspeksjonsnivå. Selger opplyser at det tidligere er skiftet knekt takstein i gradrenne, noe som erfaringsmessig er et utsatt område for skade og lekkasjer. Manglende visuell kontroll gir usikkerhet knyttet til tekkingens tilstand, detaljer i gjennomføringer og beslag samt eventuell videre skadeutvikling. Forholdet medfører økt risiko for utettheter og fuktpåvirkning i takkonstruksjonen.

Eventuelle utettheter kan over tid gi skade på undertak og tilstøtende konstruksjoner. Taktekking og særlig gradrenner bør kontrolleres når snø- og isforhold tillater full inspeksjon, og skadet eller svekket takstein bør skiftes ved behov for å sikre tett taktekking.

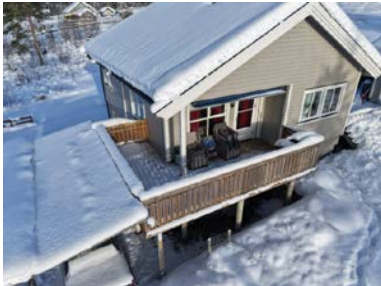
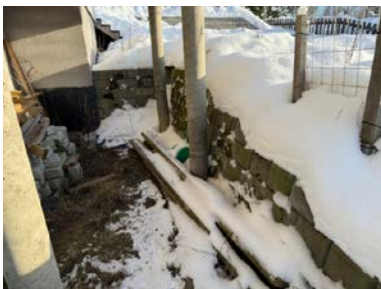
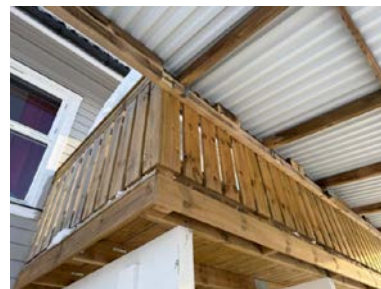
## TG 2 Terrasse / Inngangsparti

Avvik: Terrassen var dekket av snø ved befaring og lot seg derfor ikke undersøke fullt ut. Selger opplyser at terrassen er lagt på støttemur, og at det forekommer noe bevegelse som følge av tele i grunnen. Forholdet medfører økt risiko for skjevheter, setninger og påvirkning av terrassekonstruksjonen over tid.

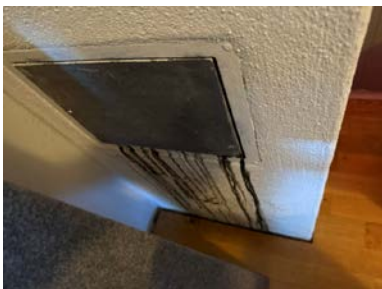
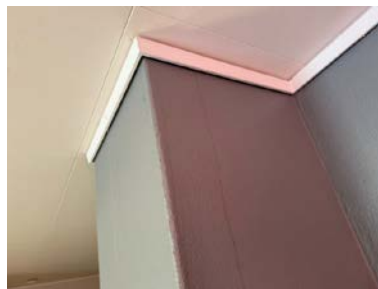
## TG 2 Rom Under Terreng

Avvik: Det er foretatt hulltaking og utført fuktmåling med egnet instrument i utlektet veggkonstruksjon. Det ble ikke registrert forhøyede verdier. Målingen gir kun et øyeblikksbilde av forholdene og kan variere med årstid, fukt- og temperaturforhold, og det kan ikke legges til grunn at tilstanden er den samme i øvrige deler av konstruksjonen. Relativ fuktighet ble målt til 21,5% ved 10,2 °C. Det er observert innvendig dampspærre i veggkonstruksjonen, noe som erfaringsmessig er forbundet med økt risiko for fuktproblematikk som følge av begrenset uttørking mot romsiden.

Konstruksjoner under terreng med innvendig dampsperre har generelt forhøyet risiko for fuktskader over tid. Det anbefales å følge med på utviklingen og sikre gode ventilasjons- og oppvarmingsforhold i rommet for å begrense fuktbelastning. Ved tegn til fukt eller lukt bør nærmere undersøkelser gjennomføres.

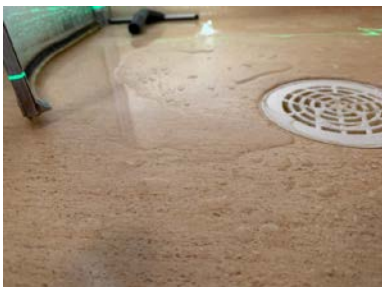
### 1 TG 2 Sluk, membran og tettesjikt

Avvik: Sluk, membran og tettesjikt har passert forventet brukstid på 20 år. Det ble ikke registrert synlige tegn til svikt eller lekkasje ved befarung. Alder medfører likevel økt risiko for redusert tetthet og skadeutvikling i underliggende konstruksjoner over tid.
