# Tilstandsrapport

Enebolig

Verken 55, 2270 FLISA

Befaringsdato: 20.10.2025

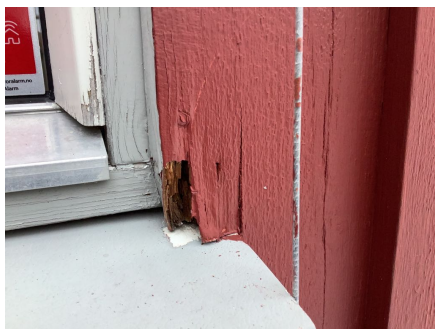
- Det er påvist spredte råteskader i bordkledningen.

Omramming rundt vinduer er ført helt ned til vannbrett, og dette har ført til spredte råteskader da omramming kan trekke opp fukt fra vannbrett.

Råteskadet omramming.

- Råteskadet trekledning må skiftes ut.

Det bør etableres spalte mellom omramming og vannbrett slik at fukt ikke kan trekkes opp fra vannbrett.

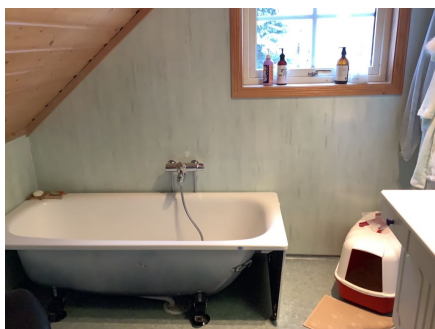
Vinduets plassering medfører risiko for fuktskade, men det var ingen tegn til fuktskade på befaringsdagen.

Vindu er plassert i den definerte våtsonen ved badekar.

Badekaret må benyttes med forsiktighet.

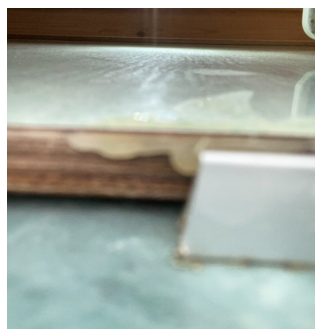
Bunnen av baderomsplater er ikke forseglet, med unntak av rundt badekar, og dette betyr at baderomsplater kan trekke opp fukt hvis de blir utsatt for vannpåkjenning.

Vegger rundt badekar har sokkellist, mens baderomsplater på vegger ellers ikke er forseglet i nedkant.

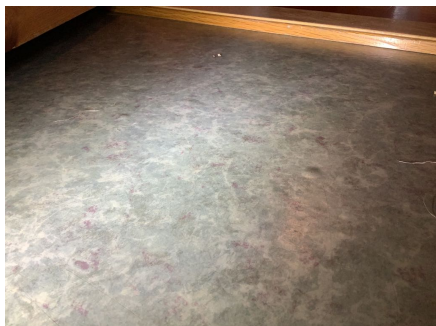
Det er noe knirk i gulv, og det er påvist enkelte synlige kuler i vinylbelegget som følge av bevegelse i skruer / spiker under vinylbelegget. Dette har ikke påvirket tettesjiktet.

Eksempel på kuler i vinylbelegget.

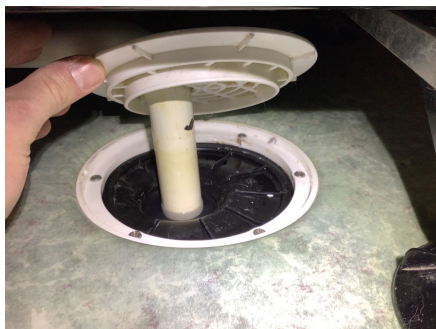
Plastsluk, og vinylbelegg er ført under slukets klemring.

- Sluket må sjekkes og rengjøres jevnlig.
- Overvåk tilstanden jevnlig. For å få tilstandsgrad 0 eller 1 må slukløsningen skiftes ut og sannsynligvis må også membransjiktet skiftes/utbedres. Det er imidlertid vanskelig å si noe om tidspunktet for når dette er nødvendig.

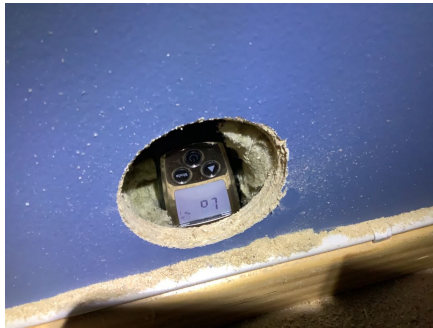
Hulltaking er foretatt uten å påvise unormale forhold. Hulltaking er foretatt i garderobe bak servant. Fuktkvotemåling (vekt%) i konstruksjonen ble målt til 8.

Hulltaking, og det måles tørt.

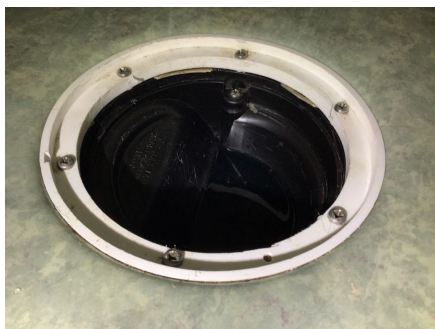
Plastsluk, og vinylbelegg er ført under slukets klemring.

Tett dusjkabinett må fortsatt benyttes til badet renoveres.

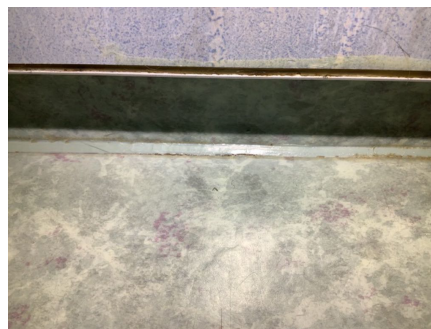
Tegn til glippe i sveiseskjøt.

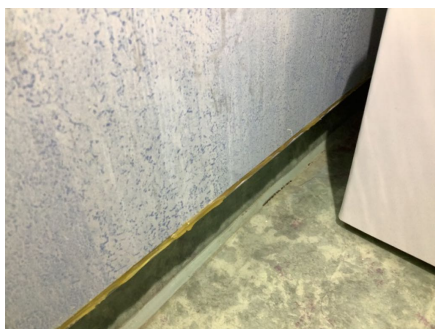
Tegn til glippe i sveiseskjøt.

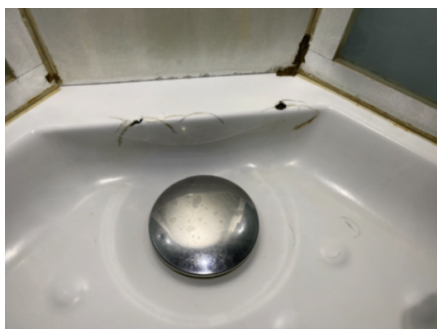
Mer enn halvparten av forventet brukstid er oppbrukt for enkelte komponenter på sanitærinstallasjoner.  
Det er skadet bunn i dusjkabinett.

Skadet bunn i dusjkabinett.

- Det må foretas tiltak for å lukke avviket.

Dusjkabinettet er modent for utskifting.

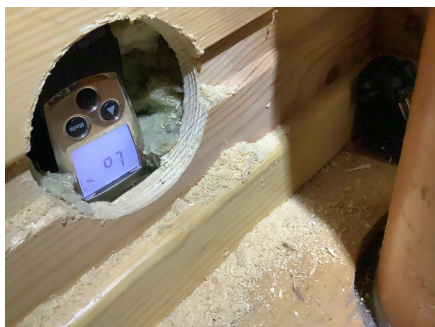
Hulltaking er foretatt uten å påvise unormale forhold. Hulltaking er foretatt i garderobe bak bad. Fuktkvotemåling (vekt%) i konstruksjonen ble målt til 8.

Hulltaking, og det måles tørt.

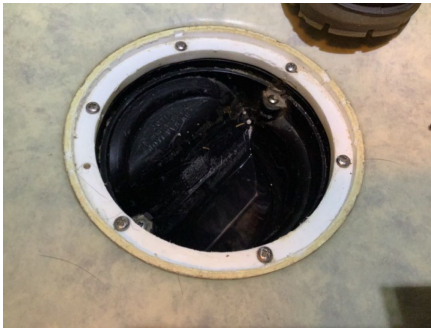
Plastsluk, og vinylbelegg er ført under slukets klemring.

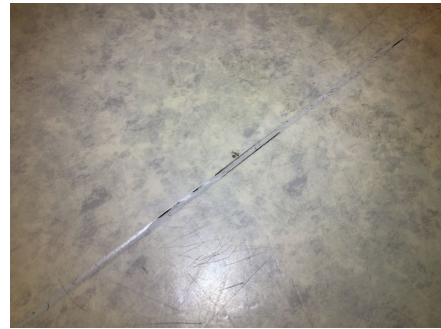
Tegn til glippe i sveiseskjøt.

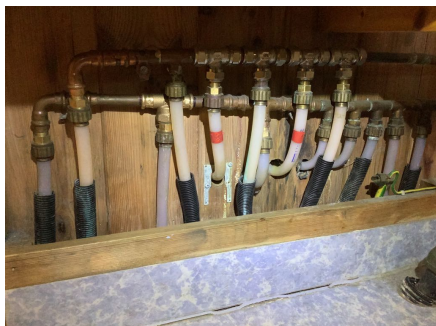
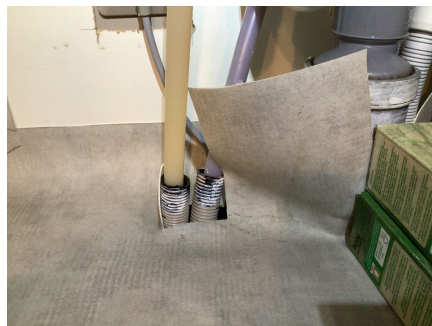
- Det er påvist at eventuelt lekkasjevann fra rør i rør system ikke ledes til sluk eller annen kompenserende løsning.
- Mer enn halvparten av forventet brukstid er passert på innvendige vannledninger.

Eventuelt lekkasjevann ledes både til åpen innkassing og til vegg på teknisk rom.  
Det mangler tettemuffer i enden av varerør i benkeskap på kjøkken.

Eventuelt lekkasjevann ledes ikke til sluk eller annen kompenserende løsning. Det mangler tettemuffer i enden av varerør.

- I forbindelse med oppgradering av våtrom vil det være naturlig med utskiftning av rør.
- Det bør foretas tiltak på anlegget som sikrer bedre løsning på eventuelt lekkasjevann fra rør i rør system.
- Tidspunkt for utskiftning av vannledninger nærmer seg.

Tiltak kan være å fjerne innkassing og åpne nedre del av vegg på teknisk rom, og montere en vanntett plate rundt rørene som leder eventuelt lekkasjevann til sluk.
