Verken 55, 2270 FLISA

**LAUTA**

# Tilstandsrapport

gnr. 117, bnr. 125

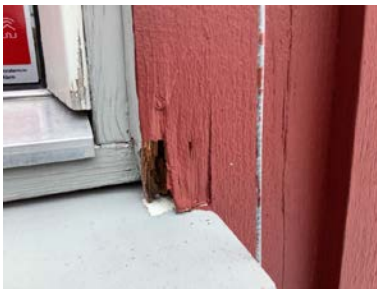
- Det er påvist spredte råteskader i bordkledningen.

Omramming rundt vinduer er ført helt ned til vannbrett, og dette har ført til spredte råteskader da omramming kan trekke opp fukt fra vannbrett.

Råteskadet omramming.

- Råteskadet trekledning må skiftes ut.

Det bør etableres spalte mellom omramming og vannbrett slik at fukt ikke kan trekkes opp fra vannbrett.

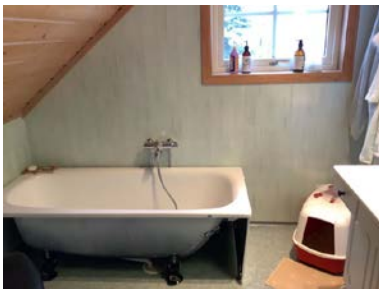
Vinduets plassering medfører risiko for fuktskade, men det var ingen tegn til fuktskade på befaringdagen.

Vindu er plassert i den definerte våtsonen ved badekar.

Badekaret må benyttes med forsiktighet.

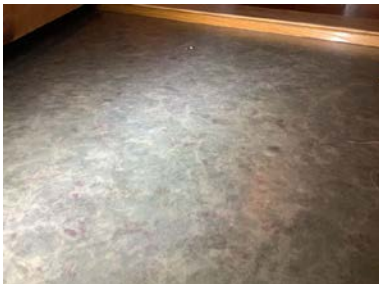
Det er noe knirk i gulv, og det er påvist enkelte synlige kuler i vinylbelegget som følge av bevegelse i skruer / spiker under vinylbelegget. Dette har ikke påvirket tettesjiktet.

Eksempel på kuler i vinylbelegget.

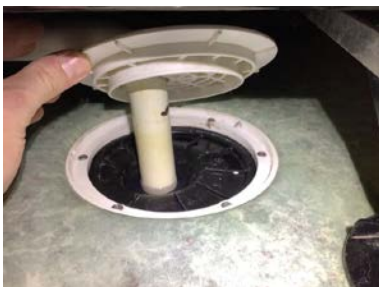
Plastsluk, og vinylbelegg er ført under slukets klemring.

- Sluket må sjekkes og rengjøres jevnlig.
- Overvåk tilstanden jevnlig. For å få tilstandsgrad 0 eller 1 må slukløsningen skiftes ut og sannsynligvis må også membransjiktet skiftes/utbedres. Det er imidlertid vanskelig å si noe om tidspunktet for når dette er nødvendig.

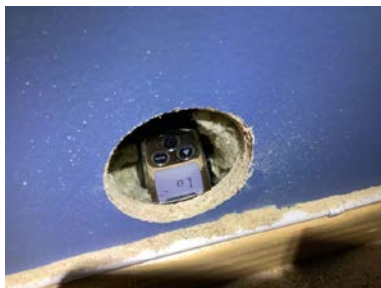
Hulltaking er foretatt uten å påvise unormale forhold. Hulltaking er foretatt i garderobe bak servant. Fuktkvotemåling (vekt%) i konstruksjonen ble målt til 8.

Hulltaking, og det måles tørt.

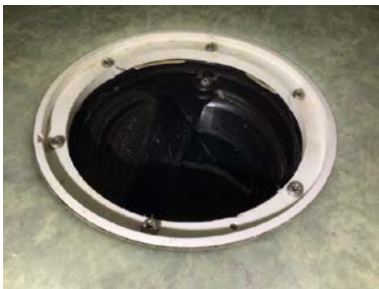
Plastsluk, og vinylbelegg er ført under slukets klemring.

Tett dusjkabinett må fortsatt benyttes til badet renoveres.

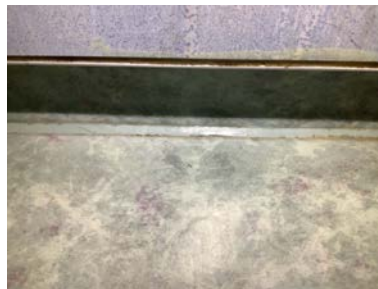
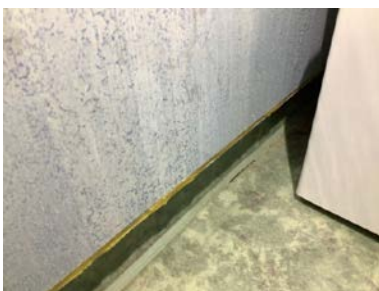
Tegn til glippe i sveiseskjøt.

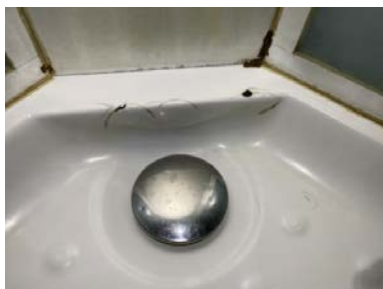
Mer enn halvparten av forventet brukstid er oppbrukt for enkelte komponenter på sanitærinstallasjoner.  
Det er skadet bunn i dusjkabinett.

Skadet bunn i dusjkabinett.

- Det må foretas tiltak for å lukke avviket.

Dusjkabinettet er modent for utskifting.

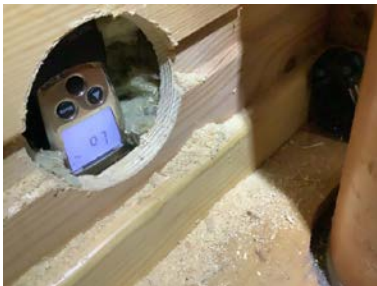
Hulltaking er foretatt uten å påvise unormale forhold. Hulltaking er foretatt i garderobe bak bad. Fuktkvotemåling (vekt%) i konstruksjonen ble målt til 8.

Hulltaking, og det måles tørt.

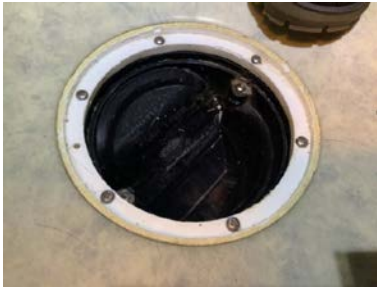
Plastsluk, og vinylbelegg er ført under slukets klemring.

- Sluket må sjekkes og rengjøres jevnlig.
  - Overvåk tilstanden jevnlig. For å få tilstandsgrad 0 eller 1 må slukløsningen skiftes ut og sannsynligvis må også membransjiktet skiftes/utbedres. Det er imidlertid vanskelig å si noe om tidspunktet for når dette er nødvendig.
- Ved dagens bruk har ikke rommet vannpåkjenning.

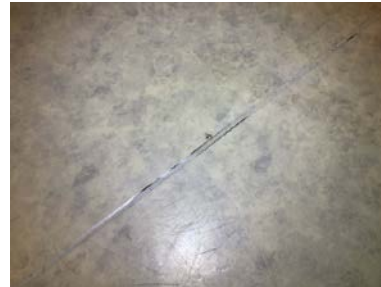
Tegn til glippe i sveiseskjøt.

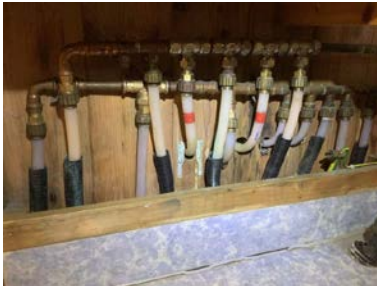
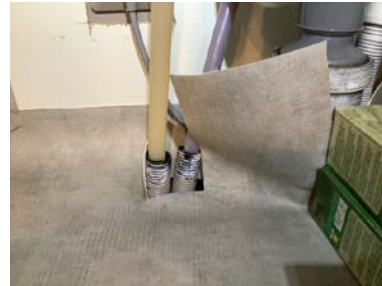
- Det er påvist at eventuelt lekkasjevann fra rør i rør system ikke ledes til sluk eller annen kompenserende løsning.
- Mer enn halvparten av forventet brukstid er passert på innvendige vannledninger.

Eventuelt lekkasjevann ledes både til åpen innkassing og til vegg på teknisk rom.  
Det mangler tettemuffer i enden av varerør i benkeskap på kjøkken.

Eventuelt lekkasjevann ledes ikke til sluk eller annen kompenserende løsning. Det mangler tettemuffer i enden av varerør.

- I forbindelse med oppgradering av våtrom vil det være naturlig med utskiftning av rør.
- Det bør foretas tiltak på anlegget som sikrer bedre løsning på eventuelt lekkasjevann fra rør i rør system.
- Tidspunkt for utskiftning av vannledninger nærmer seg.

Tiltak kan være å fjerne innkassing og åpne nedre del av vegg på teknisk rom, og montere en vanntett plate rundt rørene som leder eventuelt lekkasjevann til sluk.
