Tilstandsrapport

Tomannsbolig

Hollendersvingen 14 , 5522 HAUGESUND

Befaringsdato: 06.05.2026

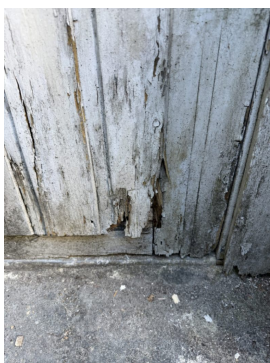
! TG 3 Dører

- Det er påvist dør(er) med fukt/råteskader.

- Karmene i dører er værslitte utvendig og det er sprekker i trevirket. Det er råteskader i kjellerdøren og slitasje på overflater på hoveddør. Utskiftinger kan ikke utelukkes.

Det bør foretas lokal utbedring eller utskifting av kjellerdøren grunnet råteskader, samt vedlikehold av hoveddøren for å utbedre slitasje på overflater.

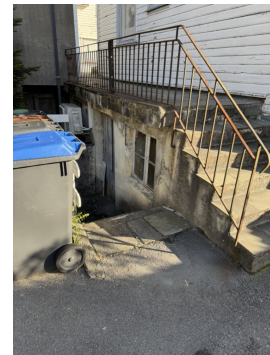
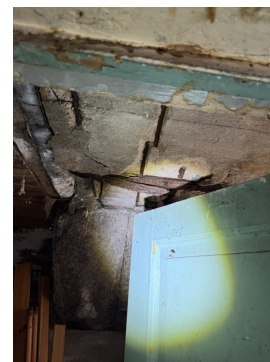
TG 1 Balkonger, terrasser og rom under balkonger

Det er skader og slitasje i trappen. Det er også synlige lekkasjer inn i kjeller via dekke her. Det må påregnes utbedringer. Noe rust på rekkverk. Det er rust i metallbæringene under trappen

Det bør gjennomføres utbedring av skader og slitasje i trappen, samt tiltak for å stoppe lekkasjer inn i kjeller via dekke, for å unngå ytterligere fuktskader og forringelse av konstruksjonen.

Rust på rekkverk og metallbæringene bør fjernes og overflatene behandles for å forhindre videre korrosjon, som kan svekke bæreevnen og sikkerheten.

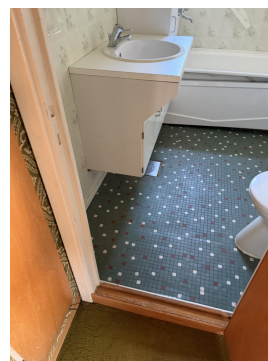
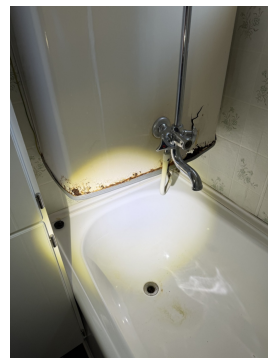
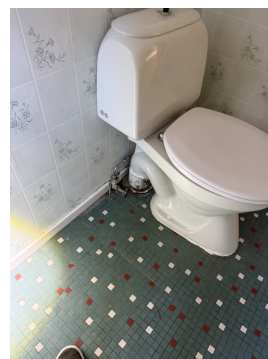
2. ETASJE > BAD

Eier opplyser om at det lekker fra vask og sluk. Dette må også da utbedres.
