Tilstandsrapport

Tomannsbolig

Hollendersvingen 14 , 5522 HAUGESUND

Oppdragsnr.: 20474-3297

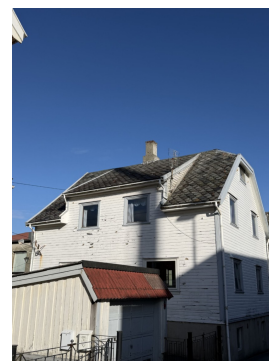
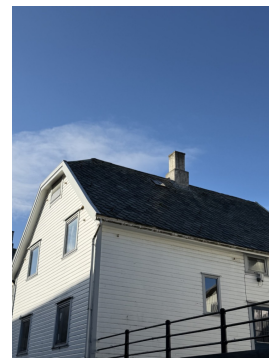
Siden taket (takkonstruksjon, takteking og skorstein) kun er observert fra bakkenivå, er vurderingen begrenset av dette. Det er ikke sikkerhetsmessig forsvarlig å bevege seg ut på taket eller observere fra stige. Selv om det ikke er avdekket skader under befaringen, betyr ikke dette at det ikke foreligger skader som en besiktigelse på taket kan avdekke. Vær oppmerksom på denne risikoen. En undersøkelse av taket kan utføres av en fagperson under tilstrekkelige sikkerhetsforhold.

Eier har opplyst i sin egenerklæring at deler av taket har ved anledning blåst av og derav forårsaket lekkasje i tak på badet i 2 etasje.

Konsekvensen av å ikke utbedre er økt risiko for skjulte skader og fuktinntrengning, noe som kan føre til omfattende og kostbare reparasjoner på sikt.

Det er viktig å undersøke taket grundig ved omlegging, da det kan avdekkes avvik som ikke var synlige ved befaringen.

- Andre tiltak:
- Når takteking og undertak begynner å bli gamle, øker risikoen for lekkasjer, noe som kan føre til omfattende og kostbare reparasjoner av underliggende konstruksjoner dersom en ikke foretar tiltak på konstruksjonene før dette oppstår.

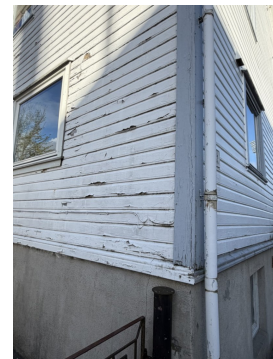
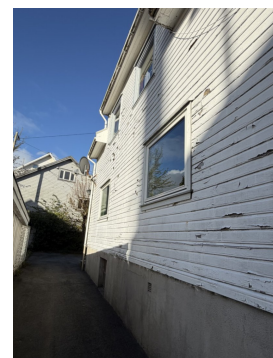
TG 2 Nedløp og beslag

- Det mangler snøfangere på hele eller deler av taket, men det var ikke krav om dette på byggemeldingstidspunktet.
- Det mangler tilfredsstillende adkomst til pipe for feier.
- Mer enn halvparten av forventet brukstid er passert på renner/nedløp/beslag.
- Det er rust på innfestingen av takrenner/nedløp.
- Takrenner har punktvis lekkasjer.

Det var fint vær på befaringsdagen, men det er tegn på lekkasjer i renner og skjøter ved nedbør.

Levetiden for nedløp under bakken er mer enn halvert, og utbedringer kan bli nødvendig. Det er noe rust på rennekroker.

Det bør monteres snøfangere ved eventuell omteking av taket, for å oppfylle dagens krav og redusere risiko for snø- og isras som kan skade personer eller eiendom.

Takrenner og skjøter bør kontrolleres og utbedres for lekkasjer, for å unngå vannskader på fasade og grunnmur.

Nedløp under bakken bør inspiseres nærmere og eventuelt utbedres, da redusert levetid kan føre til tette eller defekte avløp og påfølgende fuktskader.

Rust på rennekroker bør utbedres for å forhindre svekkelse av innfestingen og risiko for at takrenner løsner.

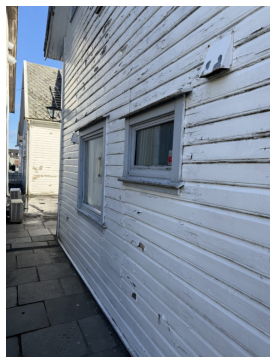
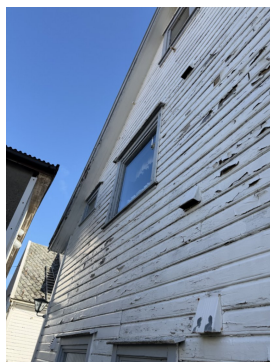
- Det er ingen eller liten lufting i nedre kant av kledning mot grunnmur.
- Det er påvist betydelige råteskader i bordkledningen.
- Det er værslitt/oppsprukket trevirke/trepaneler.

Det er høy slitasjegrad på utvendige overflater, og det er påvist råteskader på samtlige sider av boligen. Utskifting av kledning må påregnes generelt.

- Det bør foretas tiltak for å bedre lufting av kledningen.
- Det må foretas tiltak for å lukke avviket.
- Råteskadet trekledning må skiftes ut.
- Andre tiltak:
- Råteskader i bordkledningen vil fortsette å utvikle seg både i tilliggende bordkledning og til bakenforliggende veggkonstruksjon, dersom en ikke foretar tiltak.

Råteskadet kledning bør skiftes ut for å hindre videre skade på konstruksjonen og redusere risiko for fuktskader og råte i underliggende bygningsdeler.

Det bør også foretas en grundig kontroll av treverk i yttervegger for å avdekke eventuelle skjulte skader, da det er risiko for at slike avvik forekommer og kan medføre behov for omfattende og kostnadskrevede utbedringer.

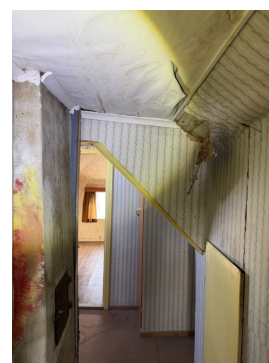
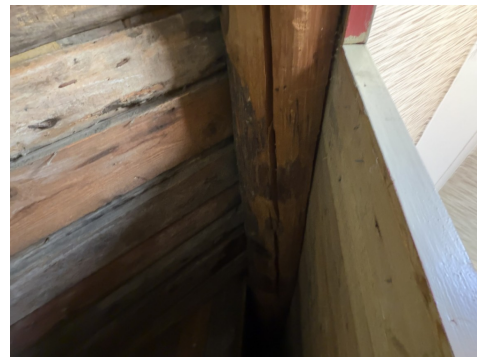
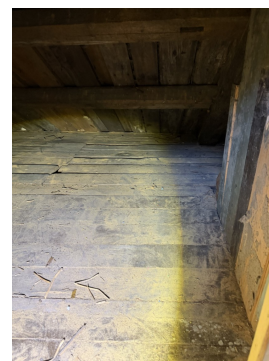
Takkonstruksjon/Loft

- Det er begrenset/dårlig ventilering av takkonstruksjonen.
- Det er påvist fuktskjolder/skader i takkonstruksjonen.
- Det er registrert symptom på aktivitet fra skadedyr.
- Konstruksjonene har skjevheter.

Konstruksjonen har begrenset ventilasjon sammenlignet med moderne løsninger. Store deler av takkonstruksjonen er lukket og lot seg ikke vurdere nærmere. Ytterligere undersøkelser anbefales for å avdekke eventuelle skjulte avvik.

Det bør gjennomføres ytterligere undersøkelser for å avdekke eventuelle skjulte avvik, spesielt med tanke på fukt, kondens og skadedyr.

Begrenset ventilasjon bør utbedres for å redusere risikoen for fuktskader og kondens i takkonstruksjonen.

Tegn på borebilleaktivitet bør følges opp med behandling for å hindre videre skade på treverket.

Skjevheter i takkonstruksjonen bør vurderes nærmere, da dette over tid kan påvirke konstruksjonens stabilitet og levetid.

- Det må gjøres nærmere undersøkelser.
- Andre tiltak:
 - Lufting/ventilering bør forbedres.
 - Lokal utbedring må utføres.

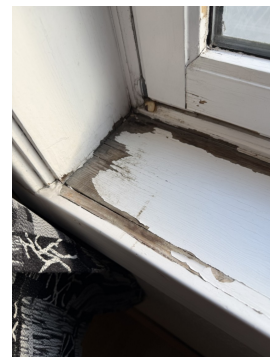
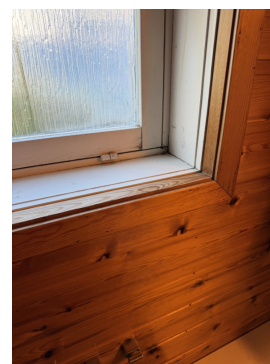
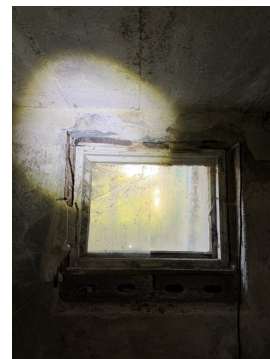
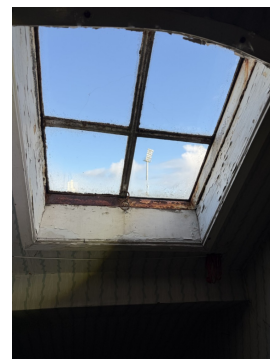
! TG 3 Vinduer

- Det er påvist at enkelte vinduer er vanskelig å åpne/lukke.
- Det er påvist noen glassruter som er punktert eller sprukne.
- Det er påvist tegn på innvendig kondensering av enkelte vindusglass.
- Det er påvist vinduer med fukt/råteskader.
- Karmene i vinduer er slitte og det er sprekker i trevirket.
- Det er påvist andre avvik:
- Trevirket i vinduene har stedvis høyt fuktnivå.

Enkelte vinduer som er funksjonstestet er noe strie og betjene. Det er også registrert høyt fuktinnhold i enkelte vinduer i utsatte posisjoner. Det er i tillegg registrert råte på enkelte vinduer i tillegg til noen punkterte. Det er i tillegg råte på kjellervinduer og de med enkelt glass er i dårlig forfatning.

Noe rust over vinduer i metallbæringer i mur.

- Vinduer med råteskader må erstattes med nye.
- Andre tiltak:
- Det bør gjøres tiltak for å bedre ventilering av rommet.
- Kondensering på enkelte glass har medført fuktskader i treverk som kan medføre utskiftningsbehov av enkelte vinduer.
- Det må påregnes noe vedlikehold og at enkelte vinduer må skiftes ut.
- Vinduer med punkterte/sprukne glass må påregnes skiftes ut, enten hele vinduet eller kun selve glassene.
- Belistning/vannbrett må utbedres og overganger tettes.

Det bør gjennomføres utbedring eller utskifting av vinduer med råte, høyt fuktinnhold, punkterte eller sprukne glass, samt vinduer som er vanskelige å åpne eller lukke.

Loftsvinduer med høy slitasje og råte, samt takvinduet, bør skiftes for å unngå ytterligere skade og varmetap.

Rust på metallbæringer over vinduer bør utbedres for å forhindre svekkelse av bærende konstruksjoner.

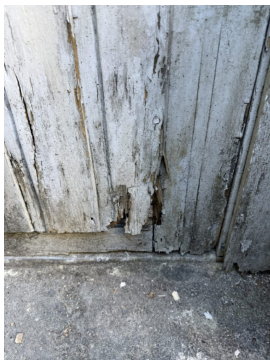
! TG 3 Dører

- Det er påvist dør(er) med fukt/råteskader.

- Karmene i dører er værslitte utvendig og det er sprekker i trevirket. Det er råteskader i kjellerdøren og slitasje på overflater på hoveddør. Utskiftinger kan ikke utelukkes.

Det bør foretas lokal utbedring eller utskifting av kjellerdøren grunnet råteskader, samt vedlikehold av hoveddøren for å utbedre slitasje på overflater.

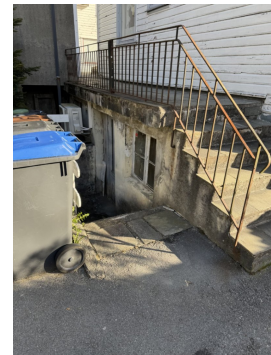
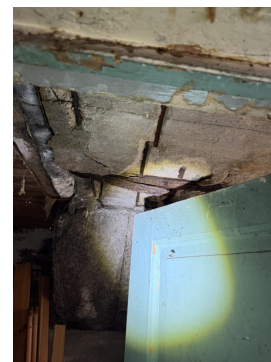
Det er skader og slitasje i trappen. Det er også synlige lekkasjer inn i kjeller via dekke her. Det må påregnes utbedringer. Noe rust på rekkverk. Det er rust i metallbæringene under trappen

Det bør gjennomføres utbedring av skader og slitasje i trappen, samt tiltak for å stoppe lekkasjer inn i kjeller via dekke, for å unngå ytterligere fuktskader og forringelse av konstruksjonen.

Rust på rekkverk og metallbæringene bør fjernes og overflatene behandles for å forhindre videre korrosjon, som kan svekke bæreevnen og sikkerheten.

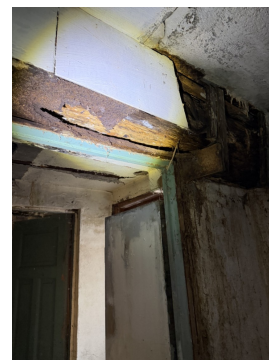
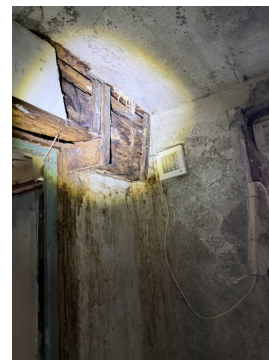
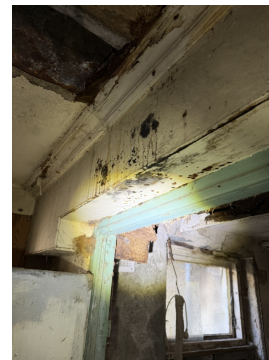
TG 3 Etasjeskille/gulv mot grunn

- Det er påvist fuktskader i etasjeskiller
 - Det er registrert symptom på sopp/råte.
 - Målt høydeforskjell på over 20 mm innenfor en lengde på 2 meter.
- Tilstandsgrad 3 gis med bakgrunn i standardens krav til godkjente måleavvik.

Det er påvist råte i etasjeskiller i kjeller. Det er her drager som går fra øst mot vest som har fukt og råteskader. Denne drageren holder også oppe store deler av bygget. Det må derfor påregnes utskiftinger.

- Konstruksjonene må sikres mot råte, sopp og skadedyr.
 - Nye bjelker må settes inn.
 - Råteskadet treverk må skiftes.
 - For å få tilstandsgrad 0 eller 1 må høydeforskjeller rettes opp.
- Ytterligere undersøkelser må foretas for å få kartlagt omfanget for utbedring.

Det må gjennomføres utskifting av råteskadet drager og eventuelt annet skadet treverk for å sikre bæreevnen i konstruksjonen.

Videre bør det utføres ytterligere undersøkelser for å kartlegge omfanget av skader og vurdere behov for utbedring av skjevheter i etasjeskiller.

- Påviste skader må utbedres.
- Det må gjennomføres ytterligere undersøkelser.

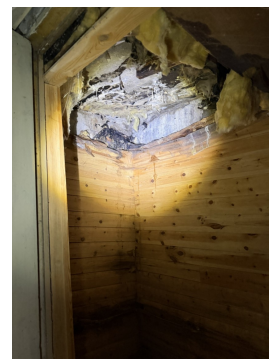
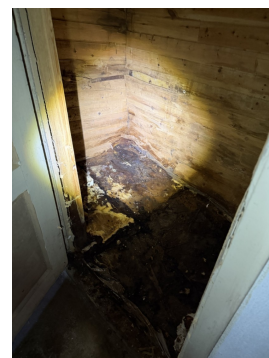
! TG 3 Rom Under Terreng

- Det er gjennom målinger påvist høyt fuktnivå i trevegger i underetg./kjeller, det er derfor ikke foretatt hulltaking
- Det er påvist indikasjoner på noe fuktgjennomtrengning i kjellergulv.
- Det er påvist indikasjoner på noe fuktgjennomtrengning inn i kjellermur.
- Det er påvist synlig fuktighet på mur/gulv i kjeller.
- Det er påvist synlige fukt/råteskader i treverk i underetg./kjeller, hulltaking er derfor ikke nødvendig

Det er fuktig i denne kjelleren. Det er også lekkasjer inn i kjeller via repos ved trapp. I tillegg er det store skader/råte i treverk i kjeller i hovedsak mot vest, men det er også høyt fuktinnhold i treverk generelt. Det er ingen drenering i moderne forstand på denne boligen. Og kjeller i boliger bygget før 1965 er ikke konstruert med tanke på beboelse.

- Andre tiltak:
- Ytterligere undersøkelser må foretas for å få kartlagt tilstanden og omfanget på eventuelle skader.
- Det må foretas tiltak for å utbedre årsak til fukt-/råteskadene samt utbedre råteskadene
- Det anbefales at alt treverk i kjeller fjernes og at kjelleren har mest mulig åpne murkonstruksjoner med god utlufting.
- Det må foretas tiltak for å redusere/begrense fuktgjennomtrengning inn i kjeller.
