# Tilstandsrapport

📍 Rådhusvegen 49, 5570 AKSDAL

# gnr. 72, bnr. 139, snr. 6

Oppdragsnr.: 20763-3245

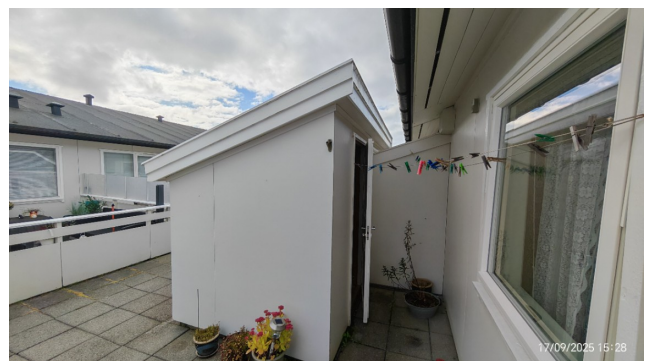
Bod er ikke måleverdig pga. høyde ikke er 1.9 m i minimum 0.6 m.

Bod kommer da i tillegg til annet oppmålt areal.beskrevet

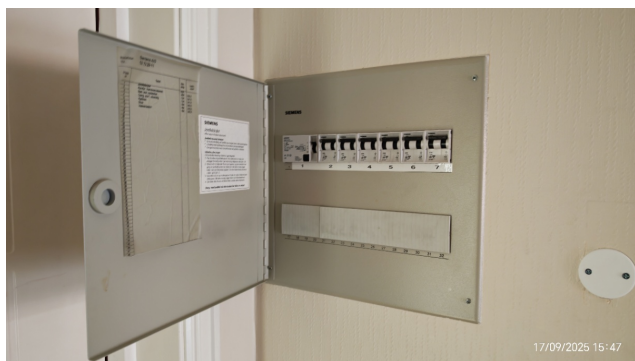
### 1. Anlegget er fra en tid før krav til samsvarserklæring.

Samsvarserklæringen er dokumentasjon for at det elektriske arbeidet er prosjektert og utført av en installatørbedrift. Når samsvarserklæring mangler bør interesserte påregne at minimum deler av det elektriske anlegget er montert uten bruk av registrert elektro innstallasjonsvirksomhet. Kravet til samsvarserklæring kom i 1999.
