# Tilstandsrapport

📍 Konvallvegen 12, 8683 TROFORS

# gnr. 49, bnr. 231

Befaringsdato: 19.02.2023

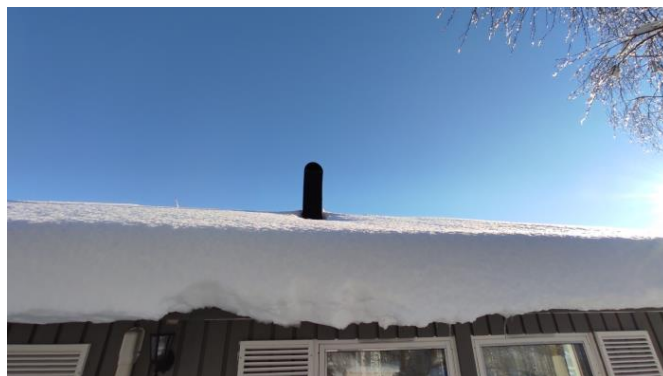
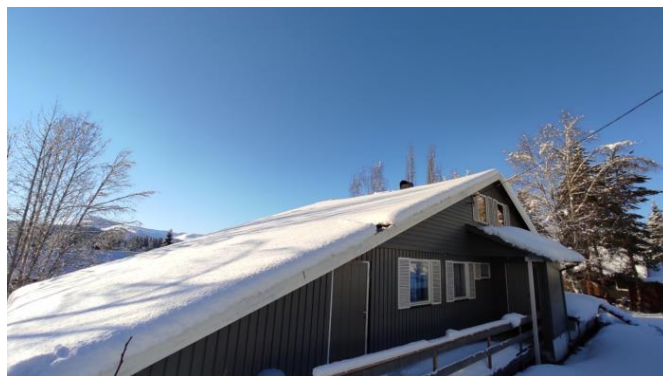
Taket er tekket med a-profilplater, taktekingen er fra 2019 opplyser eier. Besiktet fra bakkenivå.  
Ukjent type undertak.

- Taktekking er snødekt, alder eller materiale er ukjent og derfor ikke nærmere vurdert.

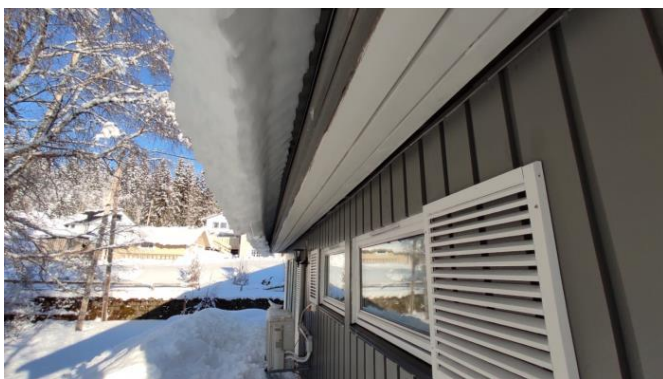
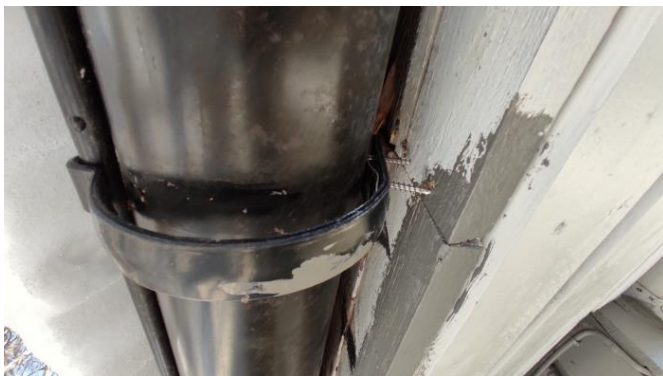
TG 3

- Det mangler snøfangere på hele eller deler av taket, noe som var krav på byggemeldingstidspunktet.
- Det mangler tilfredsstillende adgang til pipe for feier.

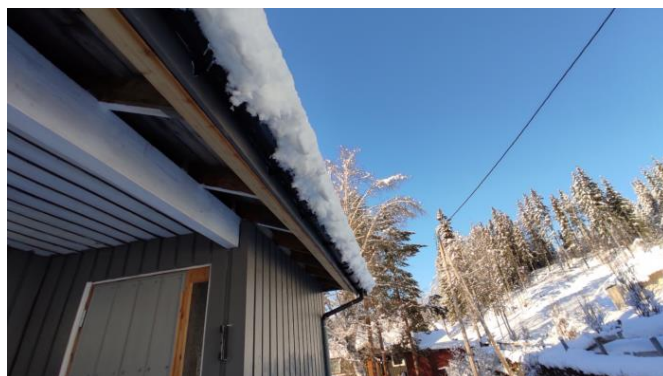
- Det er ingen lusing/musebånd i nedre kant av konstruksjon.
- Det mangler kassebord på vindfanget i 2. etasjen.

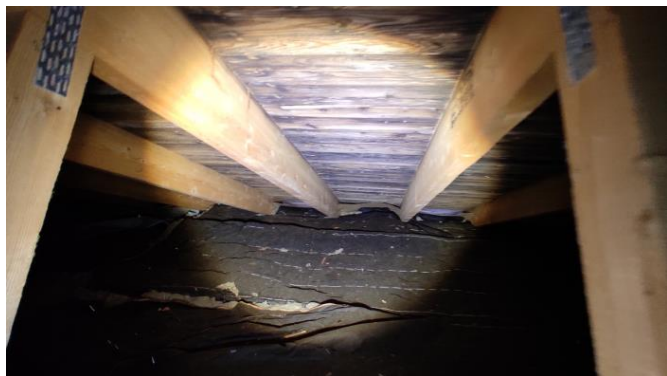
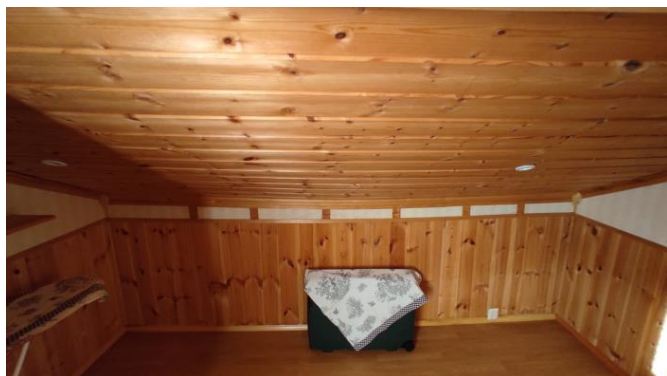
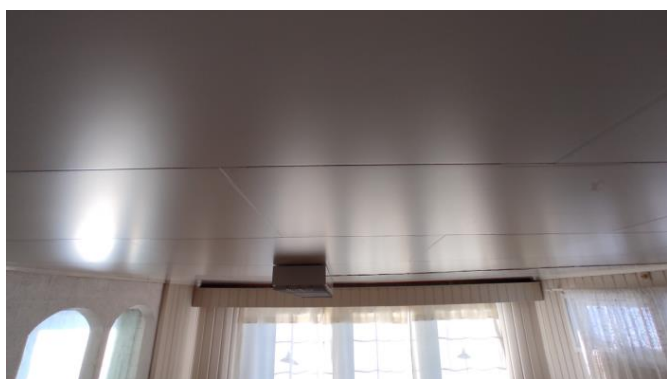
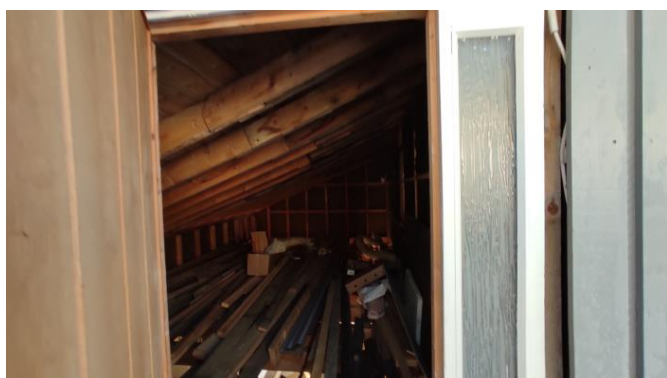
- Konstruksjonene har omfattende skjevheter.
- Det er fra loft/kryploft påvist indikasjoner på at det er punktering av dampsperre, som medfører svekket effekt av dampsperrerefunksjonen.

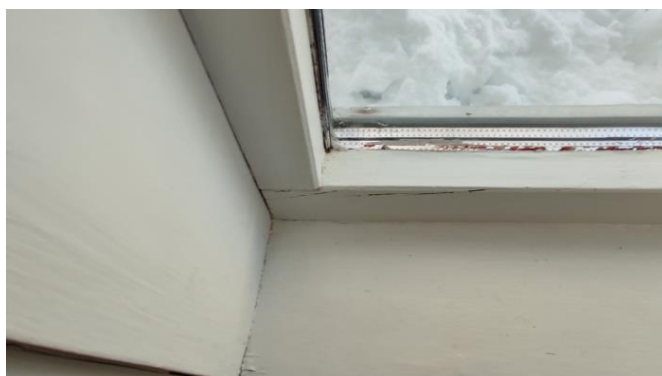
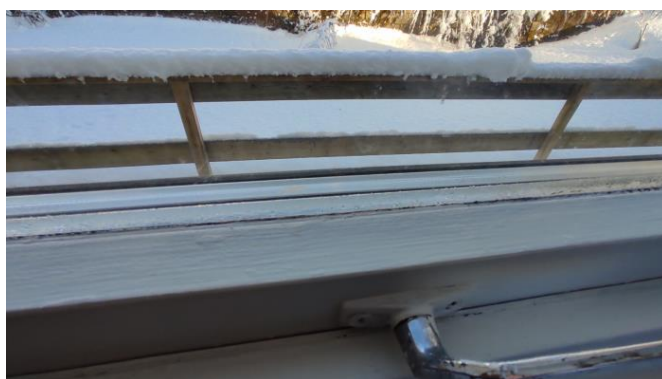
- Det er påvist tegn på innvendig kondensering av enkelte vindusglass.

- Det bør gjøres tiltak for å bedre ventilering av rommet.
- Kondensering på enkelte glass har medført fuktskader i treverk som kan medføre utskiftningsbehov av enkelte vinduer.

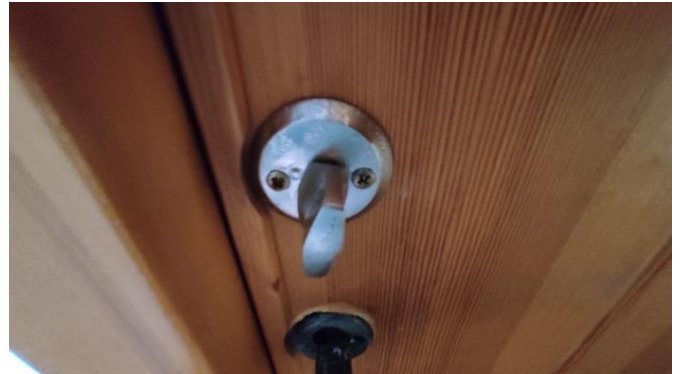
- Det er påvist tegn på innvendig kondensering av enkelte glass.
- Det er påvist dører som er vanskelig å åpne eller lukke.

- Kondensering på enkelte glass har medført fuktskader i treverk som kan medføre utskiftningsbehov av enkelte dører.
- Dører må justeres.

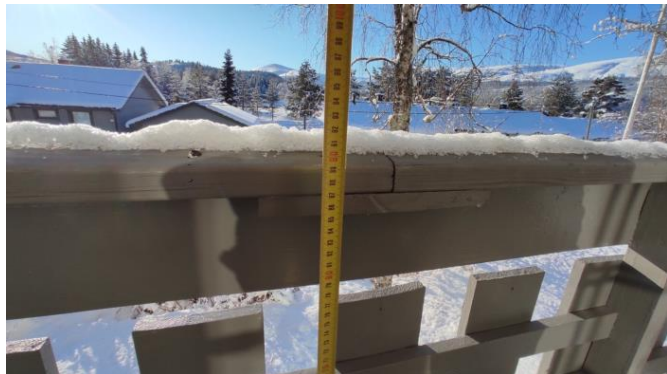
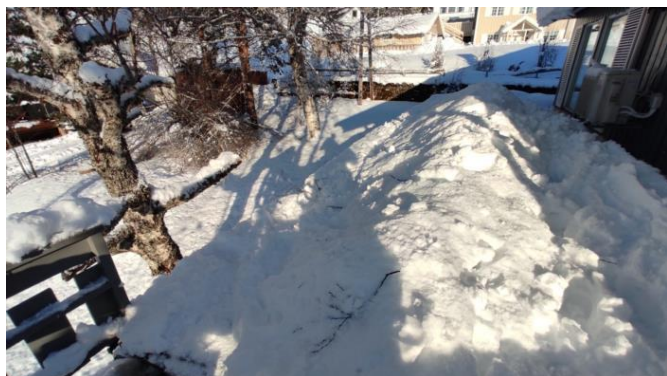
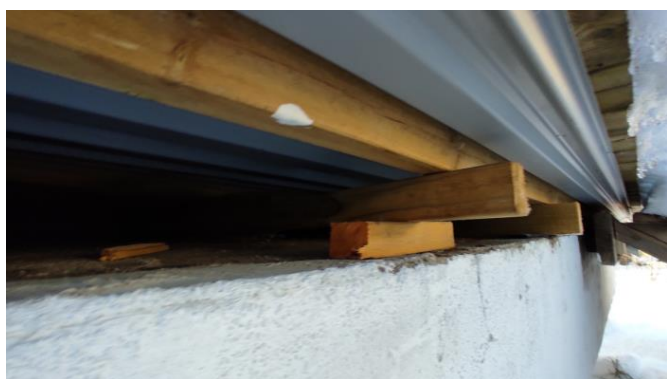
- Rekkverket er for lavt i forhold til dagens krav til rekkverkshøyder.
- Åpninger i rekkverk er ikke i henhold til krav i dagens forskrifter.
- Det er ikke montert rekkverk.
- Balkonger/terrasse er snødekt og derfor ikke nærmere vurdert.

- Rekkverk må monteres for å lukke avviket.
- Det bør foretas nærmere undersøkelser av balkong/terrasser når den er snøfri.

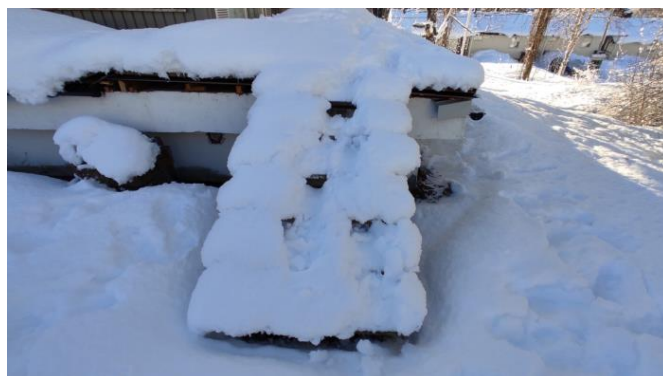
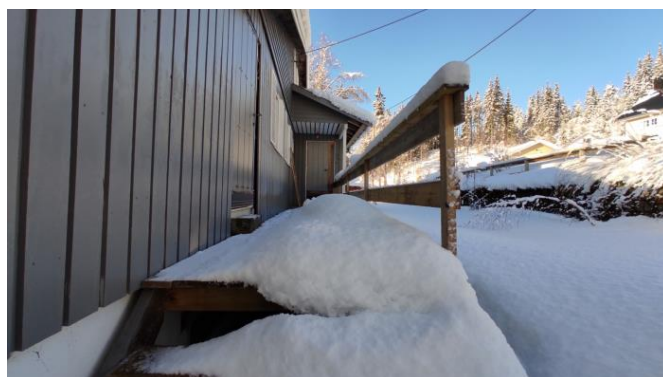
- Det er ikke montert rekkverk.
- Utvendige trapper er snødekt og derfor ikke nærmere vurdert.

- Rekkverk må monteres for å lukke avviket.
- Det bør foretas nærmere undersøkelser av utvendige trapper når de er snøfri.

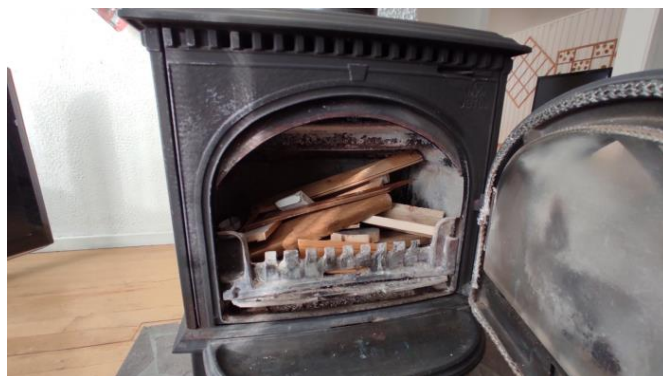
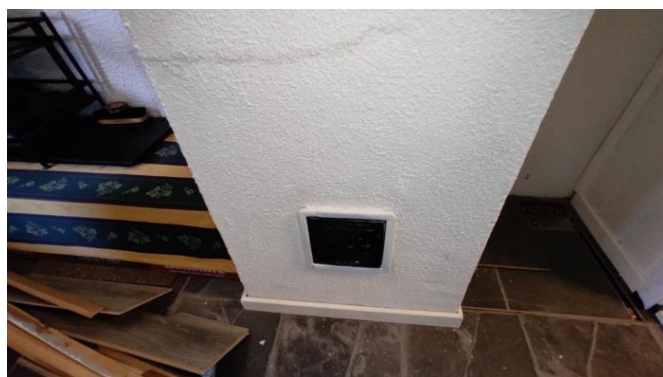
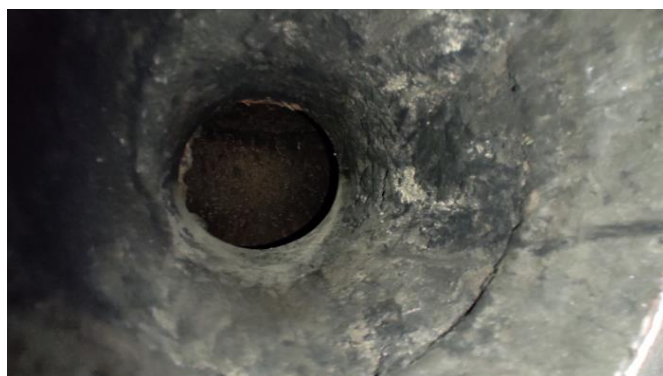
- Ildfast plate mangler på gulvet under sotluke/feieluke på pipe. Utett hull i pipen i sokkeletasjen.

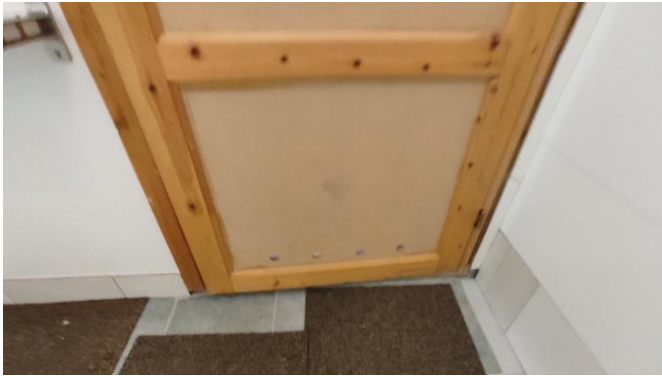
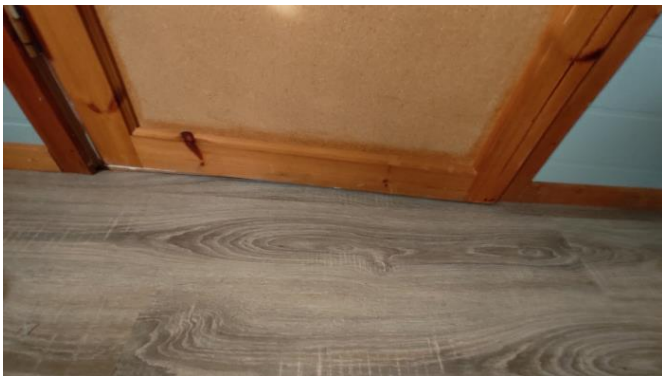
- Det er påvist avvik som tilsier det bør foretas tiltak på enkelte dører.

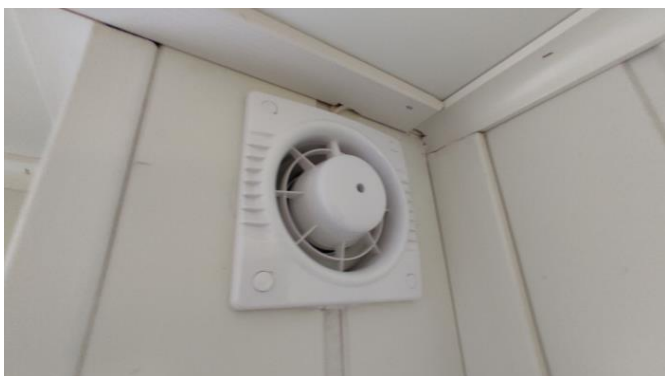
- Våtrommet mangler tilluftsventilering, f.eks. spalte/ventil ved dør.

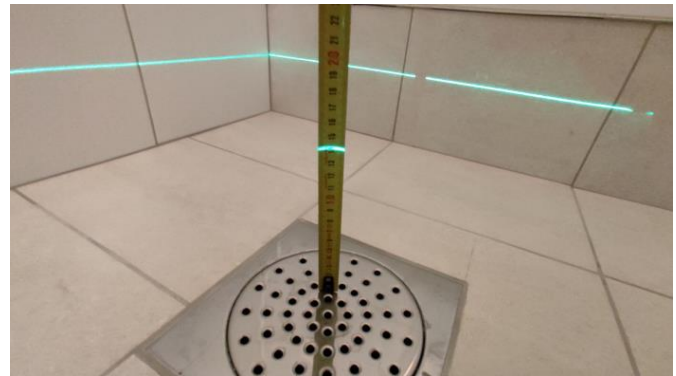
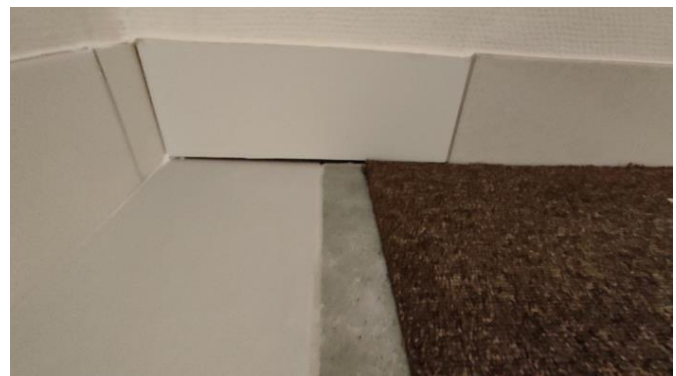
- Det er påvist avvik i fallforhold til sluk i forhold til krav i forskrift på byggetidspunktet.

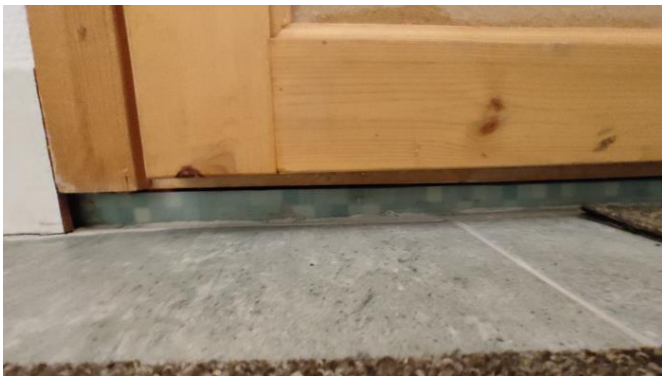
- Det er rundt sluk påvist en ikke-fagmessig utførelse av membran/tettesjikt/klemring.
- Over halvparten av forventet brukstid er oppbrukt på slukløsningen.

- Overvåk konstruksjonen jevnlig. For å få tilstandsgrad 0 eller 1 må løsningen utbedres, men tidspunktet for når dette er nødvendig er vanskelig å si noe om.
- Det må foretas utbedring for å unngå fuktskader i konstruksjonen.
- Sluket må sjekkes og rengjøres jevnlig.

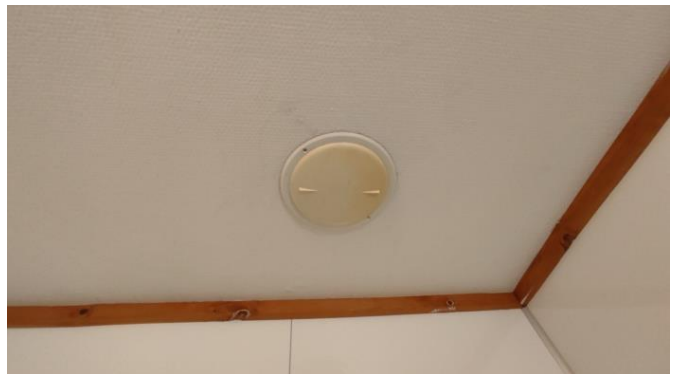
- Rommet har kun naturlig ventilasjon.

- Elektrisk avtrekksvifte bør monteres for å lukke avviket.

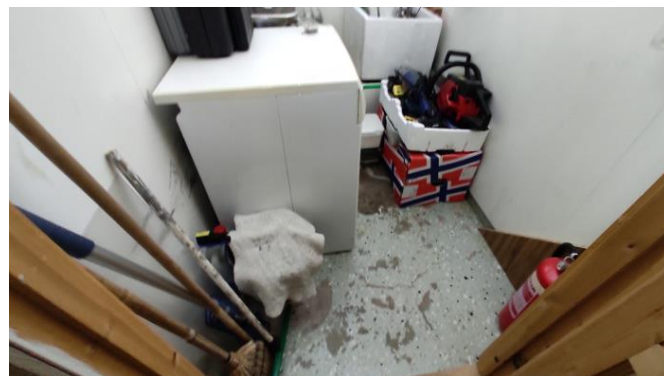
- Våtrommet må oppgraderes for å tåle normal bruk etter dagens krav. Det er ingen form for tettesjikt på våtrommet.

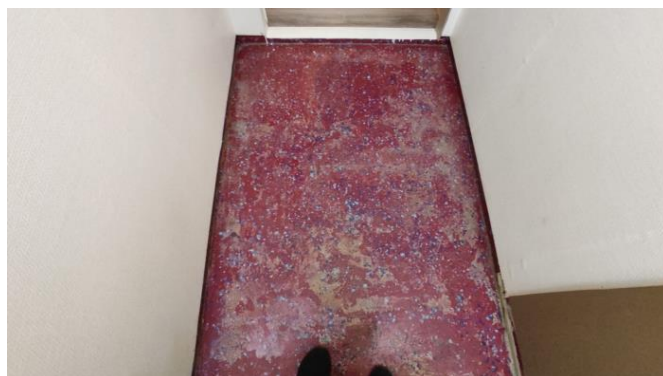
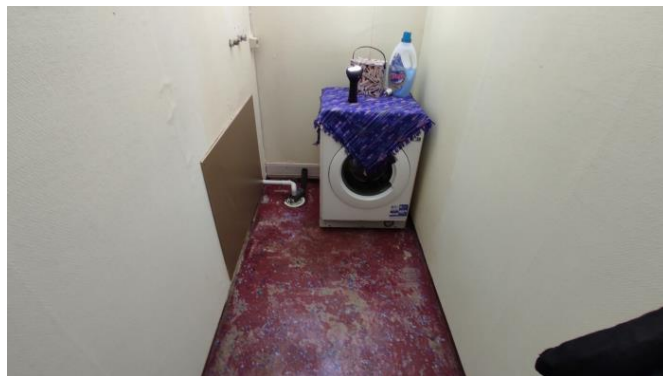
- Våtrommet må oppgraderes for å tåle normal bruk etter dagens krav. Flere utettheter i tettesjiktet.

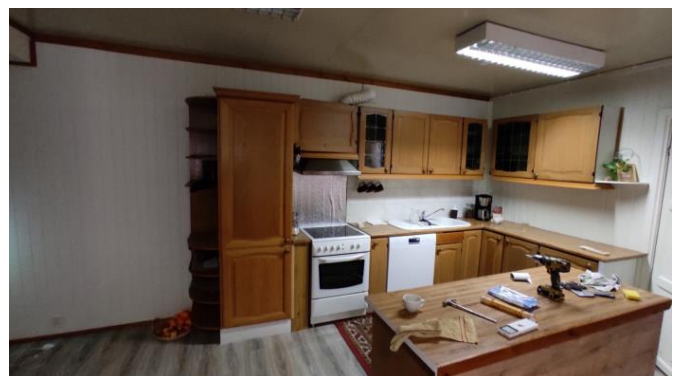
- Det er påvist skader på overflater/kjøkkeninnredning utover normal slitasjegrad.

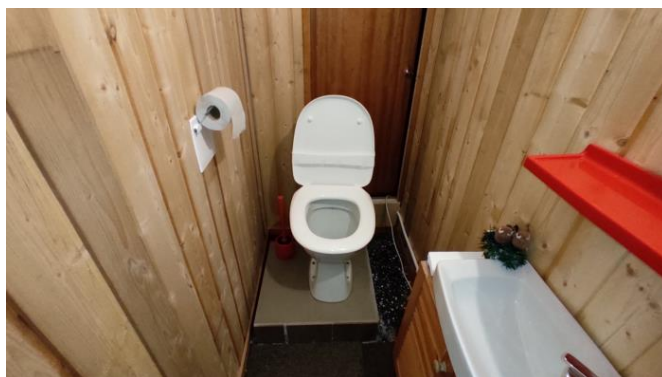
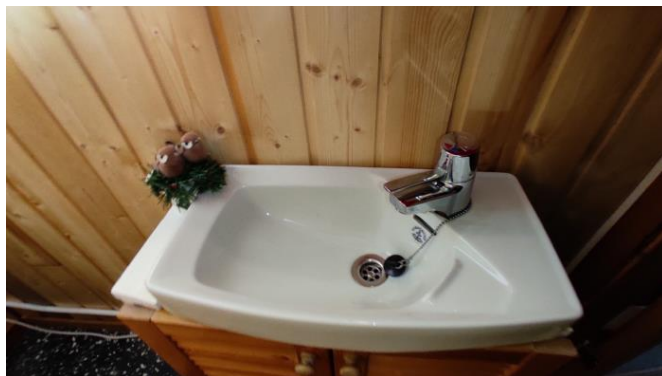
- Toalettrom har ingen ventilering fra rommet, NS 3600 krever mekanisk avtrekk for å kunne gi TG 0/1.
- Toalettrom mangler tilluftsventilering, f.eks. spalte/ventil ved dør.

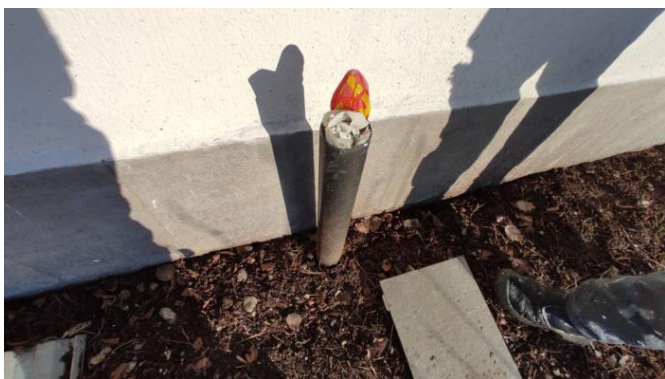
- Mer enn halvparten av forventet brukstid er oppbrukt på innvendige vannledninger.
- Det er påvist ufagmessig utførelse av vannledninger.
- Det er redusert vannmengde/trykk ved samtidig tapping i kraner.

- Det er ikke behov for utbedringstiltak siden anlegget fungerer i dag, men ut ifra alder kan skader plutselig oppstå på eldre anlegg.
- Anlegget må sjekkes av fagperson, som må utføre eventuelle tiltak på anlegget.
- Ifm. oppgradering av våtrom vil det være naturlig med utskiftning av rør.
- Vanninntaket til bygningen må sjekkes.

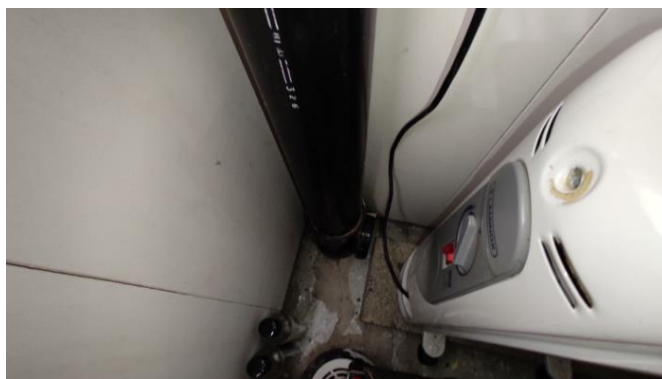
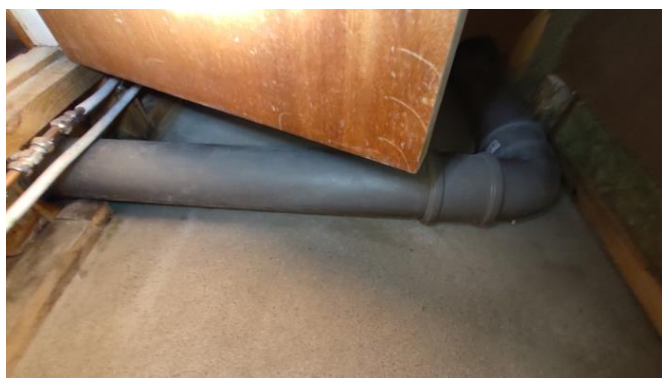
- Det er påvist ufagmessig utførelse av avløpsledninger.
- Mer enn halvparten av forventet brukstid er oppbrukt på innvendige avløpsledninger.

- Anlegget bør sjekkes av fagperson.
- Det er ikke behov for utbedringstiltak siden anlegget fungerer i dag, men ut ifra alder kan skader plutselig oppstå på eldre anlegg.
- Ifm. oppgradering av våtrom vil det være naturlig med utskiftning av rør.

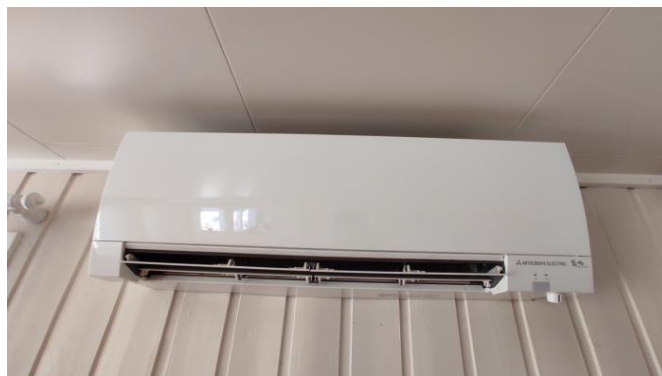
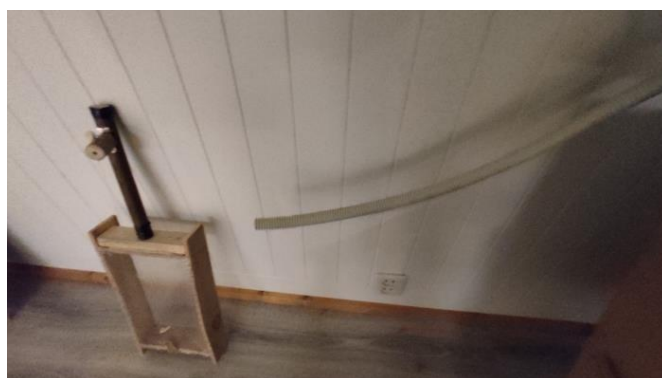
- Mer enn halvparten av forventet brukstid på varmesentral er oppbrukt.

- Det er ikke behov for utbedringstiltak siden varmesentralen fungerer i dag, men ut ifra alder kan skader plutselig oppstå på eldre anlegg.

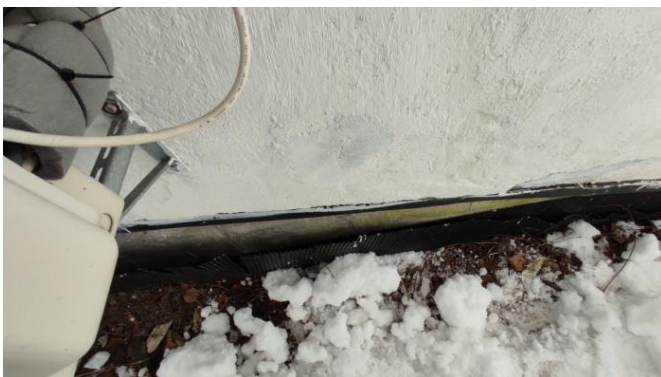
- Mer enn halvparten av forventet levetid på drenering er overskredet.

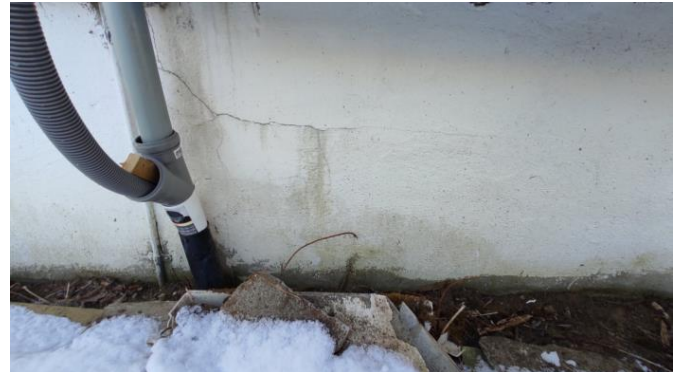
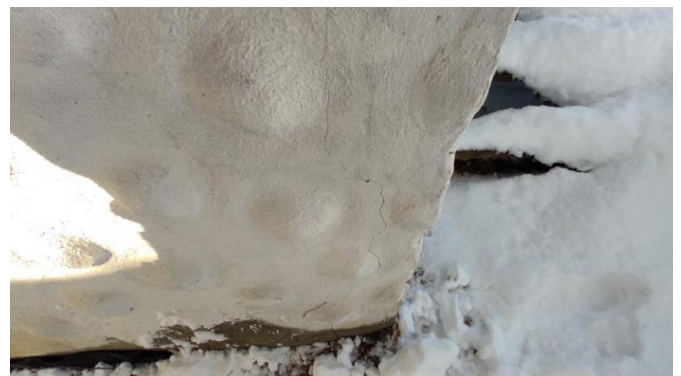
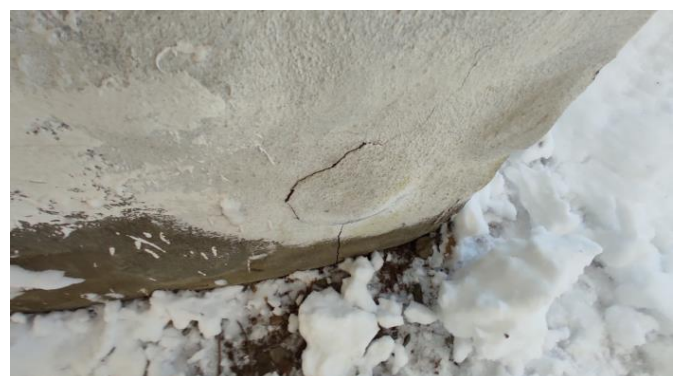
- Det er registrert skråriss som er symptom på setninger.
