# Tilstandsrapport

Enebolig

Skauveien 6 , 3961 STATHELLE

Befaringsdato: 05.02.2026

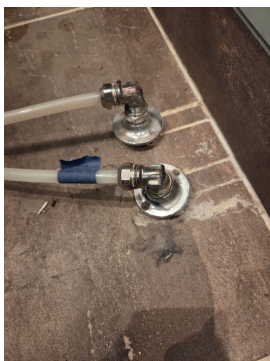
- Det er påvist mangelfull/feil utførelse rundt rørgjennomføringer e.l. som gir fare for fukt i konstruksjonen i våtsone.
- Mer enn halvparten av forventet brukstid er passert på membranløsningen.

Merknad på alder membran og rør ført mellom gulvflater.

Rørgjennomganger i gulv.

- Løsningen/utførelsen rundt rørgjennomføringer gir fare for fukt inn i konstruksjoner.
- Overvåk tilstanden jevnlig. For å få tilstandsgrad 0 eller 1 må tettesjiktet skiftes ut, men tidspunktet for når dette er nødvendig er vanskelig å si noe om.
- Det er viktig å merke seg at levetiden til en membran varierer basert på kvalitet, installasjon og bruk. Eldre membraner kan bli sprø og sprekke opp, noe som fører til at de mister sin vanntettende funksjon. Dette kan resultere i vannlekkasjer gjennom vegger og gulv og fuktskader.

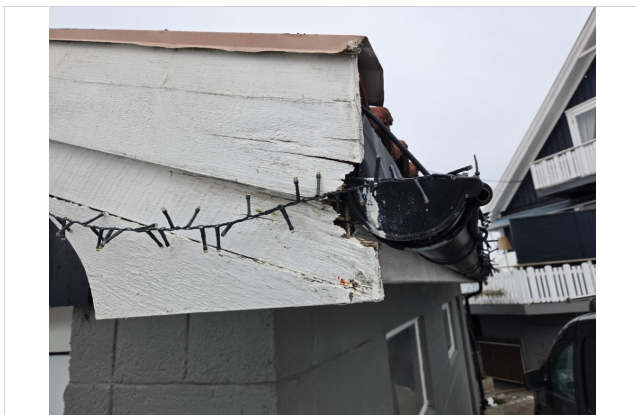
Garasje fyller sin funksjon, men merknad på råteskader i vindski og normal elde/Slitasje.

Mindre synlig råde i vindskiebord.
