# Tilstandsrapport

Enebolig

Skauveien 6 , 3961 STATHELLE

Befaringsdato: 05.02.2026

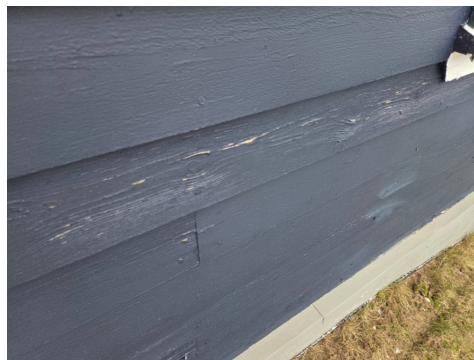
Utvendig vegger består av reisverk vegger, trolig plank med dobbel not og fjær. Tilbygget del oppført i tradisjonelt isolert bindingsverk isolert med 150 mm isolasjon i hulrom. Utvendig fasader består av stående trepanel (tømmermanspanel) og liggende trepanel. Deler av fasadepanel skiftet 1999. Ingen vesentlig mangler eller skader ble registrert. Sørvegg med synlig værslitt panel. Fasadepanel fyller sin funksjon, men har stedvis værslitt panel. Ukjent bruk av isolasjon i hulrom, trolig kun luft.

Værslitt panel sørvegg.

- Lokal utbedring/utskiftning bør utføres.

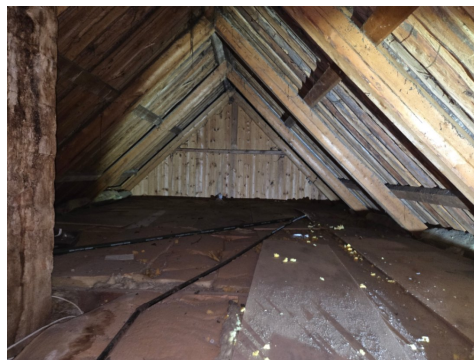
Loft

Boligens takkonstruksjon består av plassbygget takstoler med sadlet takverk. Takverk er bærende på yttervegg. Undertak består av over og underligger med sutak plater/lett undertak og papp membran. Konstruksjonen er kun mulig å inspisere fra kott langs yttervegg og mindre loft. Ingen tegn til lekkasjer eller kondens ble registrert. Konstruksjonen er dårlig ventilert og isolert i henhold til dagens krav.

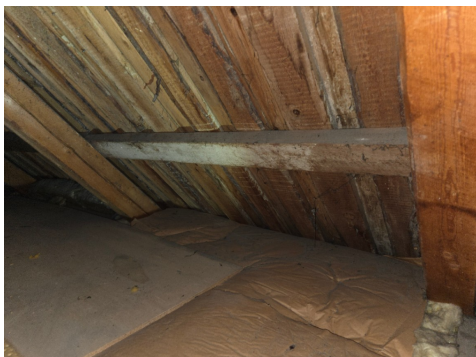
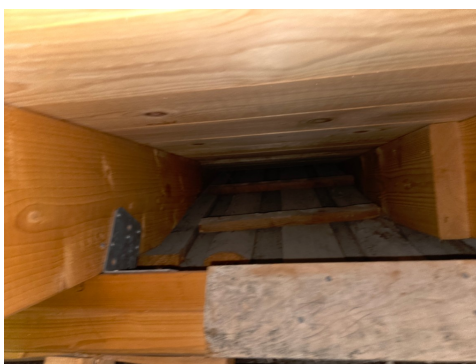
Luftet undertak

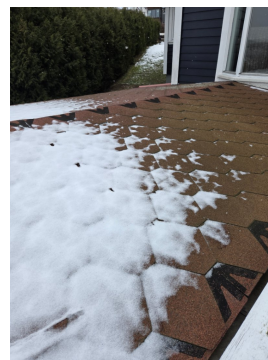
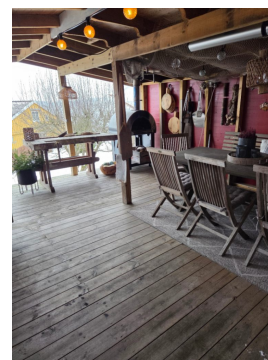
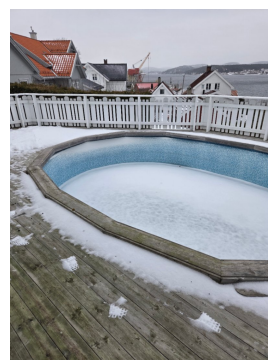
Terrasse delvis delvis overbygget. Plassbygget enkelt tak tekket bærende på dragere i trevirke og yttervegg. Tak tekket med shingel. Merknad på lite fagmessig utført taktekke i shingel. TG 2.

Overbygget del utgjør ca. 20 m<sup>2</sup>. Terrasse begrenset kontrollert på grunn av snø.

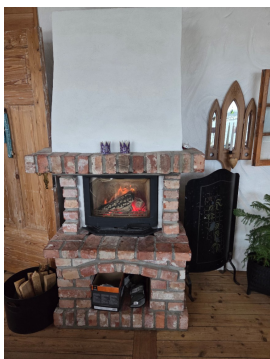
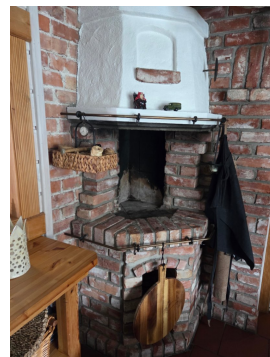
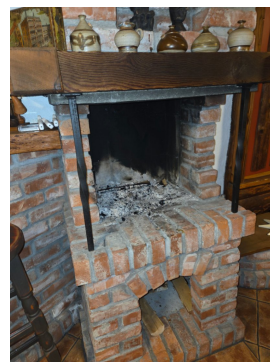
Pipe oppført i murt teglstein. Pipe har etablert 3 ildsteder. Pipe og ildsteder har forskriftsmessig avstand til brennbart trevirke. Innvendig pipeløp er ikke kontrollert. Branninspeksjon er utført av det lokale feiervesen 2025 uten merknader.

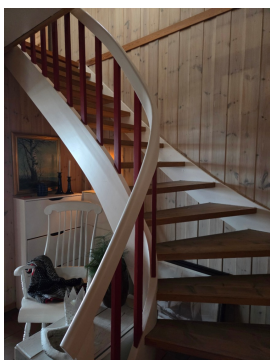
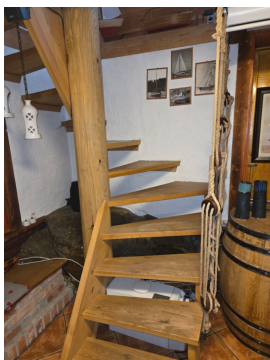
Trapp til 2.etasje i malt trevirke. Rekkverk i malt trevirke. Trapp mangler håndlist på vegg.  
Plassbygget trapp til kjeller. Trapp mangler forskriftsmessig rekkverk og er bratt å gå i.

Forskriftsmessig rekkverk bør etableres.

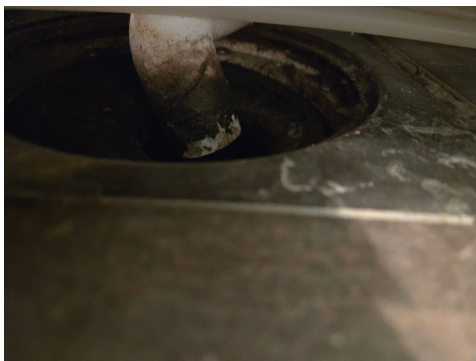
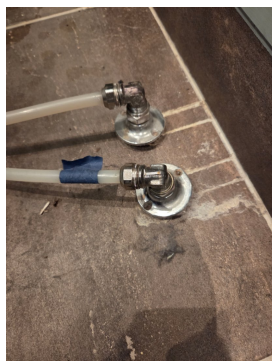
- Det er påvist mangelfull/feil utførelse rundt rørgjennomføringer e.l. som gir fare for fukt i konstruksjonen i våtsone.
- Mer enn halvparten av forventet brukstid er passert på membranløsningen.

- Løsningen/utførelsen rundt rørgjennomføringer gir fare for fukt inn i konstruksjoner.
- Overvåk tilstanden jevnlig. For å få tilstandsgrad 0 eller 1 må tettesjiktet skiftes ut, men tidspunktet for når dette er nødvendig er vanskelig å si noe om.
- Det er viktig å merke seg at levetiden til en membran varierer basert på kvalitet, installasjon og bruk. Eldre membraner kan bli sprø og sprekke opp, noe som fører til at de mister sin vanntettende funksjon. Dette kan resultere i vannlekkasjer gjennom vegger og gulv og fuktskader.

Merknad på alder membran og rør ført mellom gulvflater.

Rørgjennomganger i gulv.

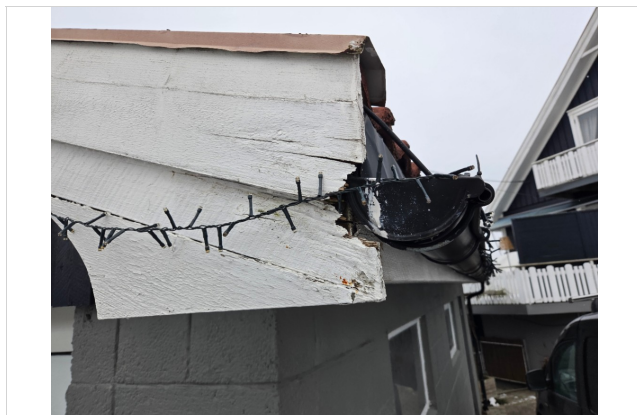
Garasje fyller sin funksjon, men merknad på råteskader i vindski og normal elde/Slitasje.

Mindre synlig råde i vindskiebord.
