# Tilstandsrapport

Enebolig

Dalsroaveien 276, 3158 ANDEBU

Befaringsdato: 30.10.2025

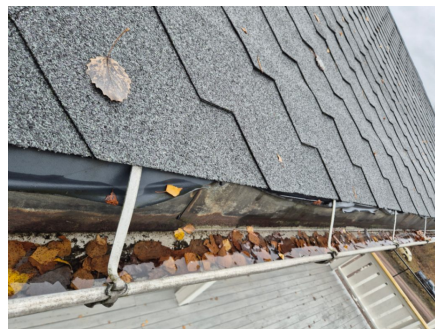
Avflasset belegg på takfotbeslag.

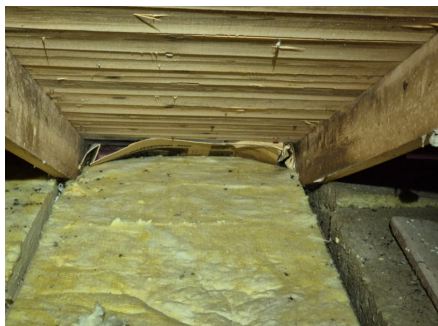
Lite luft i nedre del.

Det bør etableres tilstrekkelig lufting i nedre del ved å justere eller erstatte luftespaltepappen, for å sikre god ventilasjon og redusere risikoen for fuktskader.

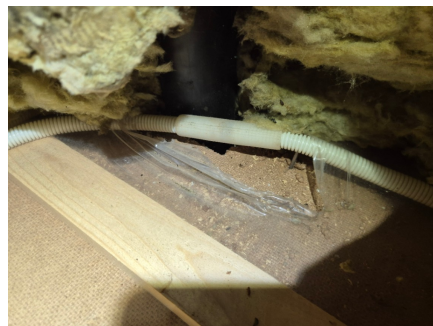
Brudd på dampsperre.

Brudd på dampspærren bør utbedres for å hindre luftlekkasjer og redusere risikoen for kondens og påfølgende fuktskader i konstruksjonen.  
Det anbefales å montere en ny, tettere loftsluke med pakninger for å redusere varmetap og forhindre kondensproblemer.

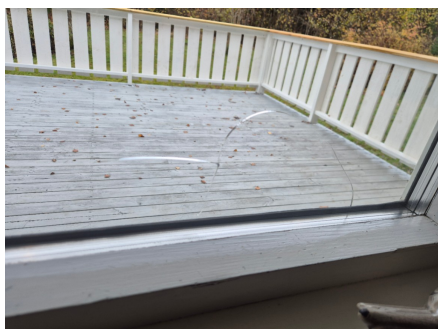
Sprukket glass i stuevindu.

Det bør vurderes utskifting eller utbedring av vinduene, spesielt der funksjonaliteten er redusert og tettelister er slitte. Dersom tiltak ikke gjennomføres, kan det oppstå økt varmetap, trekk, kondens og ytterligere forringelse av treverket, noe som kan medføre behov for mer omfattende reparasjoner på sikt.

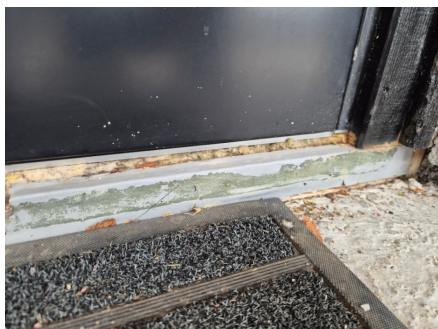
Mangler beslag i underkant av dør.

Det bør monteres beslag i underkant av hovedytterdøren. Manglende beslag kan føre til at fukt trenger inn i dørbladet, noe som øker risikoen for råte og skader på konstruksjonen.

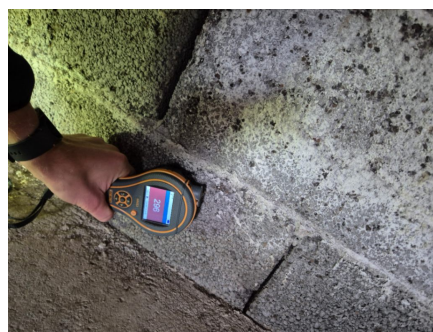
Synlig saltutslag i utvendig bod.

Ved hulltaking under terreng ble det målt forhøyede fuktverdier i treverk, og det er synlig saltutslag i utvendig bod. Dette indikerer at drenering eller tettesjikt har begrenset effekt.

Det bør monteres topplister på vorteplasten under terrassen for å sikre en komplett og funksjonell avslutning, selv om området er delvis skjermet. Tiltak for å forbedre drenering/tettesjikt og terreng bør vurderes for å redusere risikoen for fuktskader og videre forringelse av konstruksjonen.

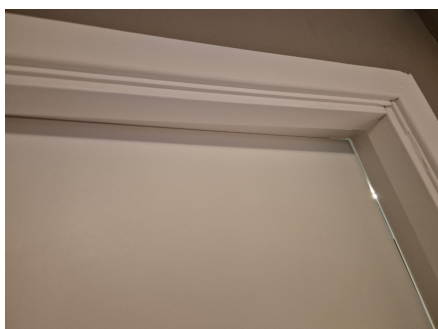
Dør tar i karm.

Dørene bør justeres for å sikre normal funksjon. Dersom tiltak ikke utføres, kan det oppstå økt slitasje på både dør og terskel/karm over tid.

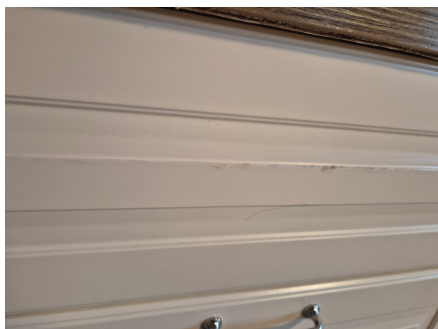
Det er noe fuktsveller på front under vask og sokkellist.

Fuktsveller.

Fuktsvelling vurderes som av visuell karakter og påvirker foreløpig ikke innredningens funksjon, men utsatte overflater bør vedlikeholdes for å forlenge levetid og opprettholde funksjon.

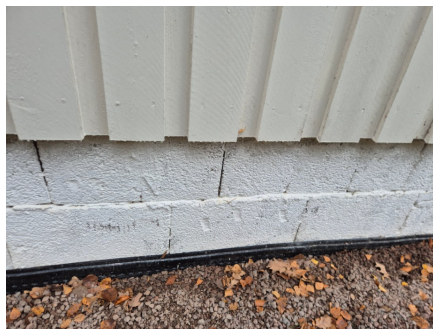
Malte lecablokker på baksiden og ubehandlet mur under terrassen vurderes som en enkel utførelse med begrenset motstand mot fuktpåvirkning over tid.

Kun malte lecablokker.

Det anbefales å pusse grunnmuren utvendig for å bedre beskyttelsen mot vær og fuktbelastning, og dermed forlenge konstruksjonens levetid.
