# Tilstandsrapport

Enebolig m/leilighet

Meåsvegen 1 A, 8663 MOSJØEN

Befaringsdato: 19.06.2025

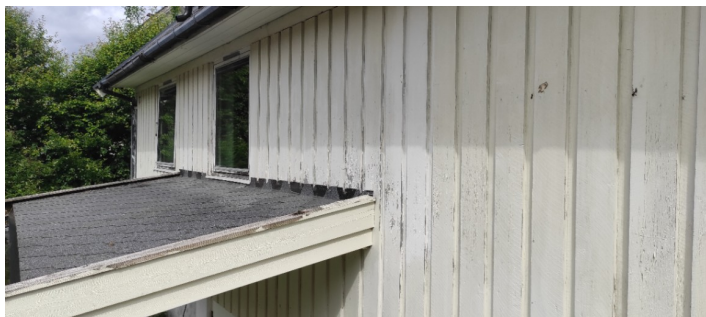
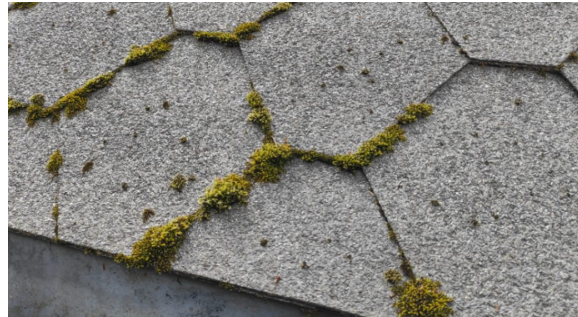
Mose har som kjent den egenskapen at den holder på fukt/vann. Dette kan på sikt føre til andre bygningsdeler også blir tilført/ utsatt for fukt/ vann som i sin tur kan føre til råte.

- Lokal utbedring må utføres.

Det må monteres overgangsbeslag mellom vegg og taktekke. Manglende overgangsbeslag kan medføre at vann trenger inn bak tekkingen. Mose kan holde på fuktighet og forårsake økt nedbryting av tekkematerialet, noe som reduserer levetiden og øker risikoen for lekkasjer.

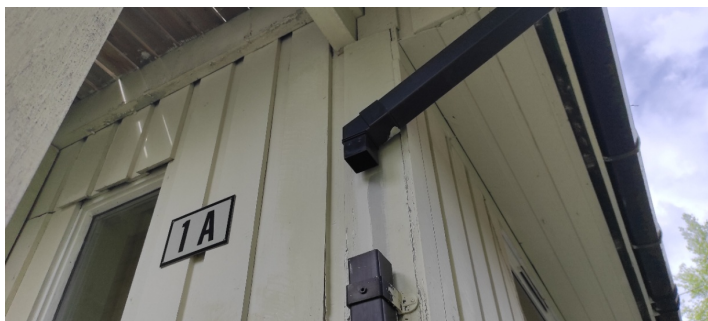
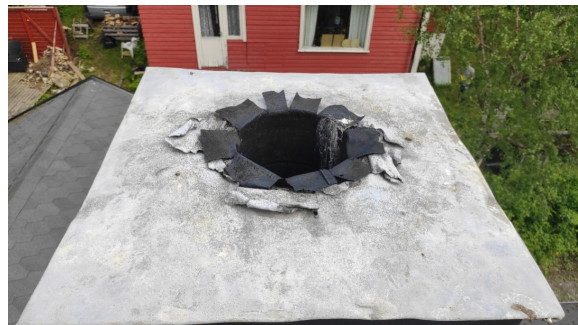
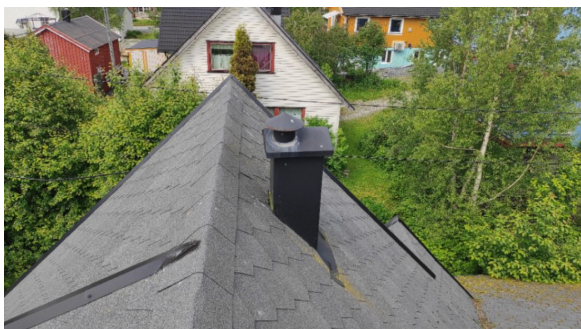
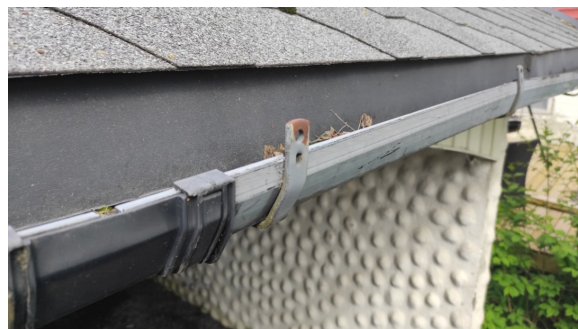
### Nedløp og beslag

Rørgjennomføringen på pipebeslaget er ufagmessig utført, og det er fare for at vann kan trenge inn i overgangen.  
Det er rustdannelser i flere av rennekrokene og enkelte kroker/renner er deformerte.  
Enkelte nedløpsrør mangler.

Toppbeslaget må skiftes ut eller tilpasses på nytt med korrekt utførelse. Sørg for tett og forskriftsmessig overgang mellom pipe og beslag. Det anbefales å montere bue over røykrøret.

Utskiftning/reparasjon av renner og nedløp må påregnes.

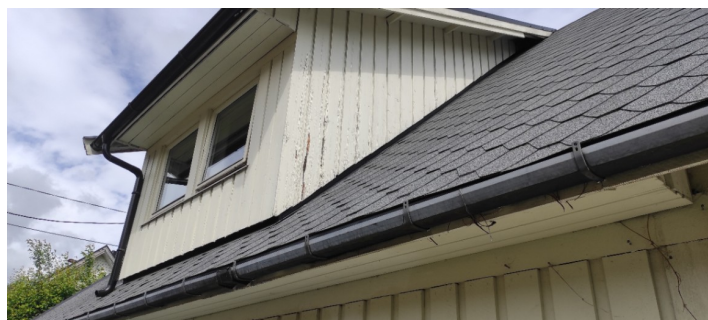
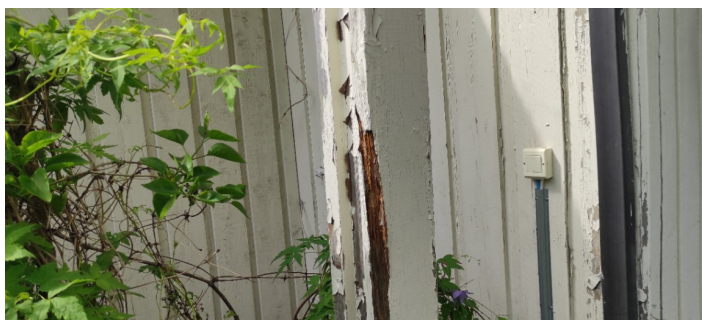
## TG 3 Veggkonstruksjon

- Det er påvist spredte råteskader i bordkledningen.
- Det er ingen musesperre i nedre kant av konstruksjon.

Råteskade i bærende søyle til takkonstruksjon.

- Råteskadet trekledning må skiftes ut.
- Råteskader i bordkledningen kan fortsette å utvikle seg både i tillegg til bordkledning og til bakenforliggende veggkonstruksjon, dersom en ikke foretar tiltak.

Råteskadet tresøyle må skiftes ut.

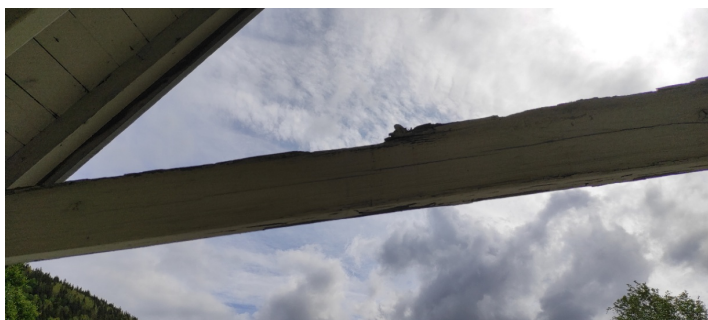
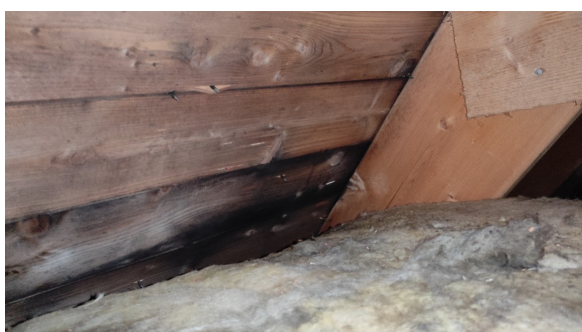
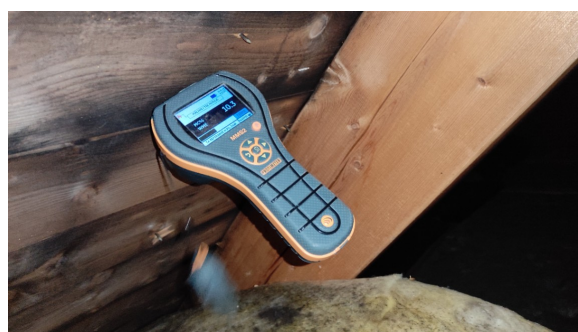
## Takkonstruksjon/Loft

Det er råteskader i hanebjelke på terrassen.

Ved eventuell renovering anbefales det å montere ny dampsperre. Dampsperran hindrer varm, fuktig inneluft fra å trenge inn i konstruksjonen og skal alltid ligge på den varme siden av isolasjonen. Manglende dampsperre eller utettheter kan forårsake kondens og mulige skader.

Det må etableres lufting fra kaldloftet og ned i rafter. Isolasjon direkte mot undertaket kan medføre kondensering og råteskader i undertak.

Råteskadet hanebjelke må skiftes ut.

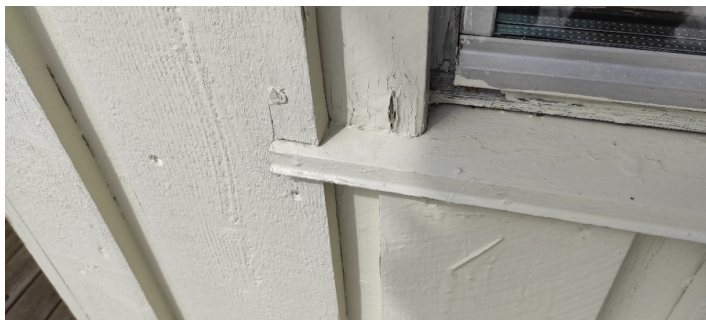
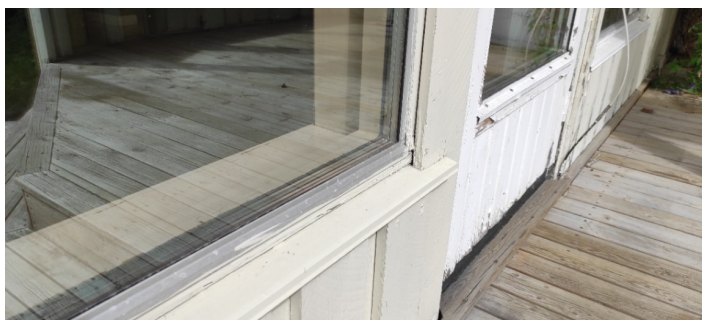
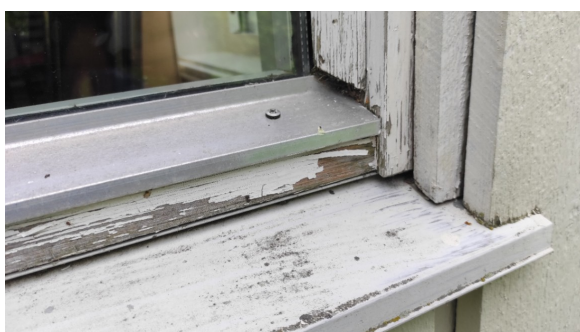
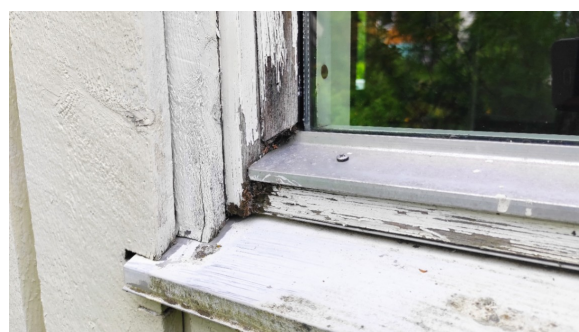
## Vinduer

- Det er påvist at enkelte vinduer er vanskelig å åpne/lukke.
- Det er påvist vinduer med fukt/råteskader.
- Karmene i vinduer er slitte og det er sprekker i trevirket.

- Vinduer med råteskader må erstattes med nye.
- Det må påregnes noe vedlikehold og at enkelte vinduer må skiftes ut.

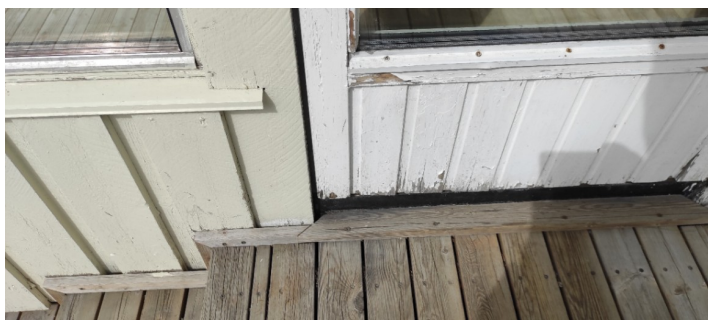
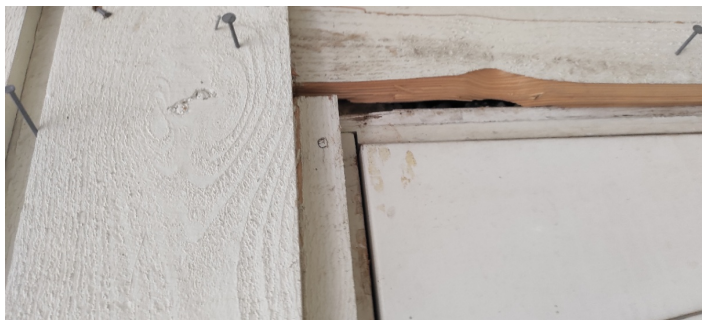
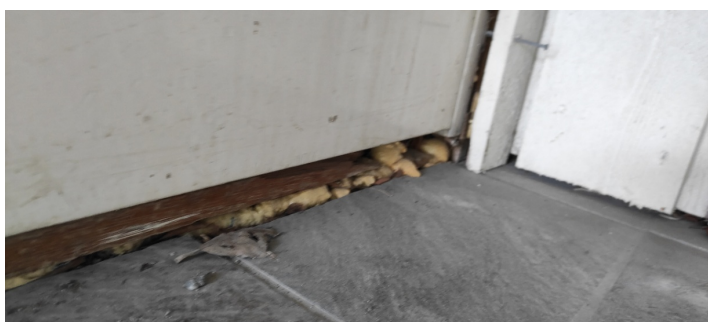
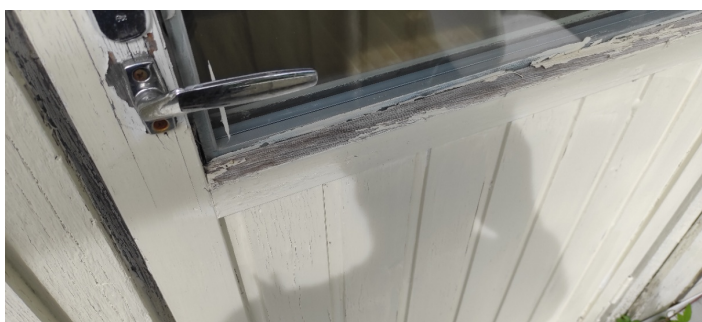
## Dører

- Det er påvist avvik rundt innsettsdetaljer.
- Karmene i dører er værslitte utvendig og det er sprekker i treverket.

Det er skader på omramming og terskel på hoveddøren og utett mellom terskel og vegg konstruksjonen. Håndtaket er knekt på innsiden på hoveddøren.

Fukt kan trenge inn i treverket og føre til råteskader over tid, særlig ved hyppig nedbør. Vedvarende fuktbelastning kan svekke karmen og føre til deformasjon eller luftlekkasjer. Svekket beskyttelse gir redusert levetid på vinduet og kan føre til behov for tidlig utskifting.

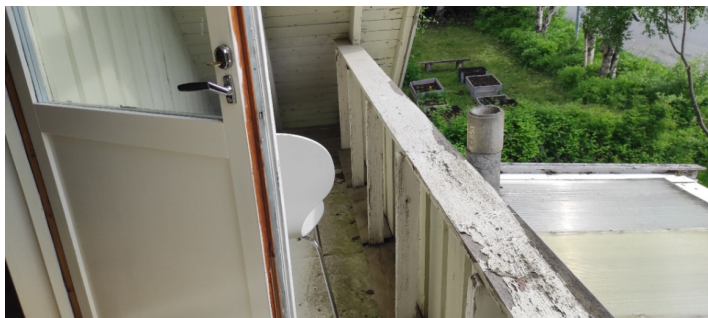
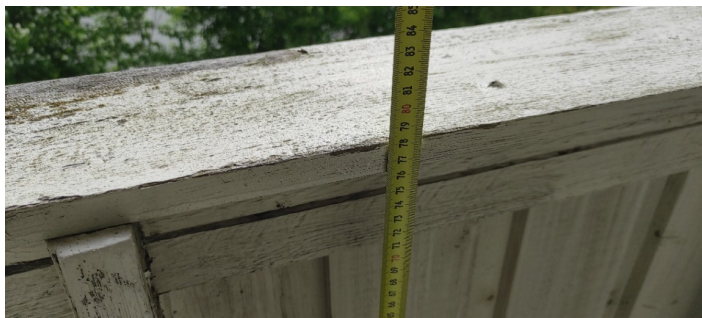
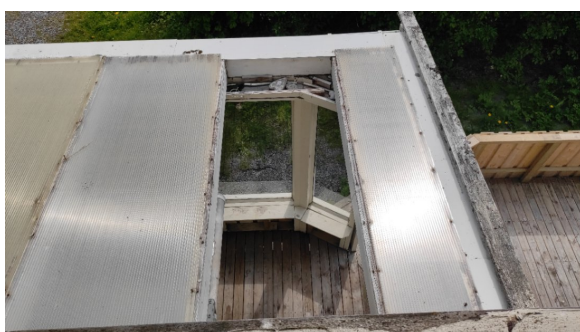
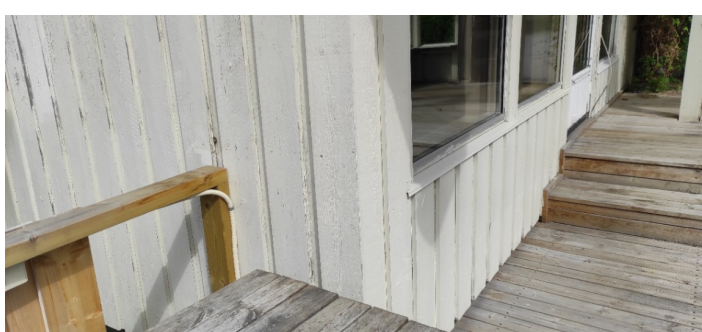
## TG 2 Balkonger, terrasser og rom under balkonger

Manglende beslag mellom altan og vegg kan føre til vanninntrengning og råteskader, og bør utbedres ved å montere korrekt beslag som leder vann bort fra konstruksjonen.

Rekkverket bør vedlikeholdes og utbedres.

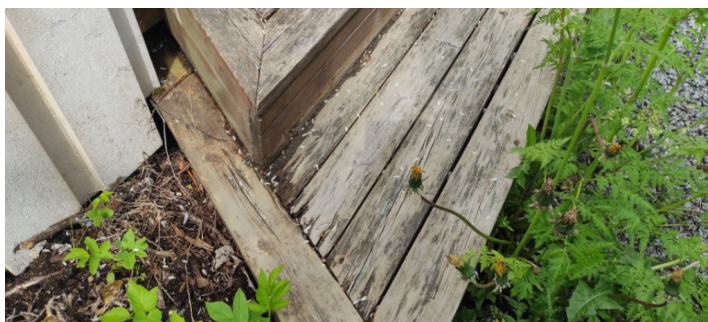
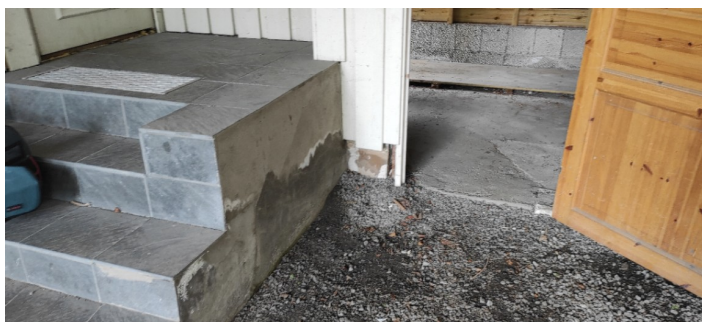
## TG 3 Utvendige trapper

- Det er ikke montert rekkverk.
- Det er påvist fukt-/råteskader i konstruksjonen.

- Rekkverk må monteres for å lukke avviket.
- Råteskadede konstruksjoner må skiftes ut.

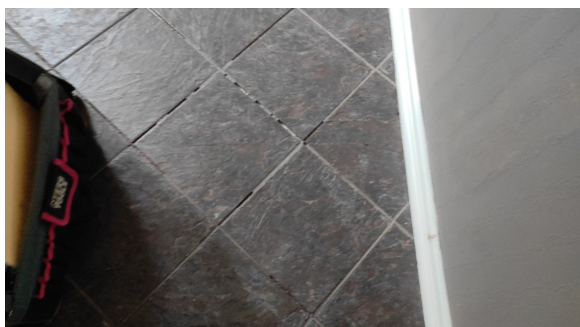
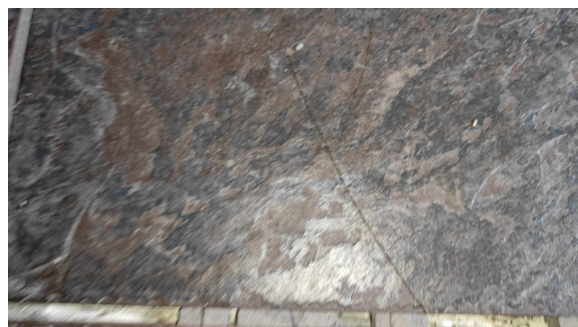
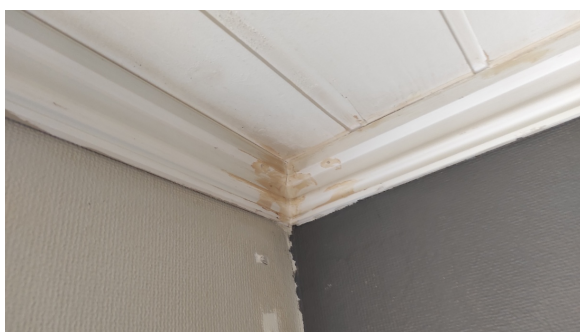
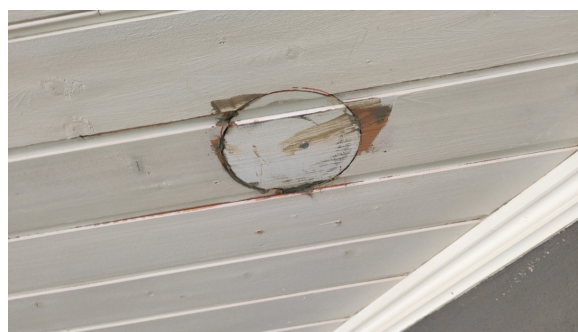
## TG 3 Overflater

- Det er stedvis påvist synlige skader på overflater.

Flisene i entré er løse, og det er sprekk i flere fliser.  
Stedvis noe skader på enkelte overflater.  
Det er fuktsvell i enkelte overflater i kjelleretasjen.

- Overflater må utbedres eller skiftes.

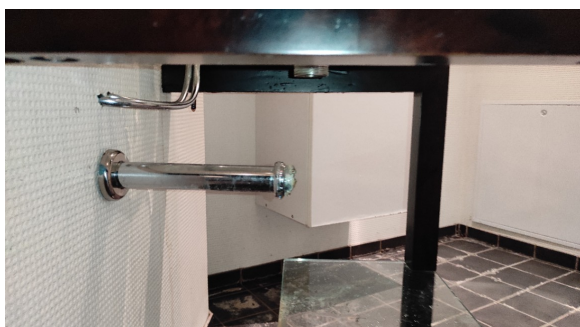
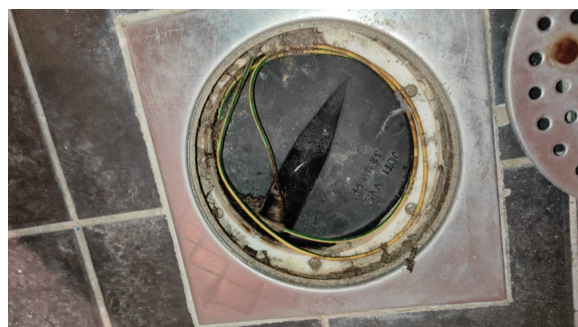
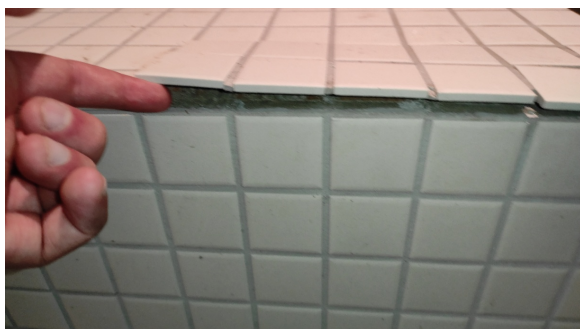
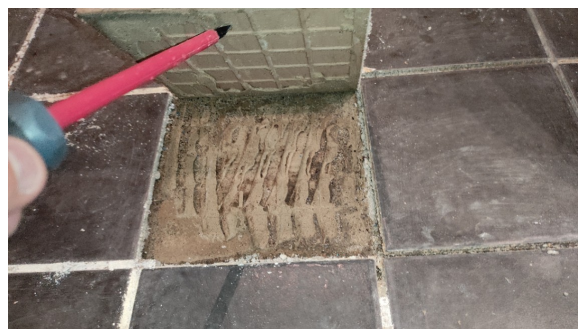
## KJELLERLEILIGHET > BAD

Våtrommet har store fuktskader, og det måles fuktighet jevnt over i hele rommet.

- Gjennomføre ytterligere undersøkelser og foreta utbedring av skade.

Våtrommet må totalrenoveres. Alle forhold med tettesjikt, våtsone, sluk m.m. må dokumenteres.

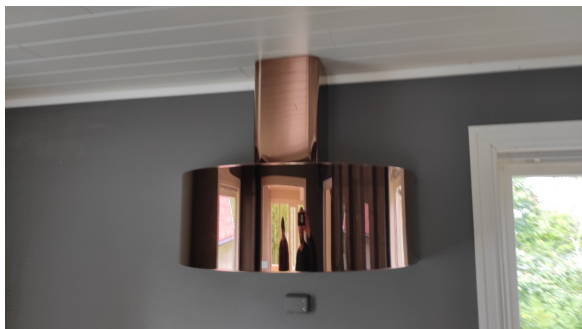
## KJELLERLEILIGHET > KJØKKEN

- Det er påvist skader på overflater/kjøkkeninnredning utover normal slitasjegrad.

- Det må påregnes lokal utbedring/utskiftning.
