Tilstandsrapport

Enebolig

Meåsvegen 1 A, 8663 MOSJØEN

Befaringsdato: 25.04.2026

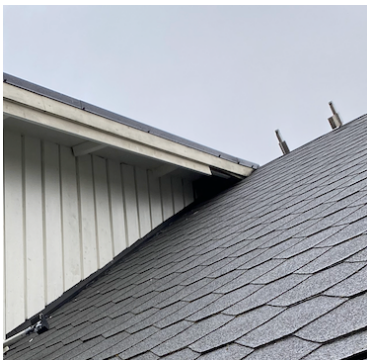
Beslag mellom vegg og tak mangler over takoverbygg. Det er skruehull i pappshingel over inngangspartiet.
Vindskier/dekkbord har påbegynte råteskader.
Vindskie mangler stedvis mot sør.

Manglende vindskie.

Beslag mellom vegg og tak bør monteres. Skruehull må fagmessig tettes
Vindskier med påbegynte råteskader bør utbedres eller skiftes for å forhindre ytterligere forringelse og fuktskader.
Manglende vindskie mot sør bør kompletteres for å beskytte takkonstruksjonen mot vær og fukt.

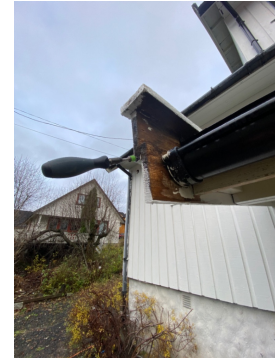
Påbegynte råteskader i dekkbord og vindskie.

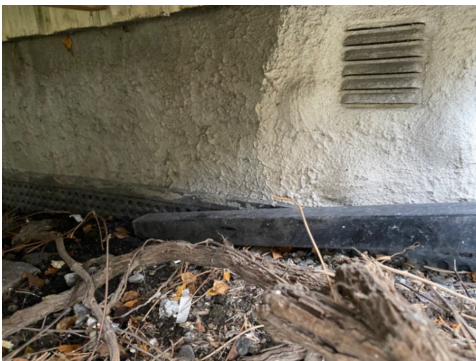
- Det er ikke tilfredsstillende bortledning av vann fra taknedløp ved grunnmur.
- Det er påvist avvik i beslagløsninger.
- Det mangler snøfangere på hele eller deler av taket, noe som var krav på byggemeldingstidspunktet.
- Mer enn halvparten av forventet brukstid er passert på renner/nedløp/beslag.

Nedløpsrør avsluttet mot terreng.

Nedløp bør tilkobles overvannsrør under bakkenivå slik at vann ledes bort fra grunnmuren, for å unngå fuktskader og vanninntrenging i kjeller.

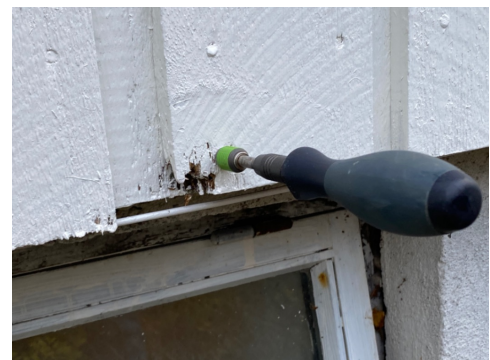
Kledningen har stedvis råteskader

- Det er påvist spredte råteskader i bordkledningen.
- Det er ingen musesperre i nedre kant av konstruksjon.

- Råteskadet trekledning må skiftes ut.
- Råteskader i bordkledningen kan fortsette å utvikle seg både i tilliggende bordkledning og til bakenforliggende veggkonstruksjon, dersom en ikke foretar tiltak.
- Musesperre må etableres.

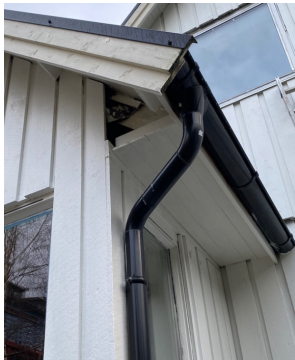
Lite eller ingen lufting via raft.

Det bør etableres tilstrekkelig lufting ved raft.

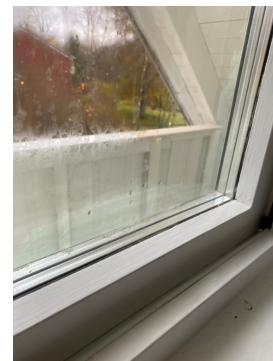
Punktert glass.

- Vinduer må justeres.
- Det må påregnes noe vedlikehold og at enkelte vinduer må skiftes ut.
- Vinduer med råteskader må erstattes med nye.
- Vinduer med punkterte/sprukne glass må påregnes skiftes ut, enten hele vinduet eller kun selve glassene.

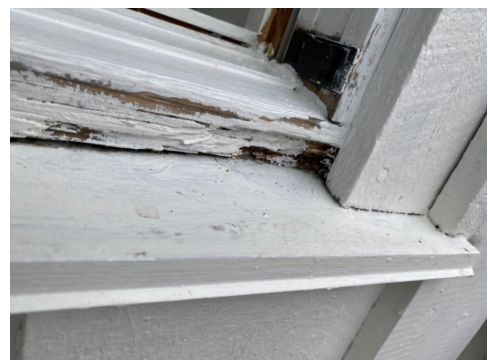
Råteskader.

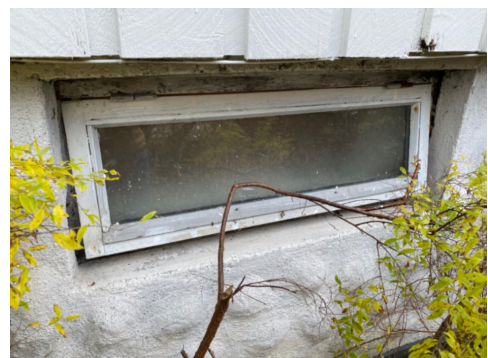
Manglende beslag i nedkant av kjellervinduer.

Det bør monteres beslag i nedkant på kjellervinduer, samt ettermonteres manglende beslag og klaffventiler for å hindre vanninntrenging og fuktskader.

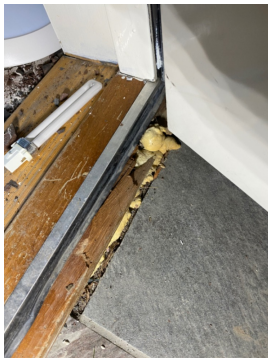
Dørblad og terskel har skader, og det er en glippe/skade mellom dekkbord og karm.

Skade i terskel.

Skader på dørblad og terskel samt glippe mellom dekkbord og karm bør utbedres, og beslag eller tilstrekkelig tetting i nedkant bør monteres for å hindre fuktinntrengning og ytterligere skader på konstruksjonen.

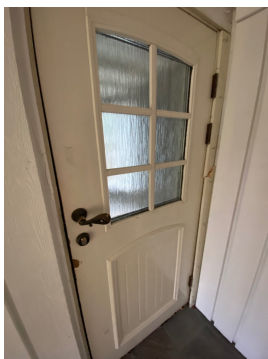
Skade i dørblad/dekkbord.

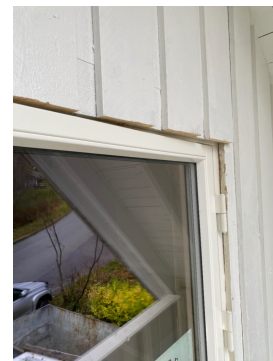
Manglende vannbrett/beslag

Dørrvrider bør monteres korrekt, og beslag bør monteres over døren.

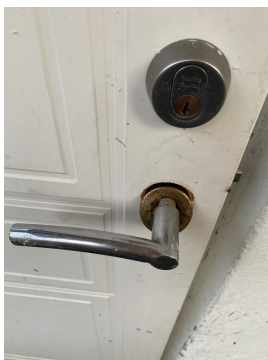
Vrideren er løs og har rust.

Rust/løs vrider.

Dørvrider bør byttes.

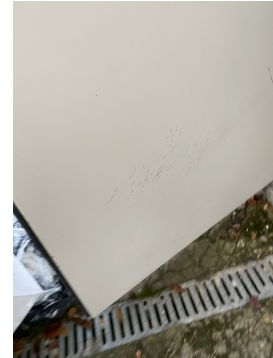
Det er stedvis skader i overflaten på døren.

Skader i overflate dør.

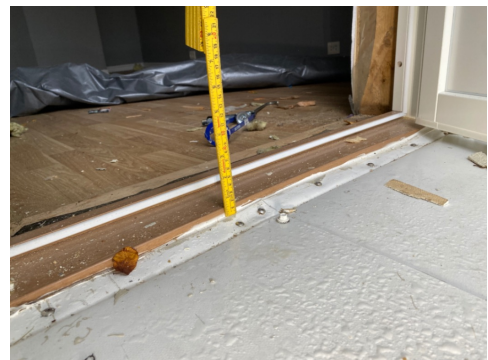
Høyde mellom beslag til terskel.

Oppkanten mellom døren og beslaget mot altandekket må økes for å hindre vanninntrengning.

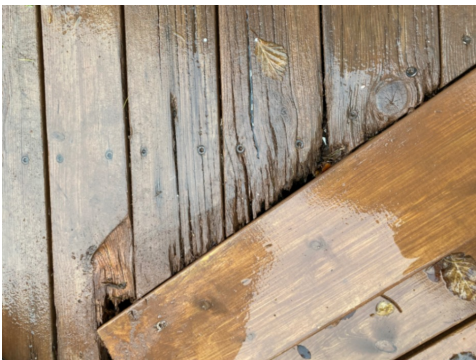
Det er stedvis råteskader i terrassedekket.

Råteskader

Råteskadet terrassedekke bør skiftes ut for å hindre videre forringelse av konstruksjonen.

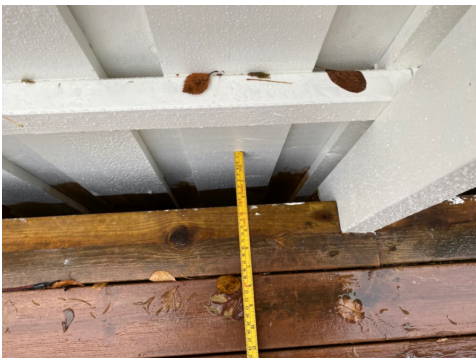
Åpning mellom dekket og rekkverk.

Rekkverkshøyden bør økes til minimum 1,0 m, åpninger i rekkverk bør endres til min. 0,05 m for å tilfredsstille gjeldende forskriftskrav og redusere risikoen for fallulykker.

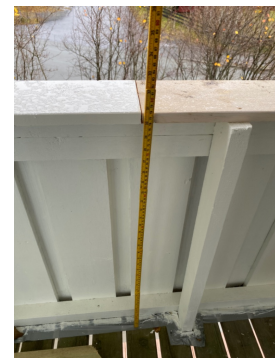
Høyde rekkverk.

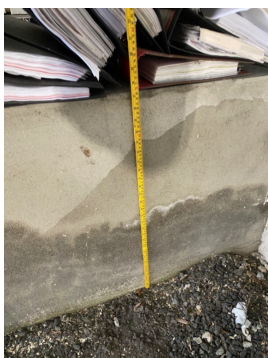
Høyde trapp fra terrenget.

Rekkverk bør monteres på trappen for å forhindre fallulykker, da manglende rekkverk ved høyde over 0,5 meter medfører økt risiko for personskade.

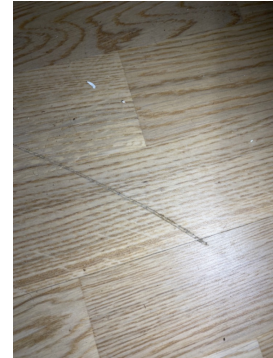
Merke/skade i overflate gulv.

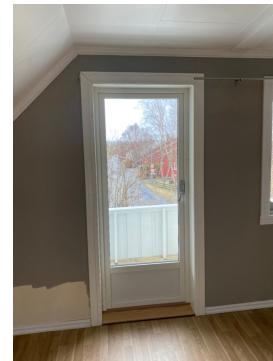
Stedvis manglende ferdiggjstillelse av malingsarbeider.

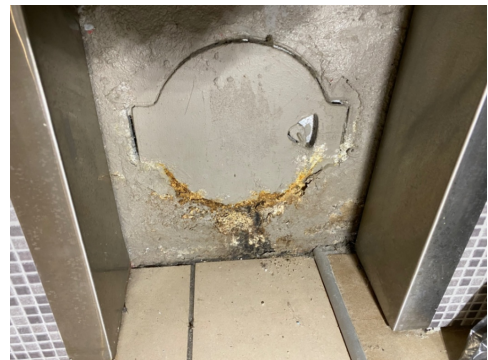
Saltutslag/løs murpuss, påbegynt rust i sotluke.

Sotluken bør vurderes byttet eller utbedret for å hindre videre rustdannelse og forringelse av funksjon. Bue over piphatt bør monteres slik at vann ikke renner ned i skorstein.

Saltutslag og løs murpuss under sotluken bør utbedres for å forhindre ytterligere skader på murverket og redusere risiko for fuktproblemer.

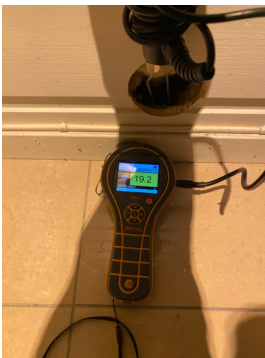
Det ble registrert forhøyd fuktnivå i kjellervegg mot øst.

Isolering av kjellervegger på utsiden og forbedret fuktsikring anbefales for å redusere denne risikoen.

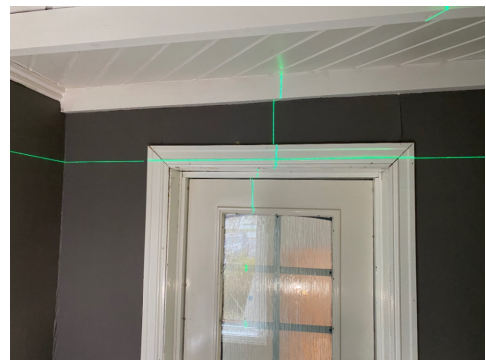
Skjevheter i taket

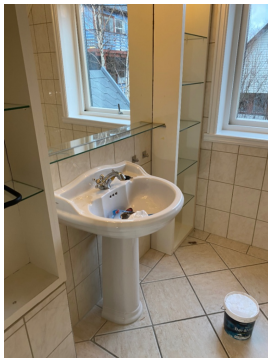
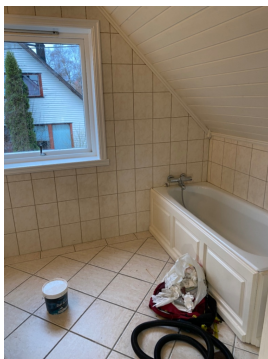
Vindu er plassert i våtsonen.

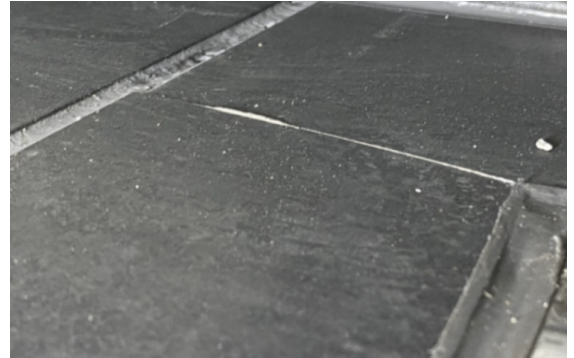
Sprekk i flis.

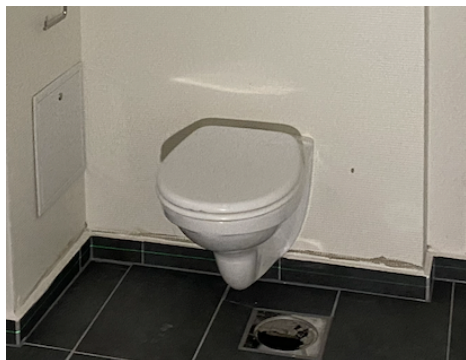
Ingen synlig dreneråpning under vegghengt toalett.

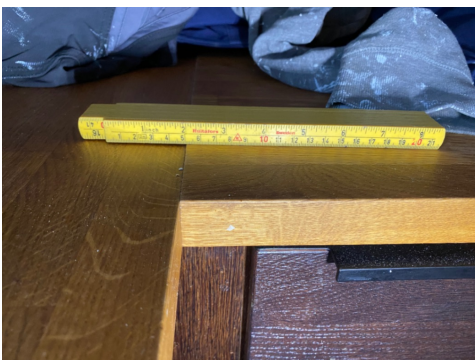
Trapping i benkeplate

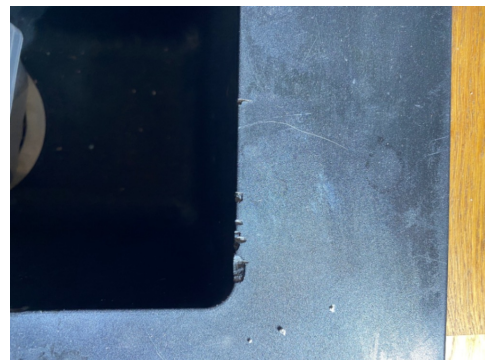
Skade i oppvaskkummen

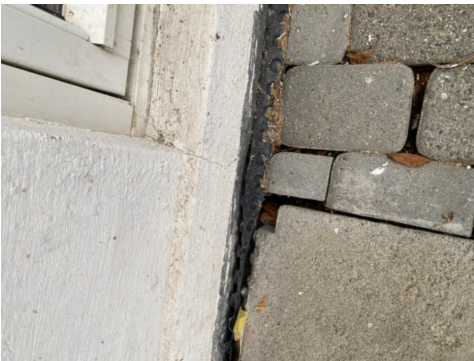
Manglende klemlist

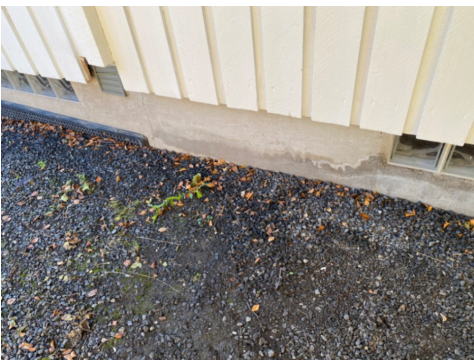
Fuktsikring mot muren mangler stedvis.

Det bør gjennomføres nærmere undersøkelser av dreneringen, da målte fuktnivåer mot terrenget i kjeller indikerer at tiltak kan være nødvendig. Manglende eller utilstrekkelig fuktsikring og drenering kan føre til økt risiko for fuktinntrengning, skader på grunnmur og innemiljøproblemer som mugg og råte.

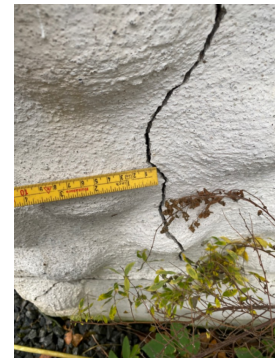
Sprekk i mur.

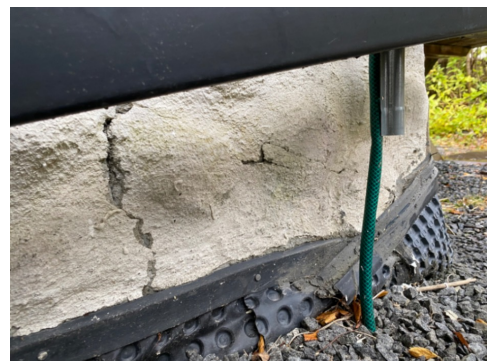
Sprekk/riss i mur.

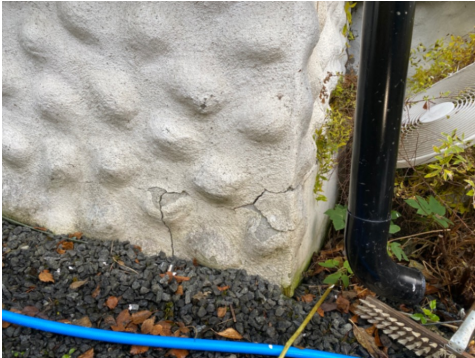
Sprekk/riss i mur.

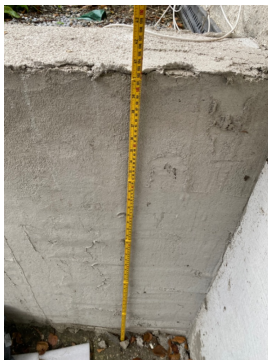
Det mangler rekkverk/annen sikring på forstøtningsmuren ut ifra dagens krav.

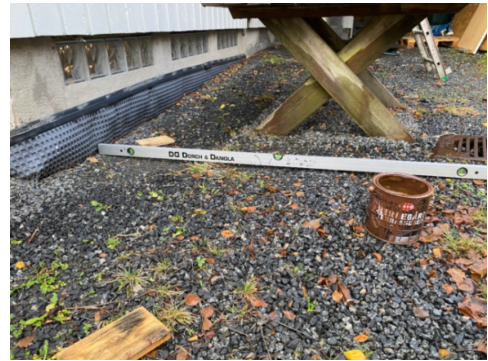
Det er påvist dårlig fall eller flatt terreng inn mot grunnmur og dermed muligheter for større vannansamlinger.
