Meåsvegen 1A, 8663 MOSJØEN

Enebolig med barnevennlig beliggenhet, nærhet til sentrum og turterreng, samt stor terrasse med takoverbygg.

Nøkkelinformasjon

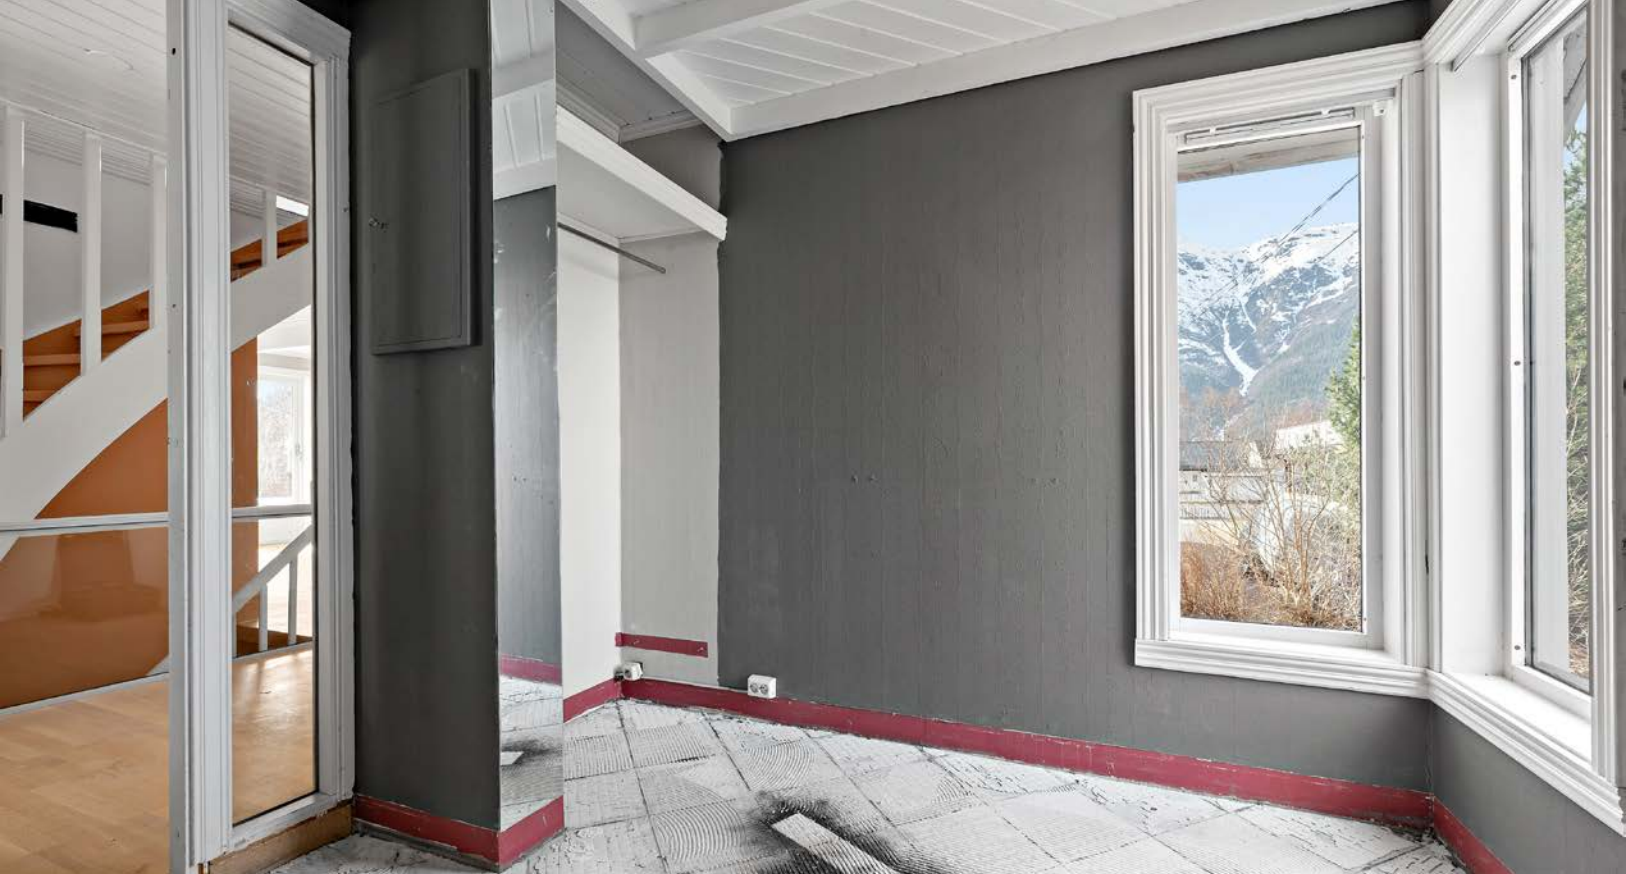
Det er startet oppussing i vindfanget som må ferdigstilles av ny eier.

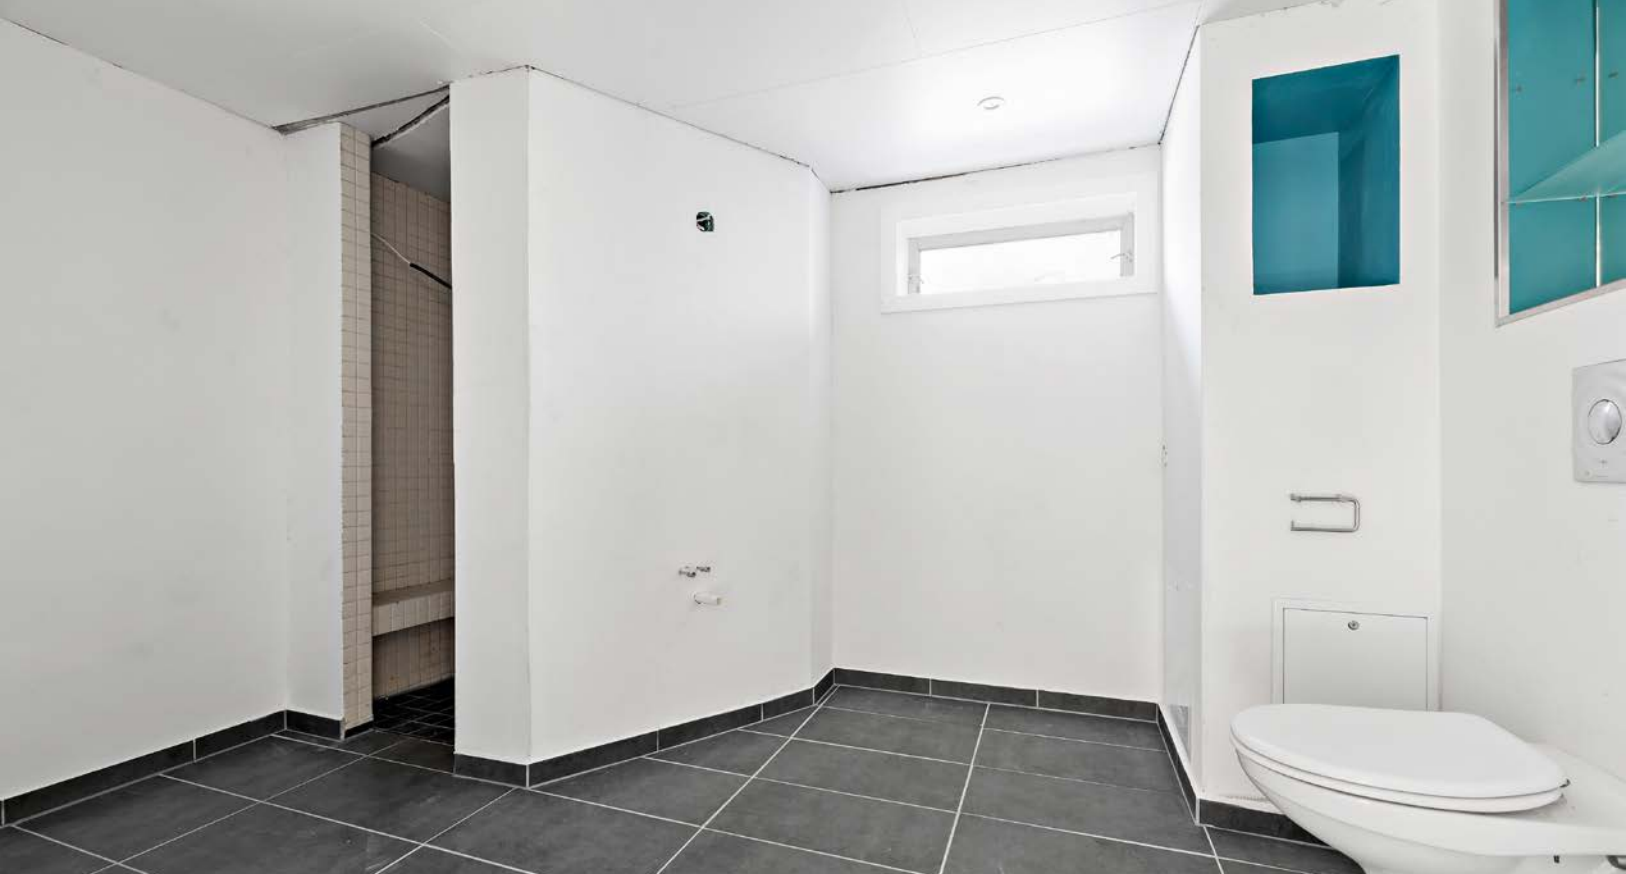
Badet i kjeller er oppgradering i 2026. Det er manglende ferdigstillelse av arbeider i taket mot dusjnisen samt at vask eller baderomsinnredning må monteres. Nye downlights etablert av Elektrikeren Mosjøen AS i 2026.

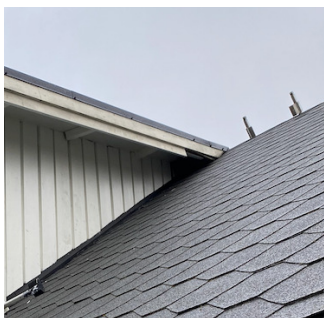
Vindskier/dekkbord har påbegynte råteskader.

Manglende vindskie.

Beslag mellom vegg og tak bør monteres. Skru hull må fagmessig tettes. Vindskier med påbegynte råteskader bør utbedres eller skiftes for å forhindre ytterligere forringelse og fuktskader.
Manglende vindskie mot sør bør kompletteres for å beskytte takkonstruksjonen mot vær og fukt.

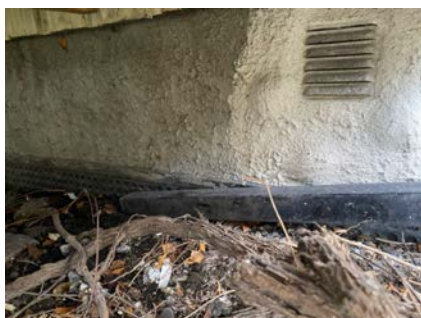
Avvik: • Det er ikke tilfredsstillende bortledning av vann fra taknedløp ved grunnmur.

Nedløpsrør avsluttet mot terreng.

Takrenner må rengjøres. Det bør gjøres tiltak mot rust i pipehatt.

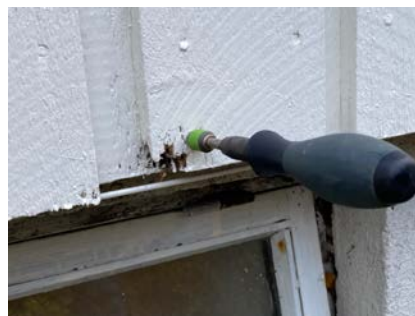
Avvik: • Det er påvist spredte råteskader i bordkledningen.

Kledningen har stedvis råteskader

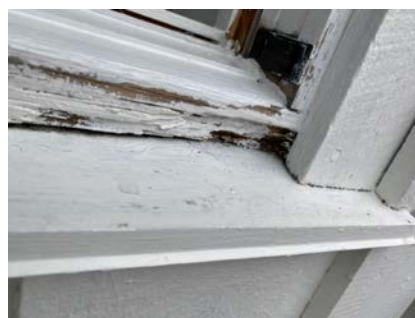
Råteskader.

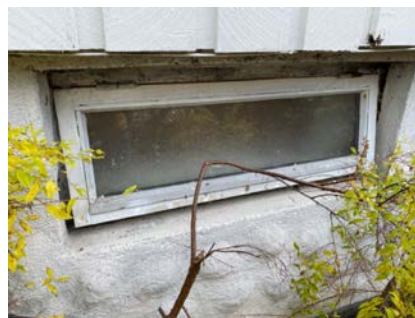
Manglende beslag i nedkant av kjellervinduer.

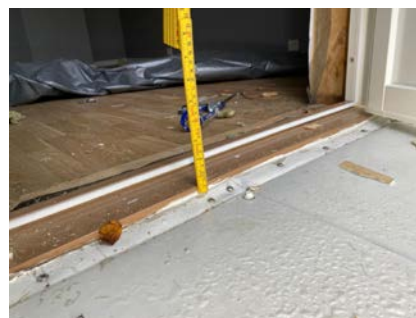
Høyde mellom beslag til terskel.

Oppkanten mellom døren og beslaget mot altandekket må økes for å hindre vanninntrengning.

Dersom tiltak ikke utføres, er det økt risiko for vannlekkasje og fuktskader i konstruksjonen rundt døren.

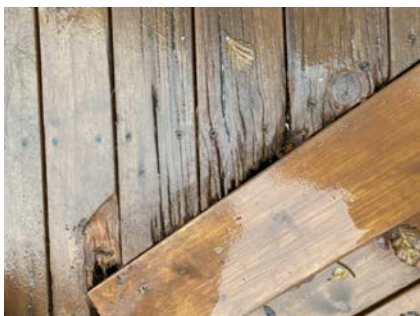
Råteskader

Rekkverkshøyden bør økes til minimum 1,0 m, åpninger i rekkverk bør endres til min. 0,05 m for å tilfredsstille gjeldende forskriftskrav og redusere risikoen for fallulykker.

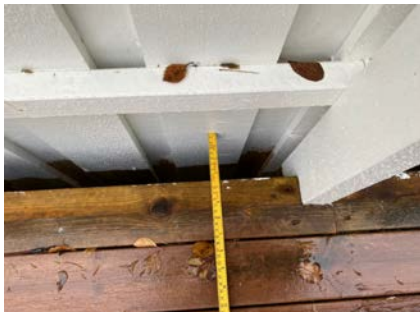
Åpning mellom dekket og rekkverk.

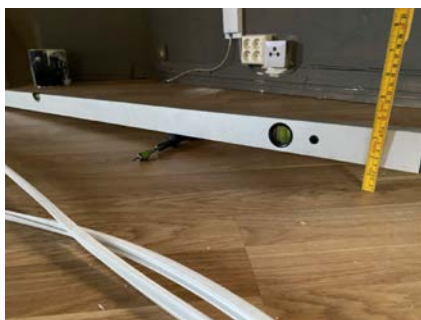
Avvik: • Målt høydeforskjell på over 20 mm innenfor en lengde på 2 meter.

Tilstandsgrad 3 gis med bakgrunn i standardens krav til godkjente måleavvik.

Målt høydeforskjell, loftsetasjen.

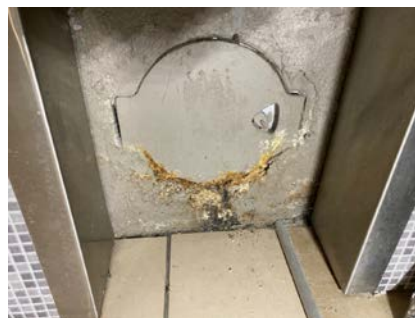
Sotluken har rust.

Saltutslag/løs murpuss, påbegynt rust i sotluke.

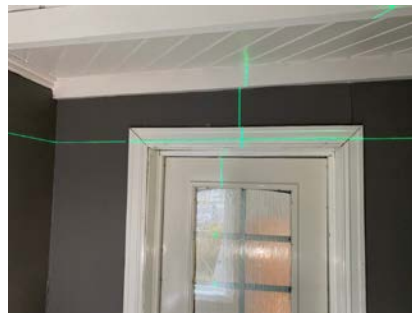
Skjevheter i taket

Det bør gjennomføres nærmere undersøkelser for å avdekke årsaken til skjevhetene i tak og gulv, samt for å kartlegge om det er etablert krypkjeller og eventuelle skader.

Dersom skjevhetene skyldes konstruksjonsskader, kan dette medføre redusert bæreevne og økt risiko for følgeskader på bygningen. De bemerkes at krypkjeller med feil oppbygging er en risiko-konstruksjon.

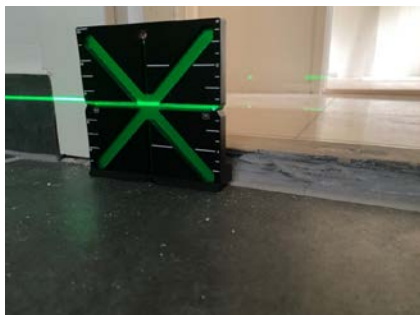
Avvik: • Det er påvist avvik i krav til høydeforskjell/fall-løsning på våtrommet.

Måling av fallforhold fra dør.

- Til tross for avviket i fall/høydeforskjell til sluk, vil gulvet fortsatt kunne lede vann mot sluket, men med redusert effektivitet. Dette kan potensielt øke risikoen for vannansamling i enkelte områder av badet. Det bør etableres tilstrekkelig høydeforskjell mellom topp sluk og topp membran ved dørterskel for å oppfylle krav til sikker avrenning.

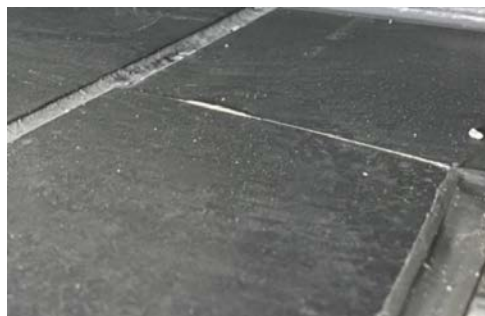
Det er påvist sprekk i flis ved sluken ved toalettet.

Sprekk i flis.

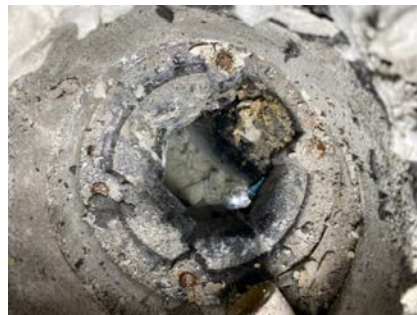
Avvik: • Det er rundt sluk påvist en ikke-fagmessig utførelse av membran/tettesjikt/

Sluk ved toalett.

Det anbefales å utbedre ikke-fagmessig utførelse av membran/tettesjikt/klemring rundt sluk for å redusere risikoen for lekkasjer og fuktskader i konstruksjonen.

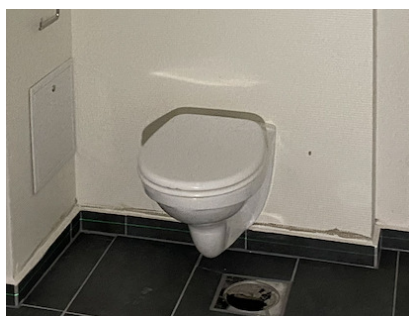
Avvik: • Det er ikke påvist tilfredsstillende løsning for å synliggjøre lekkasje fra innebygget sisterner.

Ingen synlig dreneringsåpning under vegghengt toalett.

Det bør etableres en løsning som gjør det mulig å oppdage eventuelle lekkasjer fra den innebygde sisternen, for å unngå skjulte vannskader i konstruksjonen.

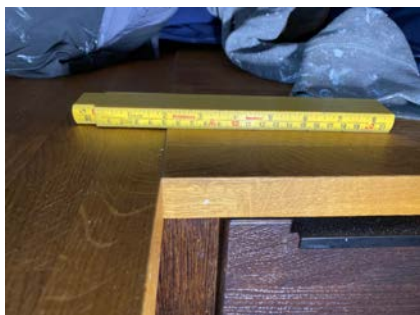
Trapping i benkeplate

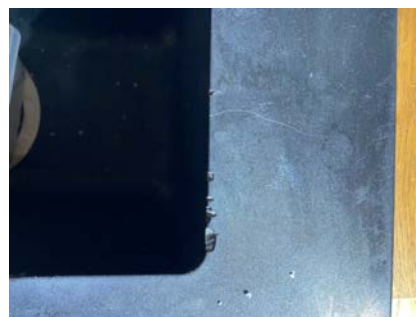
Det er skade i oppvaskkummen.

Skade i oppvaskkummen

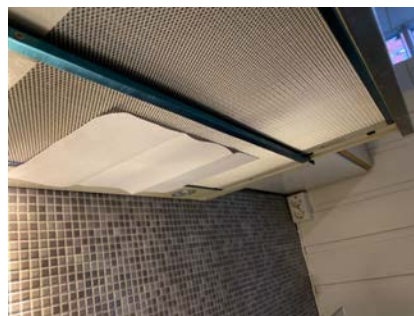
Funksjonstest av ventilator.

Det bør utbedres slik at ventilatoren får tilstrekkelig trekk, for å sikre god ventilasjon og hindre opphopning av fukt og lukt på kjøkkenet. Dårlig ventilasjon kan føre til dårlig innneklima.

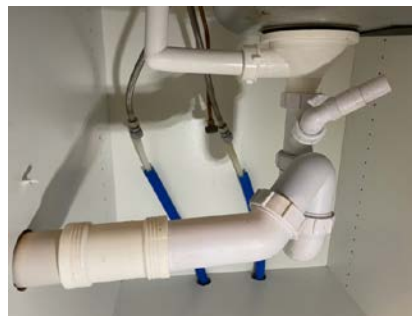
Det mangler tettemuffer i enden av varerør på rør-i-rør-system.

Stoppekrane må funksjonstestes eller vurderes byttes grunnet alder.

Videre bør det vurderes utskiftning av eldre vannledninger, da mer enn halvparten av forventet brukstid er passert. Konsekvensen av manglende tiltak kan være økt risiko for lekkasjer og vannskader.

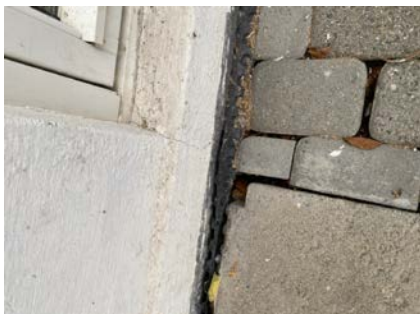
Klemlist/fuktsikring mot muren mangler stedvis.

Manglende klemlist

Fuktsikring/plast mot muren bør etableres hvor det mangler.

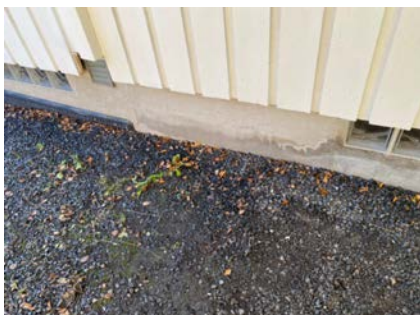
Fuktsikring mot muren mangler stedvis.

Det bør gjennomføres nærmere undersøkelser av dreneringen, da målte fuktnivåer mot terrenget i kjeller indikerer at tiltak kan være nødvendig. Manglende eller utilstrekkelig fuktsikring og drenering kan føre til økt risiko for fuktinntrengning, skader på grunnmur og innemiljøproblemer som mugg og råte.

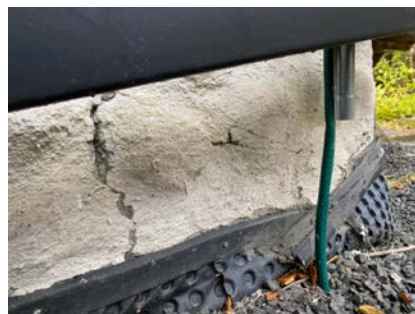
Det er påvist stedvise sprekker og riss i grunnmuren.

Sprekk/riss i mur.

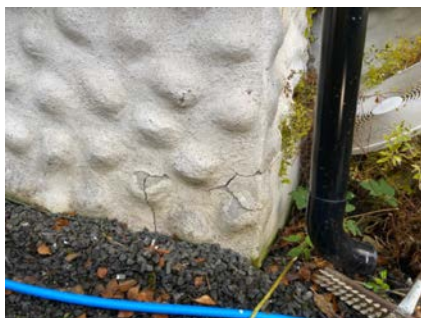
Sprekk/riss i mur.

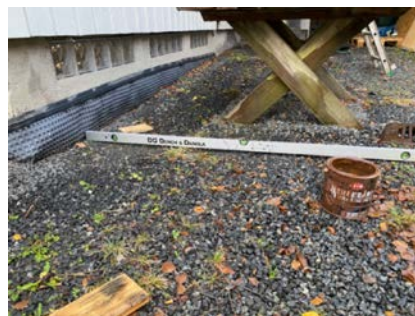
Avvik: • Det er påvist dårlig fall eller flatt terreng inn mot grunnmur og dermed muligheter for større vannansamlinger.

Det er påvist dårlig fall eller flatt terreng inn mot grunnmur og dermed muligheter for større vannansamlinger.

Terreng bør justeres slik at det etableres tilstrekkelig fall bort fra grunnmuren, minimum 1:50 i minst 3 meters avstand, for å hindre vannansamlinger mot bygget.

Manglende tiltak kan føre til økt risiko for fuktskader og skader på grunnmur og konstruksjon.
