# Tilstandsrapport

Rekkehus

Måltrostvegen 56, 2209 KONGSVINGER

Befaringsdato: 08.05.2025

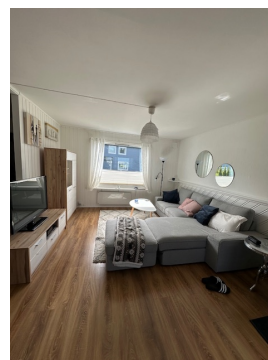
### ! TG 2 Etasjeskille/gulv mot grunn

- Målt høydeforskjell på mellom 10 - 20 mm innenfor en lengde på 2 meter. Tilstandsgrad 2 gis med bakgrunn i standardens krav til godkjente måleavvik.

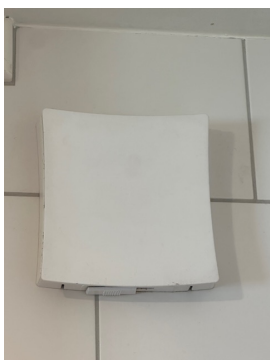
### ! TG 1 Tilliggende konstruksjoner våtrom

Det er boret hull i vegg. Fuktmåling med pigger inne i vegg - mot bad.  
Det påvises ikke fukt over normalen.

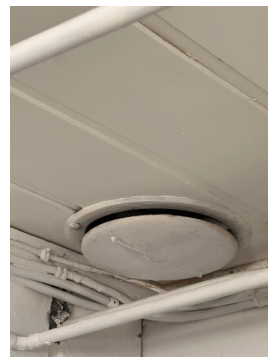
### ! TG 1 Tilliggende konstruksjoner våtrom

Det er boret hull i vegg. Fuktmåling med pigger inne i vegg - mot vaskerom. Det påvises ikke fukt over normalen.

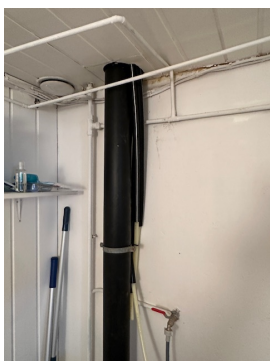
## ! TG 2 Ventilasjon

Ventilasjon gjennom veggventiler, ventiler i vinduskarmer og vinduer som kan åpnes. Mekanisk avtrekk på bad og kjøkken. Naturlig avtrekk på toalettrom og vaskerom.

- Det er påvist mangelfull ventilasjon på ett eller flere rom i boligen.

Monter mekanisk avtrekk på toalettrom og vaskerom.
