# Tilstandsrapport

Boligbygg med flere boenheter

Mebakken 49, 4645 NODELAND

Befaringsdato: 11.11.2025

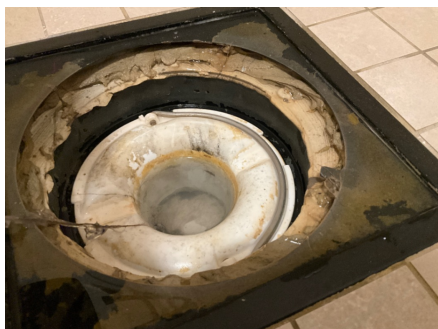
#### TG 0 Sluk, membran og tettesjikt

Det er plastsluk og smøremembran med dokumentert utførelse.

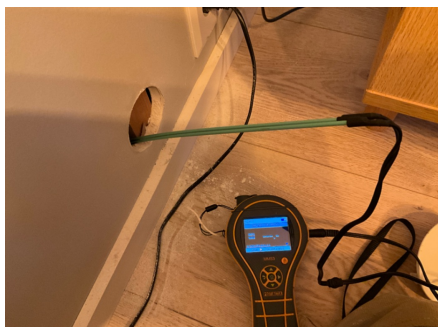
#### TG 0 Tilliggende konstruksjoner våtrom

Hulltaking er foretatt uten å påvise unormale forhold. Hulltaking er foretatt i stue bak våtsone for dusjen. Fuktkvotemåling (vekt%) i konstruksjonen ble målt til under 6.

Hulltaking gir begrenset adgang til visuell kontroll/måling av et lokalt område på badet, og det kan dermed ikke med sikkerhet utelukkes at det foreligger

skjulte avvik eller skader i øvrige deler av konstruksjonen.

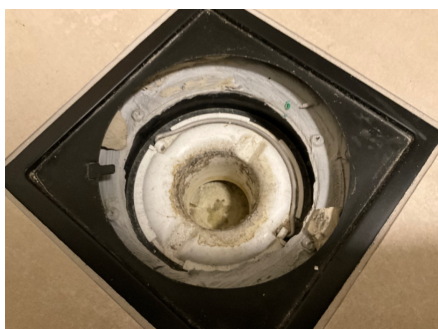
### TG 0 Sluk, membran og tettesjikt

Det er plastsluk og smøremembran med dokumentert utførelse.

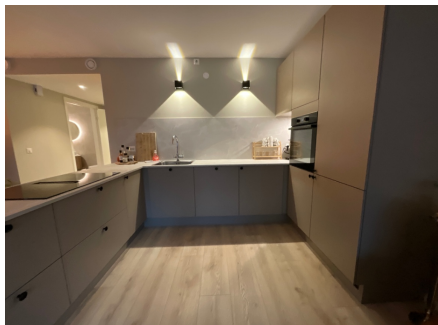
## TG 0 Overflater og innredning

Kjøkkenet har innredning med glatte fronter. Benkeplaten er av laminat.

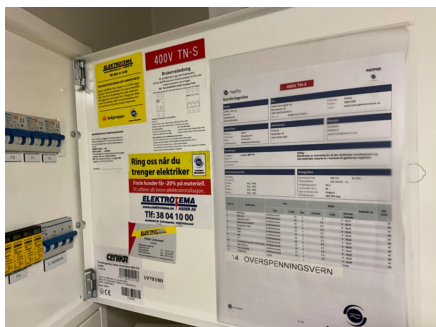
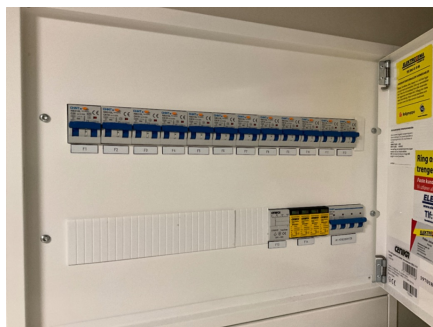
## TG 0 Elektrisk anlegg

Det elektriske anlegget har automatsikringer.

Tilstandsgrad 0 er satt på bakgrunn av tilsynsrapport fra Agder Energi og fremviste samsvarserklæring på anlegget. Kontrollen som er utført er kun på synlige deler.
