# Gråsteinsveien 56 4404 FLEKKEFJORD

## Tilstandsrapport Eierskifte

Boligtype: Leilighet

Byggeår: 1998

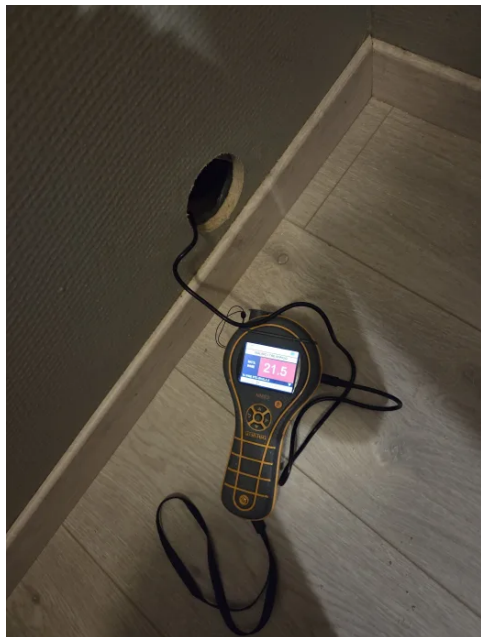
Fuktmålinger viser fuktverdier over faregrense for utvikling av sopp/ råteskader.

For høy fuktverdi, 21.5.

Årsak til forhøyet fuktverdi i utforet vegg må avklares. Det er benyttet dampsperre på vegg under terreng, dette kan være årsaken.

50 000 - 150 000

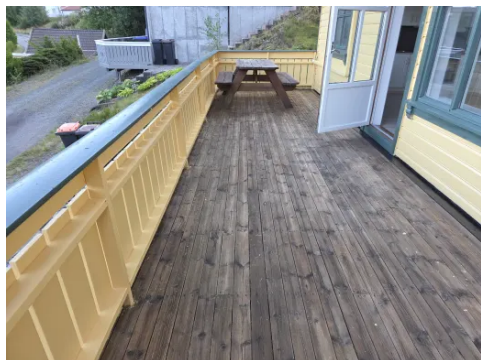
Rekkverk er ikke tilstrekkelig innfestet, må festes bedre.  
Høyde rekkverk tilfredsstiller ikke dagens krav til rekkverkshøyde, men er bygget etter det som var kravet på tidspunktet boligen ble oppført.  
Vedlikehold av terrassen trengs, utskiftning av bord må påregnes i nær fremtid.

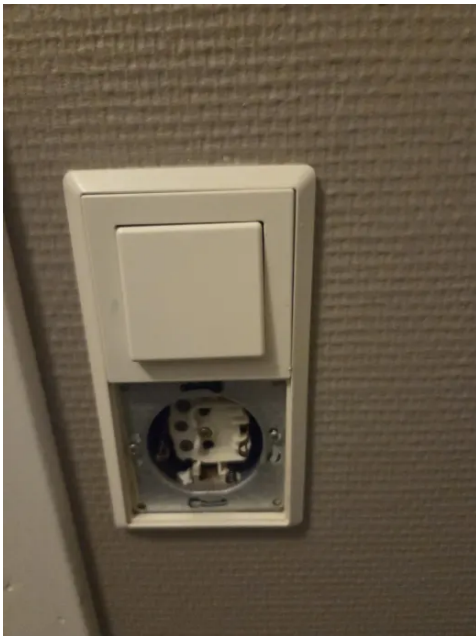
Mangler en bryter.

Bryter må monteres.

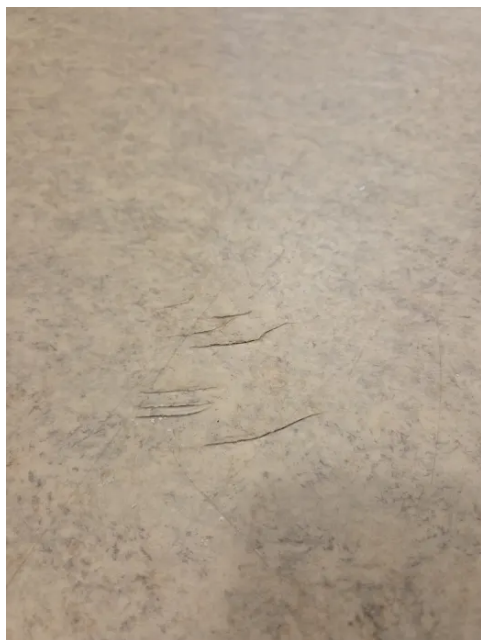
Skade i gulvbelegg på vaskerom

Bør repareres snarlig.
