Tilstandsrapport

Enebolig

Vollveien 28, 1816 SKIPTVET

Rapportdato: 10.09.2024

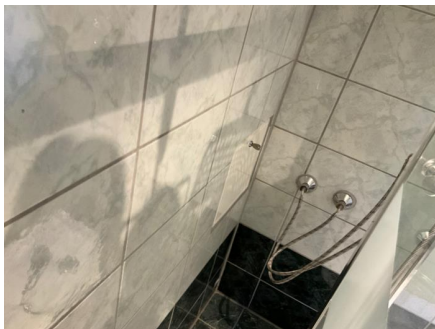
1. ETASJE > BAD

- Det er påvist at høydeforskjell fra topp slukrist til gulv/synlig topp membran ved dørterskel er mindre enn 25 mm.
- Det er påvist sprekker i fliser.

- Våtrommet kan fungere med dette avviket, det må dog gjøres utbedringer om avviket skal lukkes. Det vil imidlertid sjelden være økonomisk rasjonelt som et enkeltstående tiltak. Ved en eventuell renovering, påse at badet bygges med riktig fall til sluk. Det presiseres at ved eventuelle lekkasjer, er det ikke sikkert at sluk vil holde unna, og at vann renner ut i tilstøtende rom med fuktskader som konsekvens.

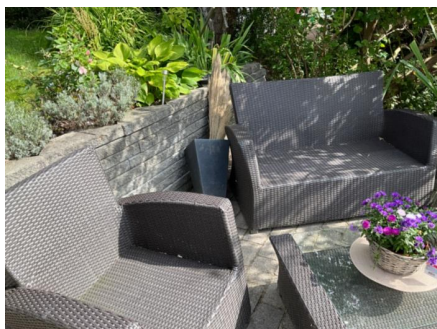
TC 2 Terrenforhold

Skrående tomt.

- Terrenget er stedvis flatt inn mot grunnmur, dette kan føre til unødig fuktbelastning mot grunnmuren. Det er viktig at terrenget heller riktig i områder ved grunnmuren. Overflatevann skal hurtigst mulig vekk for å unngå unødvendige fuktbelastninger på utvendig fuktsikring og drenering.
