# Tilstandsrapport

Boligbygg med flere boenheter

Hummeldalsvegen 8 , 2414 ELVERUM

Befaringsdato: 03.03.2026

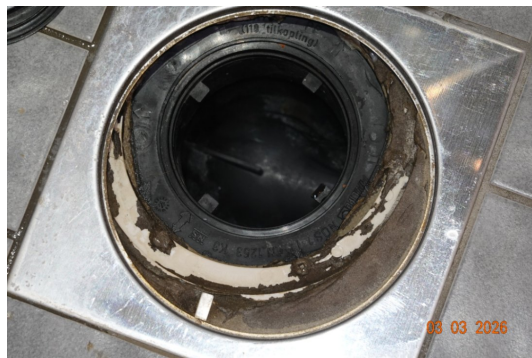
Plastsluk.

Synlig membran og slukmansjett i sluk.

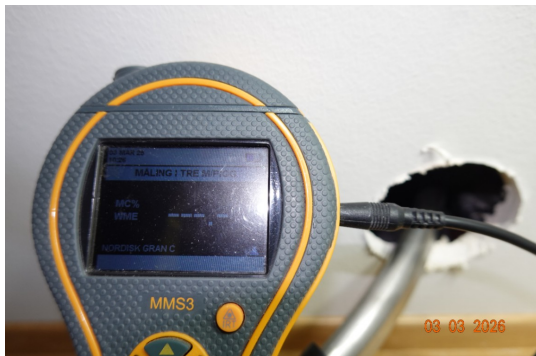
Hulltaking er foretatt nederst på delevegg mot våtsonen. Ved bruk av fuktmåler ble det ikke registrert unormale verdier.

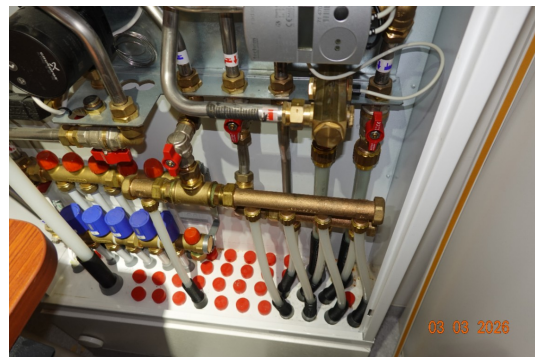
Stoppekran og vannmåler plassert i teknisk skap.

Vannledninger av rør i rør.

Fordelerstokk montert i teknisk skap.

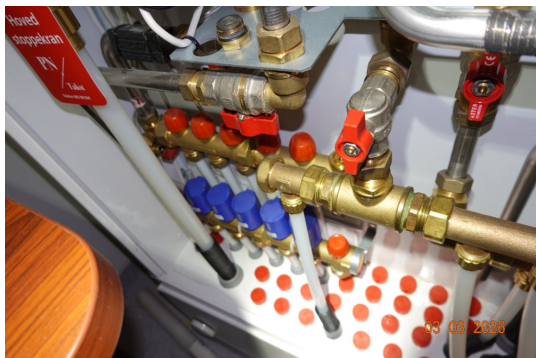
Fordelerstokk til vannbåren gulvvarme i teknisk skap.
